**Accident** du Robin DR 400-140 B  
immatriculé **F-GGXJ**  
survenu le 16 juin 2018  
à Laval Entrammes (53)

**Perte de contrôle en vol à l'issue d'une interruption d'atterrissage au cours d'une sortie latérale de piste, collision avec le sol**

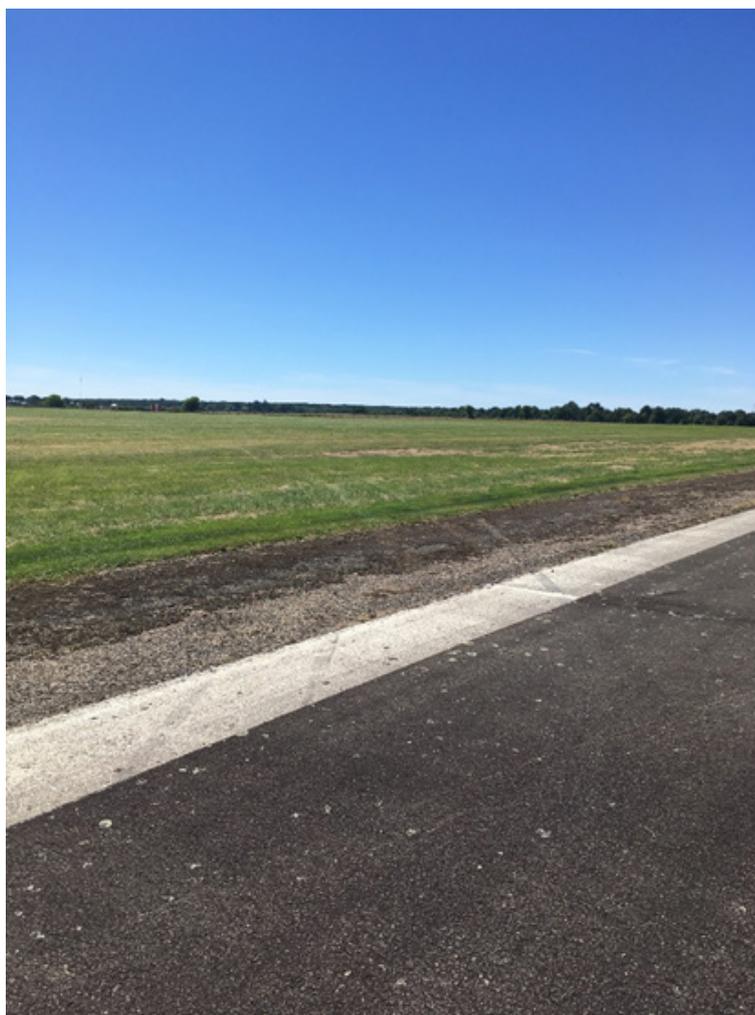
Des traces de la sortie de piste sont visibles sur le bord de piste et dans la bande aménagée. Elles montrent que l'avion est sorti avec un angle d'environ 40° par rapport à l'axe de piste, en dérapage vers la droite avec un appui plus important sur le train principal droit (voir figure 1).

Figure 1 : traces au sol de la sortie de piste
