**Accident** du Planeur Schempp Hirth Janus B  
immatriculé **PH-1463**  
survenu le 26 juillet 2018  
à Curienne (73)<sup>(1)</sup>

**Collision avec des arbres en vol de pente,  
en instruction**

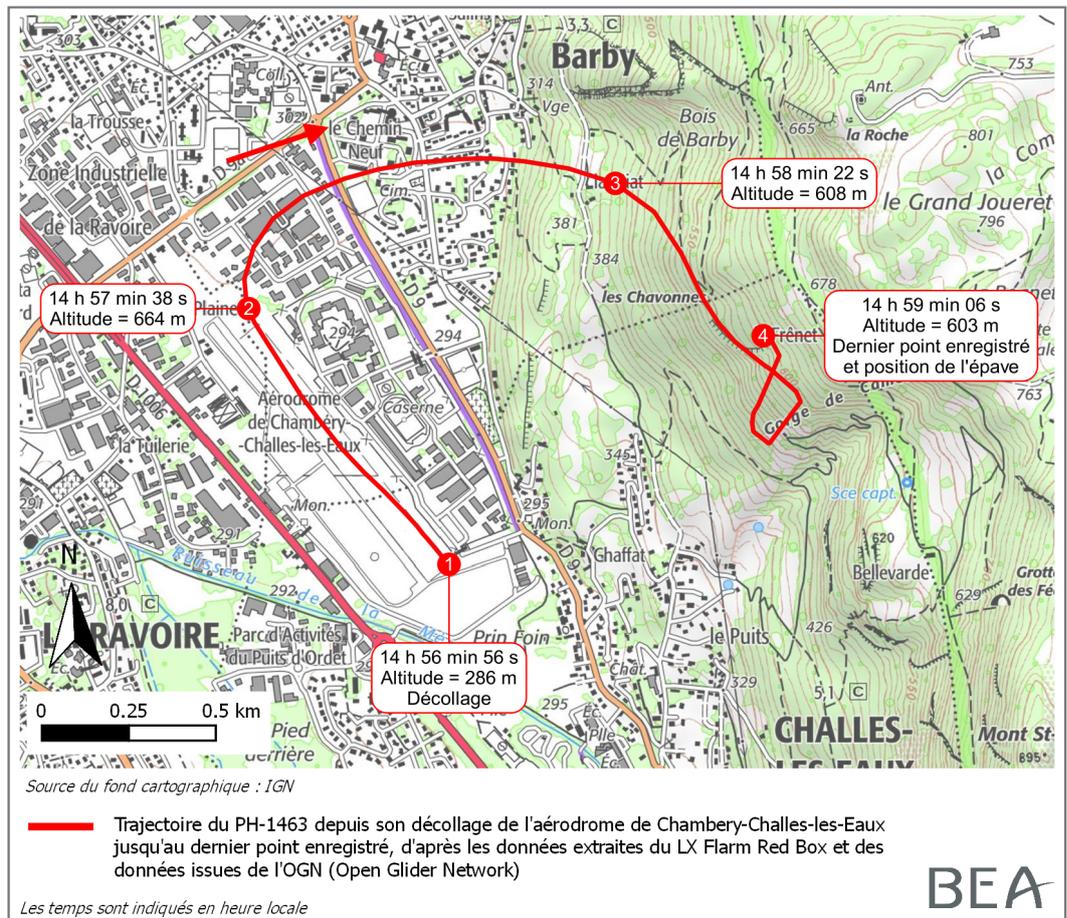
Figure 1 : trajectoire suivie par le planeur

L'élève-pilote<sup>(3)</sup>, accompagné d'un instructeur, décolle au treuil de l'aérodrome de Chambéry Challes-les-Eaux (73) pour un vol local en instruction. Après avoir largué le câble vers 350 mètres de hauteur, l'élève se dirige vers le relief<sup>2</sup> situé à l'est de l'aérodrome. Il longe la pente<sup>3</sup> avec un cap au sud-sud-est, puis il effectue un demi-tour par la droite pour longer à nouveau la pente en direction du nord-nord-ouest. À l'issue de cette manœuvre, il poursuit le virage et se rapproche trop du relief, l'instructeur reprend les commandes mais ne peut pas éviter le heurt de l'aile droite avec la cime d'un arbre. Le planeur entre en collision avec la végétation puis le sol dans la forêt à environ un kilomètre et demi à l'est de l'aérodrome.
