## Accident du Piper PA28-181 immatriculé F-GKEC survenu le 2 août 2018 à Lyon Bron (69)

### Panne d'essence en croisière, atterrissage forcé, collision avec un entrepôt lors de la tentative d'atterrissage

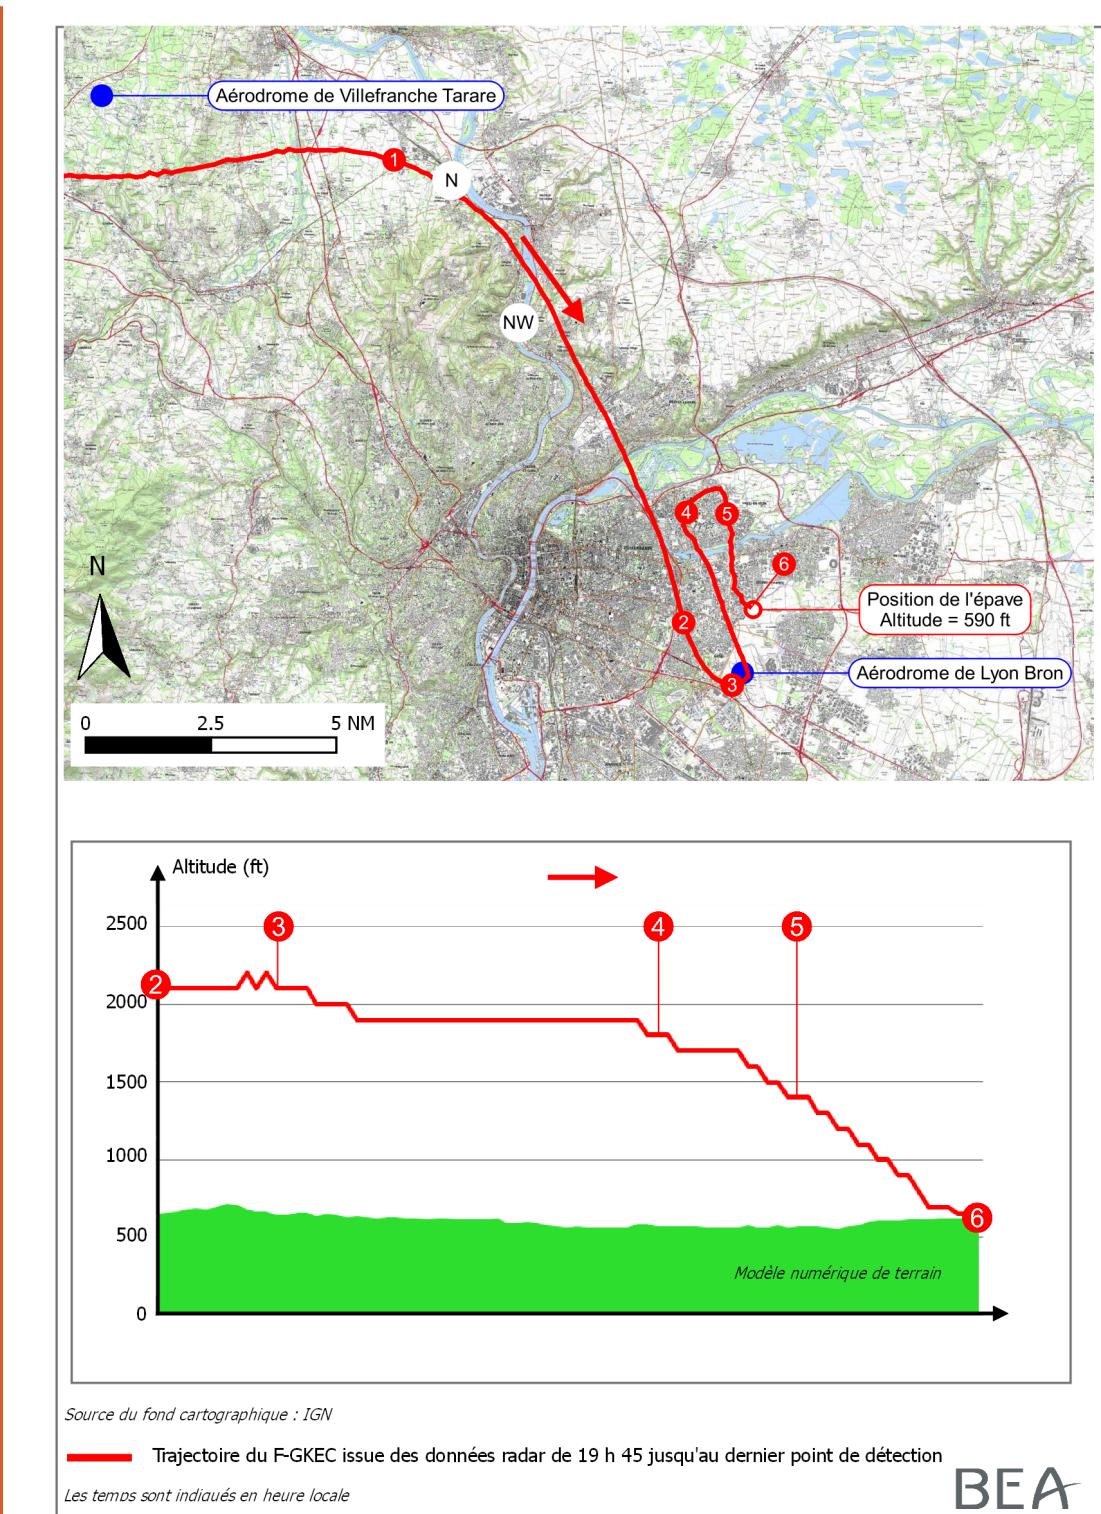
Le contrôleur demande à la pilote de rappeler en atteignant le point de report NW. La pilote vire par la gauche et se dirige vers le point de report NW. Trois minutes plus tard, à 19 h 57<sup>④</sup>, elle émet un message « MAYDAY » pour informer le contrôleur qu'elle est en panne de carburant, que le moteur « est en train de s'arrêter » et qu'elle vire par la droite. Le contrôleur lui demande si elle va atterrir dans un champ. Elle lui répond qu'elle va essayer. Peu après, le contrôleur lui indique que la bande gazonnée<sup>(3)</sup> sur l'aérodrome de Lyon Bron est utilisable. Il l'informe également de la présence d'un terrain de golf plus près au nord de l'aérodrome. À 19 h 58<sup>⑤</sup>, la pilote indique qu'elle pense pouvoir rejoindre l'aérodrome. À 19 h 59 min 27, elle annonce qu'elle essaie de trouver un champ et six secondes plus tard elle indique qu'elle va s'écraser. L'avion heurte la paroi d'un entrepôt et s'immobilise sur le toit de cet entrepôt<sup>⑥</sup>.

Figure 1 : trajectoire finale suivie par l'avion

Lorsqu'est survenu la panne à 19 h 57 min 05 (point 4) l'avion était à 2,7 NM de l'aérodrome de Lyon Bron et à une hauteur de 1 450 ft, la pilote s'est dirigée vers l'est en direction d'une des rares zones comportant des champs permettant un atterrissage hors aérodrome. Cette trajectoire l'a conduit à s'éloigner sensiblement de l'aérodrome.

À 19 h 57 min 59, lorsque le contrôleur a indiqué à la pilote les zones potentiellement utilisables, elle a décidé de rejoindre l'aérodrome de Lyon Bron. Elle a viré à droite délaissant la zone avec les champs et elle a pris la direction de l'aérodrome en route directe. L'avion était à 3,2 NM de l'aérodrome et à une hauteur de 1 050 ft. Cette route l'a amenée à survoler une zone urbanisée.

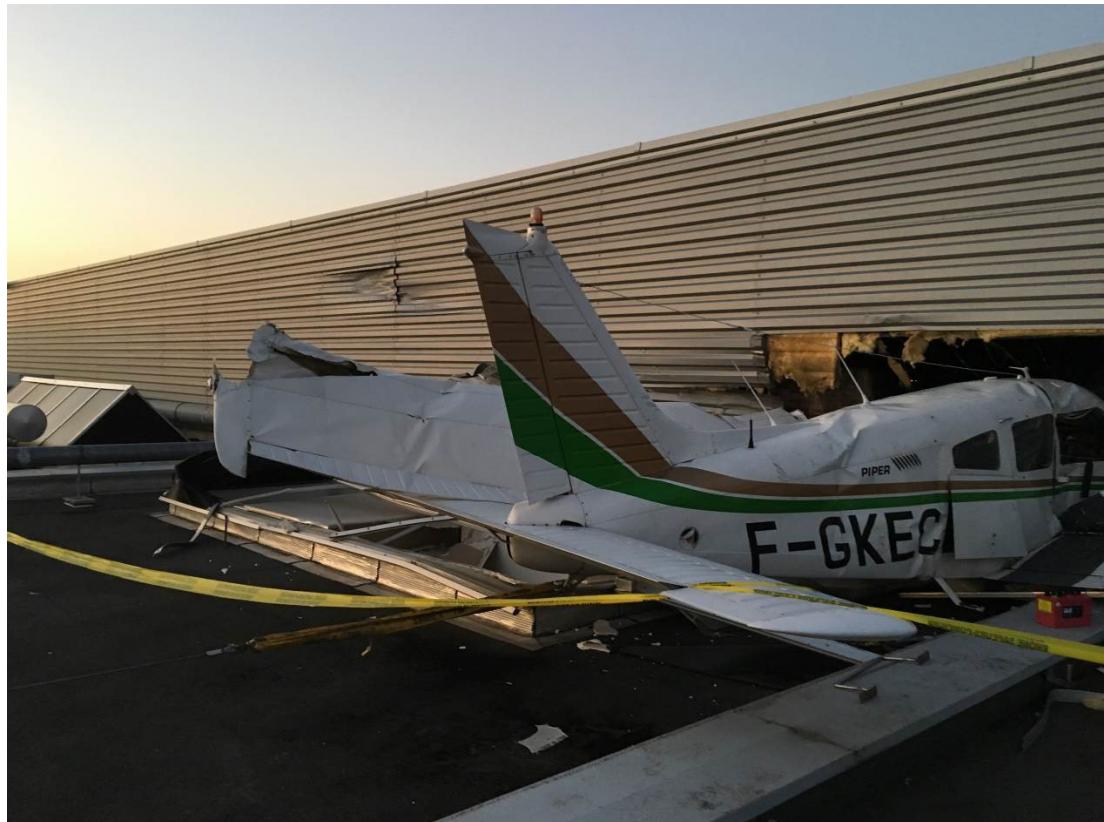
L'avion est retrouvé sur le toit inférieur d'un entrepôt situé dans une zone industrielle au nord de l'aérodrome de Lyon Bron à 0,7 NM du seuil de la piste 16. L'avion a d'abord heurté avec le saumon de l'aile gauche la paroi en tôle de l'entrepôt avant de s'encastrer dans cette paroi et de s'immobiliser sur le toit inférieur.

Figure 2 : épave et site de l'accident

L'examen de l'avion confirme que le moteur ne délivrait pas de puissance au moment de la collision avec l'entrepôt. L'aile gauche a été arrachée lors de la collision initiale avec la paroi de l'entrepôt. Les réservoirs gauche et droit ont été éventrés, cependant aucune odeur de carburant n'était détectable. Le sélecteur carburant était positionné sur le réservoir droit. Le contact de la pompe carburant était sur la position « *ON* ». L'examen des jauge carburant a mis évidence la présence d'un autocollant avec la mention « *INOP* » sur la jauge du réservoir gauche. L'horamètre de l'avion indiquait 4 357 h 54 au moment de l'accident et la dernière mention portée sur le carnet de route de l'avion la veille du départ de Lyon Bron indiquait 4 350 h 47.

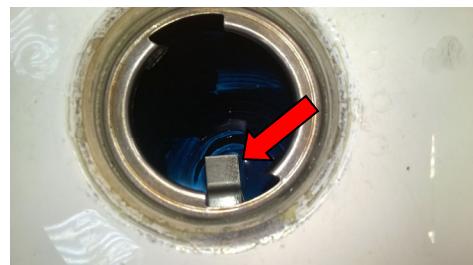
L'avion comporte deux réservoirs d'aile d'une capacité totale de 189 l dont 182 utilisables. Chaque réservoir dispose d'une jauge carburant et d'un repère « *languette* » qui correspond à un niveau de carburant d'environ 62 l.

Figure 3 : réservoir avec le repère « *languette* »

La vérification visuelle des niveaux de carburant dans les réservoirs aurait probablement permis de déceler compte tenu de l'indicateur des « *languettes* » un niveau de carburant inférieur à celui attendu théoriquement.
