## **Accident** du Planeur<sup>(1)</sup> Alexander Schleicher ASH25M immatriculé **D-KXDD** survenu le 12 août 2018 à Orcières (05)

### **Perte de contrôle en virage, collision avec le relief, en vol de pente**

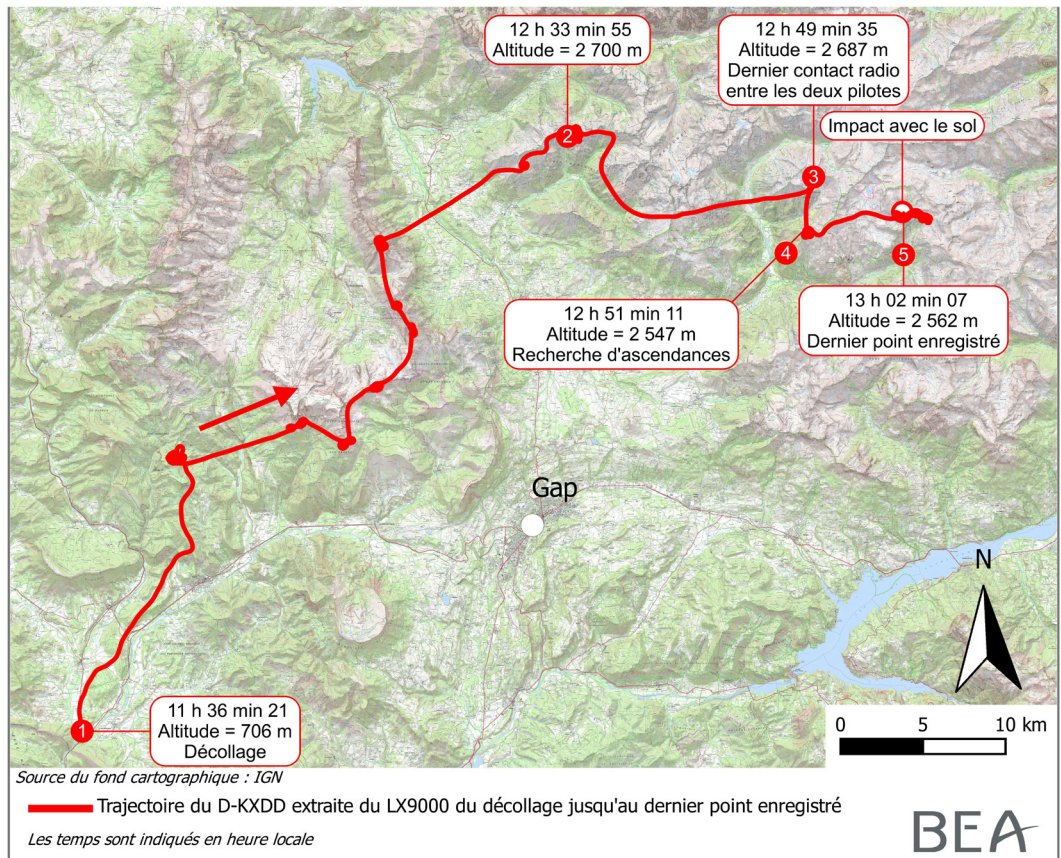
Figure 1: trajectoire

Le pilote, accompagné de son fils en place arrière, décolle en autonome vers 11 h 35 de l'aérodrome de Serres - la-Bâtie-Montsaléon (05). Il est en contact radio durant le vol avec le pilote d'un autre planeur. Les deux pilotes se tiennent au courant de leurs positions respectives et leurs intentions. Ils suivent une trajectoire similaire jusqu'à 12 h 50 (point ⑤ de la figure 1).

Peu après, le pilote du D-KXDD effectue des spirales à droite (point ④) puis se dirige vers l'est en vol rectiligne le long du relief. Il effectue ensuite des « huit » sur le versant sud du massif de Roche Rousse.

Vers 13 h, des témoins voient le planeur s'incliner fortement à gauche face au relief puis piquer brusquement et entrer en collision avec le sol, 100 m sous la crête.

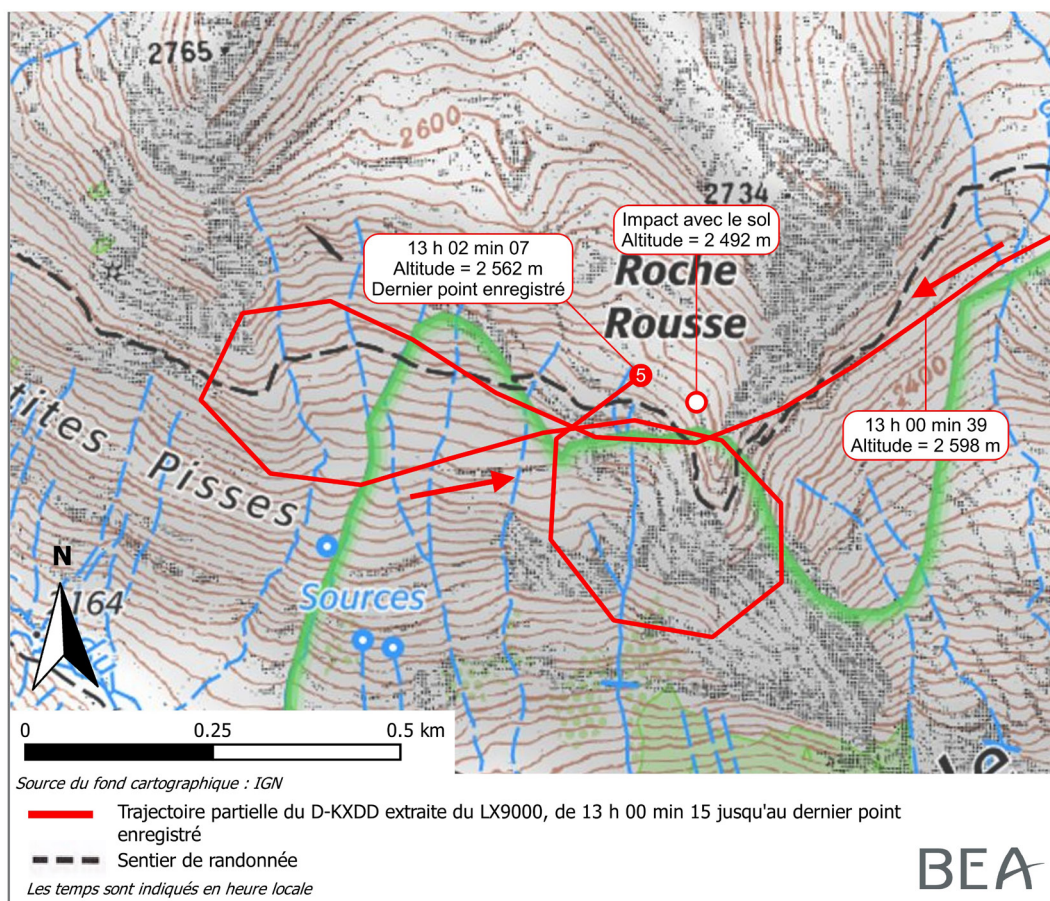
Figure 2 : trajectoire de la fin du vol

L'analyse des données des trente dernières secondes de vol enregistrées montre que le planeur était en virage à droite avec une inclinaison estimée de l'ordre de 30°.

Le dernier point enregistré se situe à environ 280 m de distance horizontale du point d'impact.

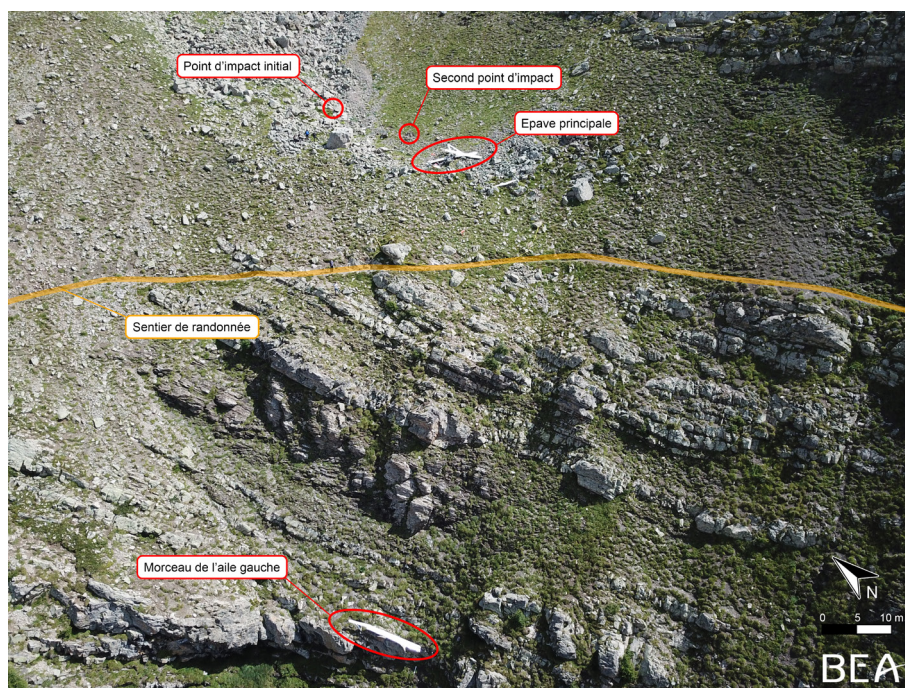
Figure 3 : vue aérienne du site de l'accident

L'épave est située à 2 480 m d'altitude, dans un pierrier se trouvant sur le versant sud du massif de Roche Rousse.

Le point d'impact initial est situé en amont de l'épave, 10 m plus haut, à 27 m de distance.

Les traces relevées dans les rochers et les débris sont répartis suivant un axe orienté au cap 180° environ.

L'examen du site et de l'épave montre que le planeur avait une vitesse élevée, une forte assiette à piquer et une inclinaison à droite d'au moins 45° au moment de l'impact.
