Accident du DR400-180
immatriculé F-GGJD
survenu le 21 août 2018
sur l'altiport de Corlier (01)

**Collision avec le sol avant le seuil de piste à
l'atterrissement sur un altiport, basculement sur le dos**

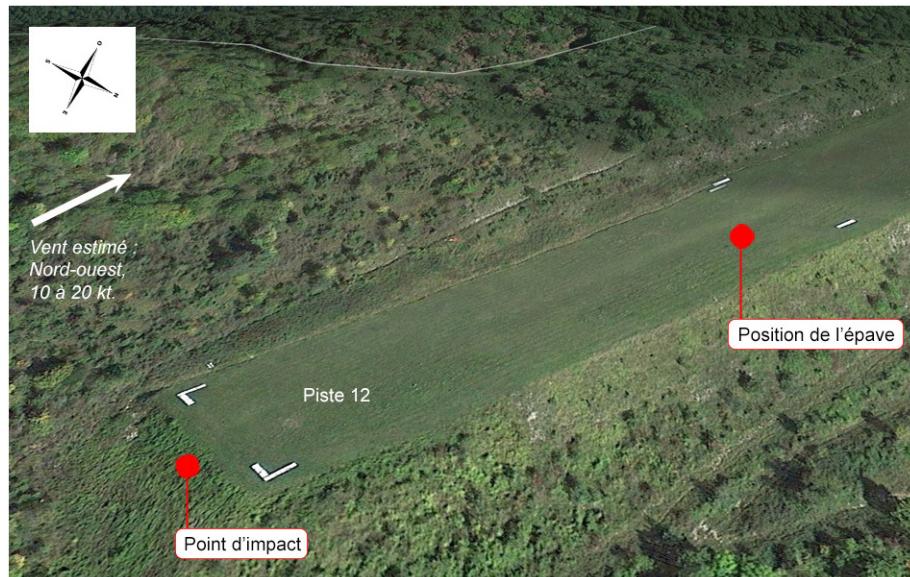
Figure 1 : vue générale du site de l'accident

L'épave est située à environ 130 m après le seuil de la piste 12. Le point d'impact initial est situé 1,5 m en-dessous et avant le seuil de piste. Le train avant a heurté le talus. L'avion s'est ensuite retourné avec un appui fort sur l'aile gauche avant de s'immobiliser sur le dos. Les dommages observés sont consécutifs à la collision avec le sol.

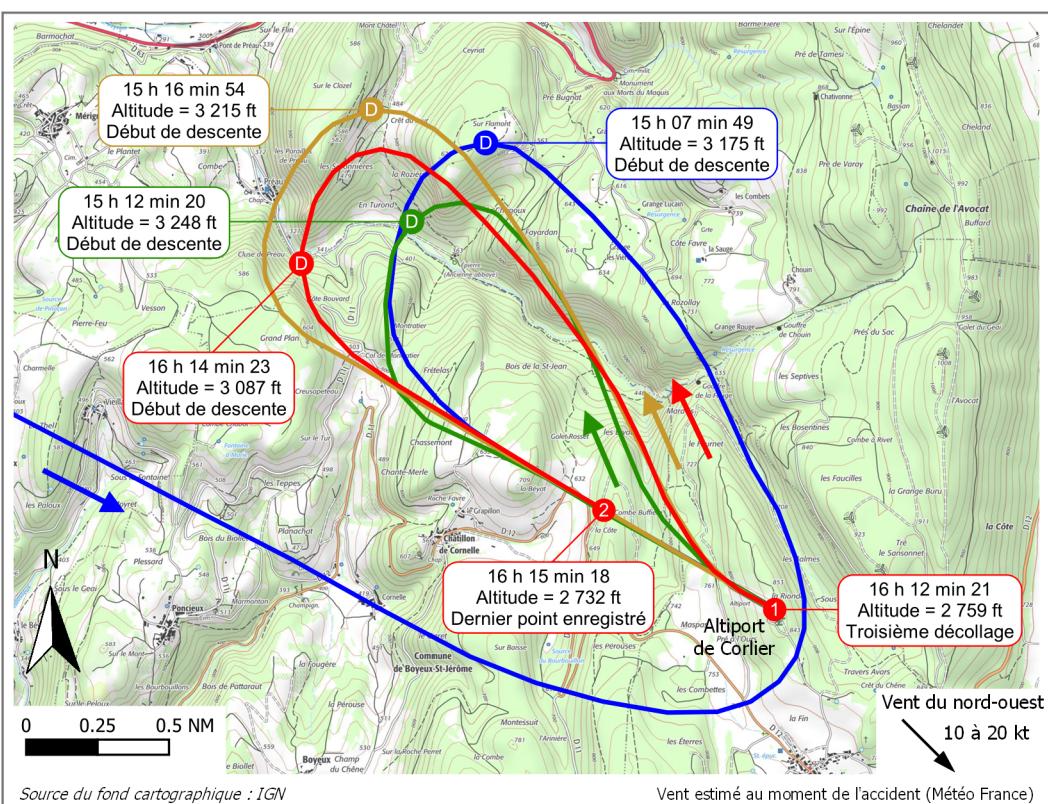
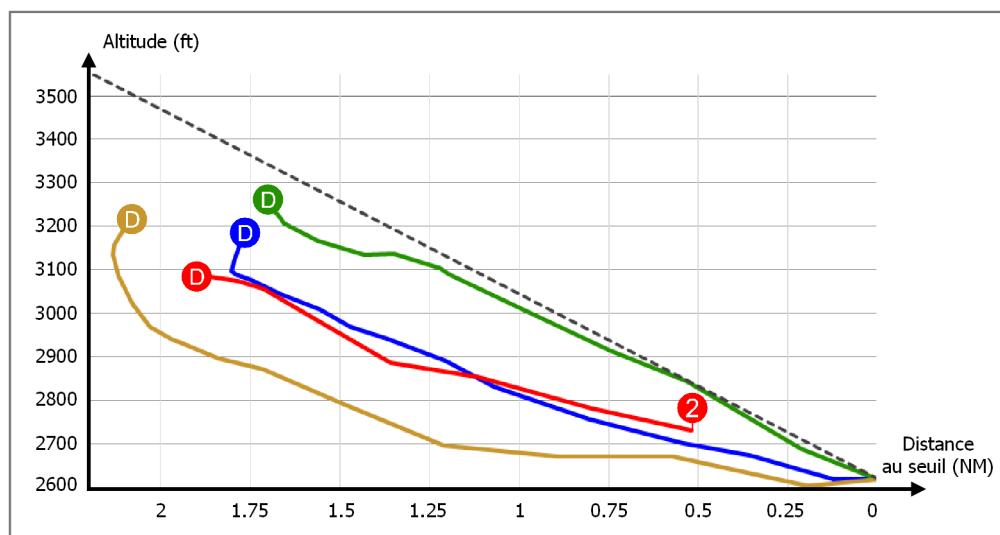
Figure 3 : trajectoires du F-GGJD extraits du calculateur GNSS Garmin Aera 500

Lors de la troisième approche, en finale, l'avion est passé au-dessous de l'altitude du seuil de piste à 0,2 NM de celui-ci. La trajectoire verticale de l'avion montre que pour chacune des approches, la mise en descente a débuté en étape de base, que la descente a été continue, toujours sous le plan d'approche sans pallier d'interception du plan en finale.

Le plan moyen estimé lors de la dernière approche était d'environ 3,4 %.

Lors de chaque approche, les pilotes se mettaient en descente en étape de base. Cette technique, inadéquate pour une approche sur un altiport, les conduisaient à se trouver sous le plan d'approche suivi habituellement par les pilotes de montagne. Lors de deux approches l'avion a évolué sous l'altitude du seuil de la piste.

La dernière approche a été réalisée sur un plan faible aboutissant avant la piste et l'avion a heurté le talus situé avant l'entrée de piste.
