**Accident** du Van's Aircraft RV7  
immatriculé **D-EIOI**  
survenu le 29 août 2018  
à Bourg-Saint-Maurice (73)

**Poursuite du vol en haute montagne par conditions météorologiques orageuses, givrage du dispositif de carburation, perte de contrôle, collision avec le relief**

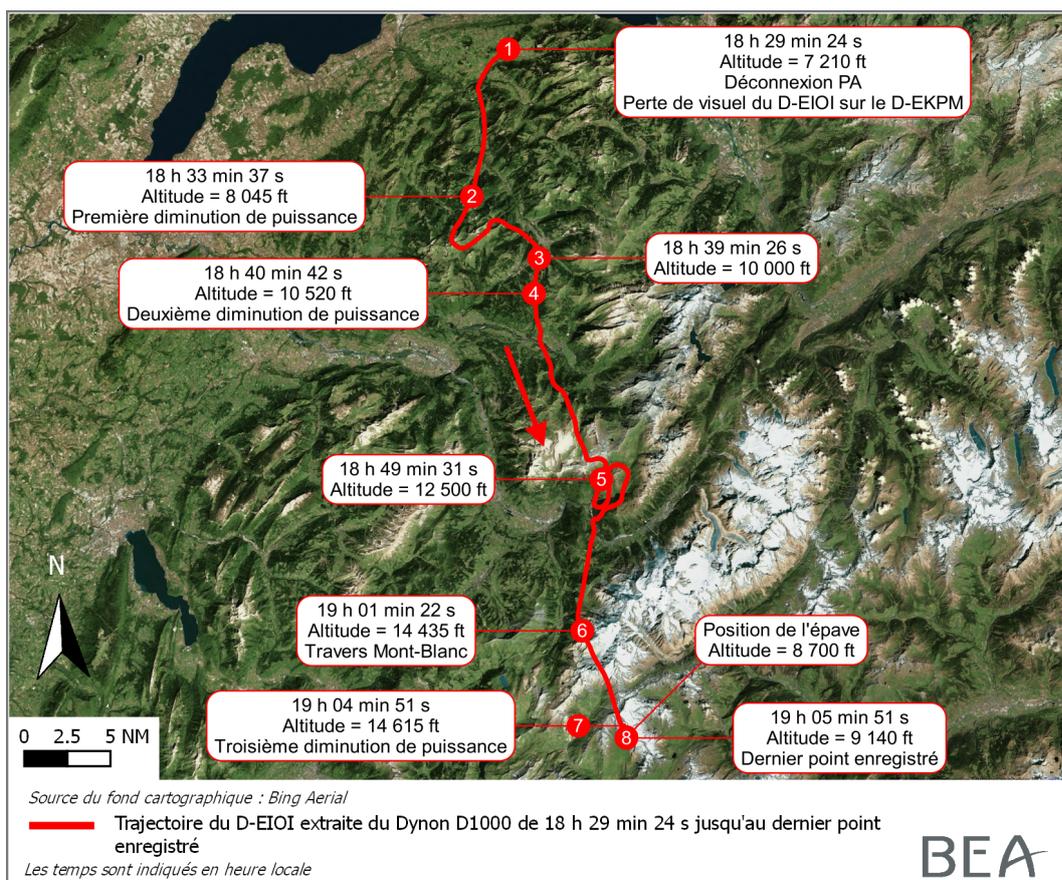
Figure 1 : Trajectoire du D-EIOI

À 18 h 29, il perd de vue le D-EKPM et déconnecte le pilote automatique (PA) (point 1 de la figure 1) avant de prendre une route au sud et de débiter une montée.

À 18 h 33, alors que l'altitude de l'avion est de 8 045 ft, les données de l'EFIS indiquent un premier phénomène de givrage du carburateur caractérisé par une diminution de la pression d'admission du moteur. Elles montrent également qu'une action du pilote sur la commande de réchauffage de l'air admis au carburateur a permis de récupérer quelques instants plus tard la puissance du moteur (point 2 de la figure 1).

À partir de 18 h 39, le pilote du D-EIOI poursuit la montée et commence à évoluer au-dessus de 10 000 ft (point 3 de la figure 1). Une minute plus tard, les données EFIS montrent à nouveau un phénomène de givrage du carburateur géré par le pilote (point 4 de la figure 1).

À 18 h 49, il effectue un 360 pour poursuivre la montée et évolue au-dessus de 12 500 ft (point 5 de la figure 1).

À 18 h 56, le pilote du D-EIOI indique qu'il est « dans les nuages » puis « hors des nuages » et « qu'il va vers l'altiport de Megève ». Cinq minutes plus tard, l'avion se trouve travers du Mont Blanc (point 6 de la figure 1) à une altitude de 14 435 ft.

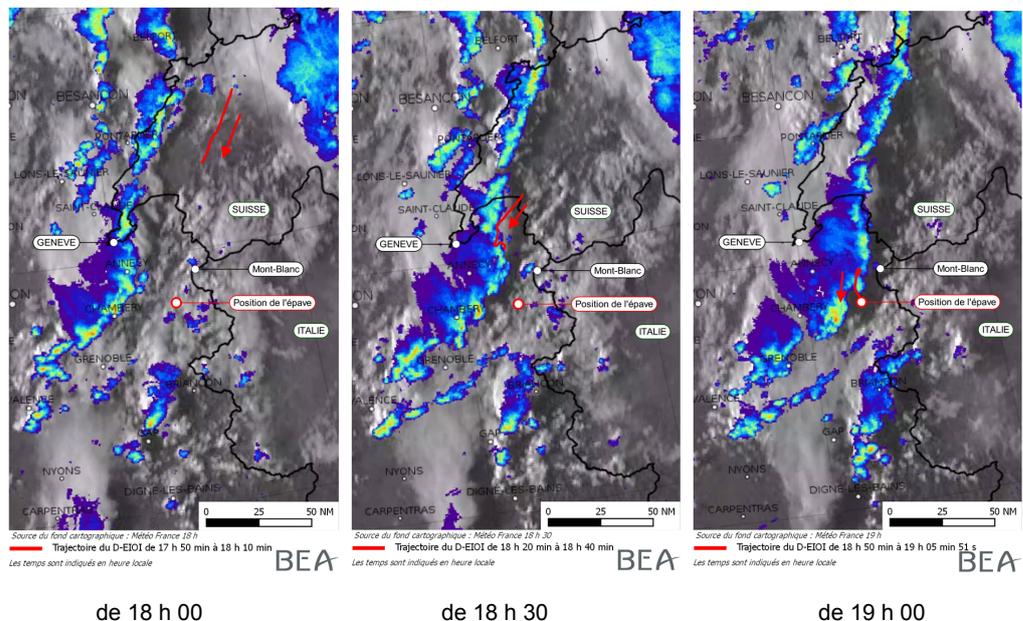
Figure 2 : cartes radar de Météo-France

Les trois cartes radar (Figure 2) montrent le déplacement rapide du front dont la partie la plus active se situe à la latitude du site de l'accident. Les traits rouges en surimpression représentent des extraits de la trajectoire de l'avion durant quelques minutes autour de l'heure correspondant à l'heure d'émission de chaque carte météo.

Une tache de couleur jaune, orange ou rouge, est représentative d'un Cb précipitant, le rouge laisse supposer des précipitations sous forme de grêle dans la plupart des cas.

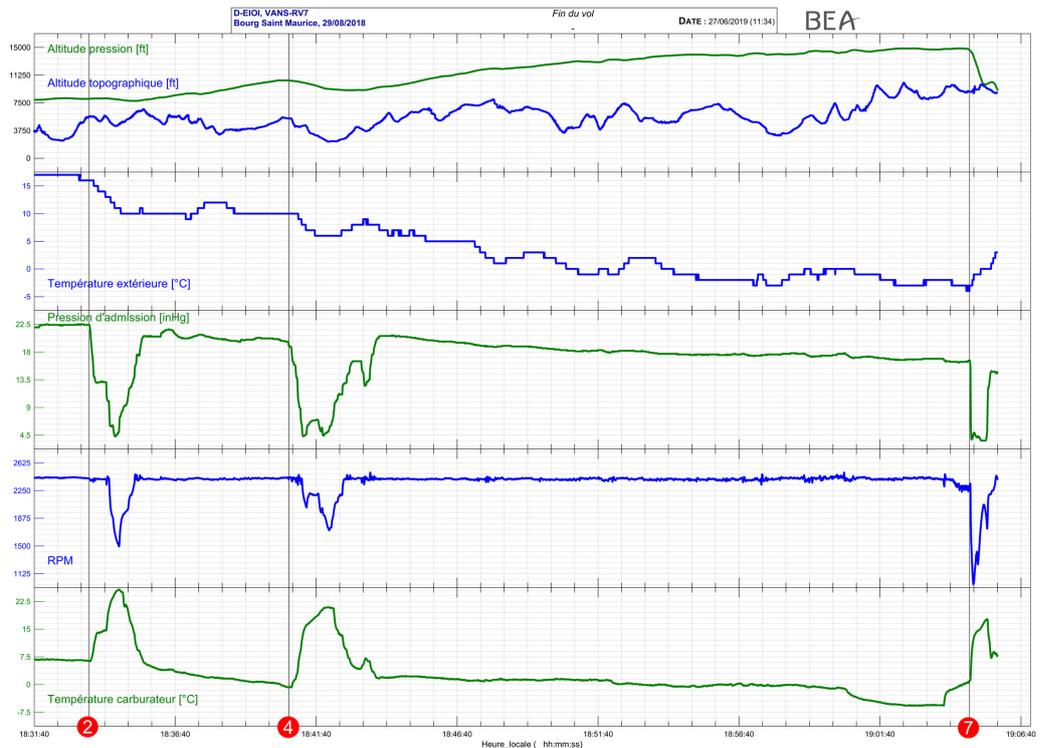
Figure 3 : exploitation des paramètres enregistrés au cours du vol

À partir de ces informations, l'exploitation des paramètres enregistrés au cours du vol montrent trois phases de givrage du dispositif de carburation. À chaque phase, les courbes de paramètres montrent que la source d'air réchauffée a été effectivement sélectionnée comme moyen curatif. La troisième et dernière phase montre que le pilote a sélectionné la source d'air réchauffée quelques secondes avant la chute de la pression d'admission (Figure 3) et qu'un déclenchement plus brutal du phénomène a eu lieu, sans doute dû à des conditions de givrage plus sévères. La reprise de puissance du moteur est identifiée environ une minute et cinquante secondes après cette action, soit moins de trente secondes avant l'impact avec le sol.

Les paramètres semblent montrer que le pilote surveillait la survenue du phénomène de givrage au moyen des instruments de bord en agissant de manière appropriée et rapide pour récupérer la pression d'admission.
