## **Accident** du Planeur Rolladen-Schneider LS8-18 immatriculé **F-CVVS** survenu le 30 août 2018 à Savines-le-Lac (05)

### **Décrochage en virage près du relief en vol de pente, départ en vrille et collision avec la végétation**

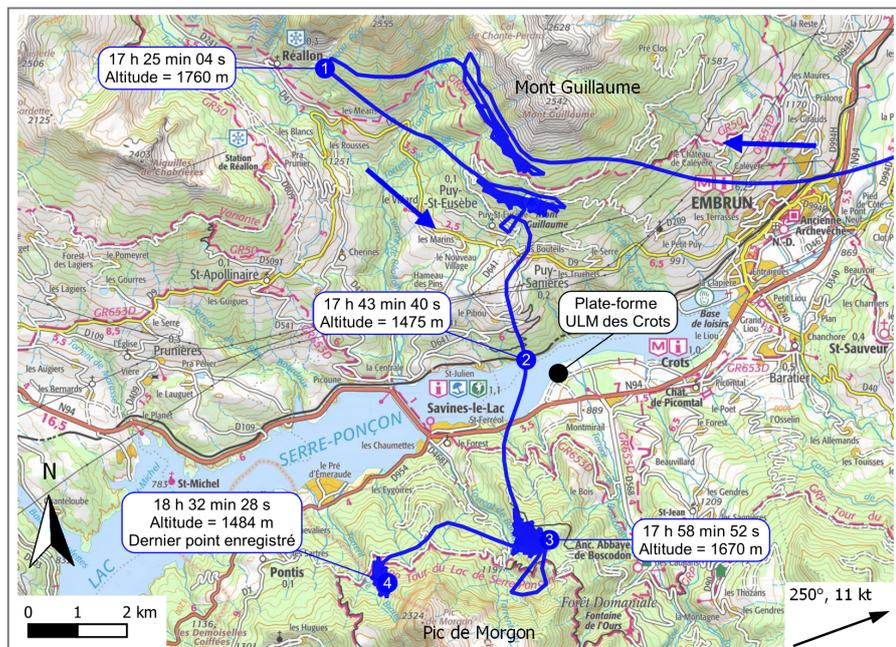
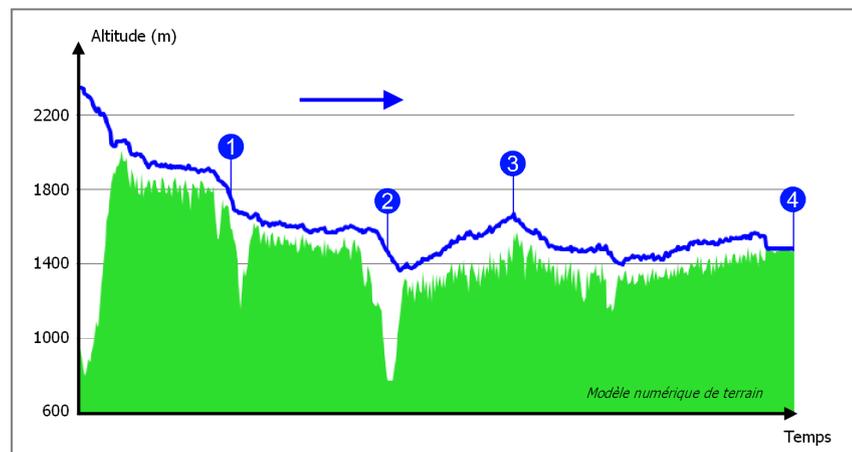
Vent estimé au moment de l'accident (Météo France)

— Fin de la trajectoire du F-CVVS extraite du calculateur LX 7007 de 17 h 07 min jusqu'au dernier point enregistré
