## Accident

de l'avion Airbus A330-200 immatriculé **F-GZCI**  
exploité par Air France  
et de l'avion Airbus A330-300 immatriculé **N817NW**  
exploité par Delta Air Lines  
survenu le 31 octobre 2018  
à l'aéroport Paris-Charles de Gaulle (95)

## Collision entre un avion au roulage sur une voie de circulation et un avion à l'arrêt, deuxième au point d'attente

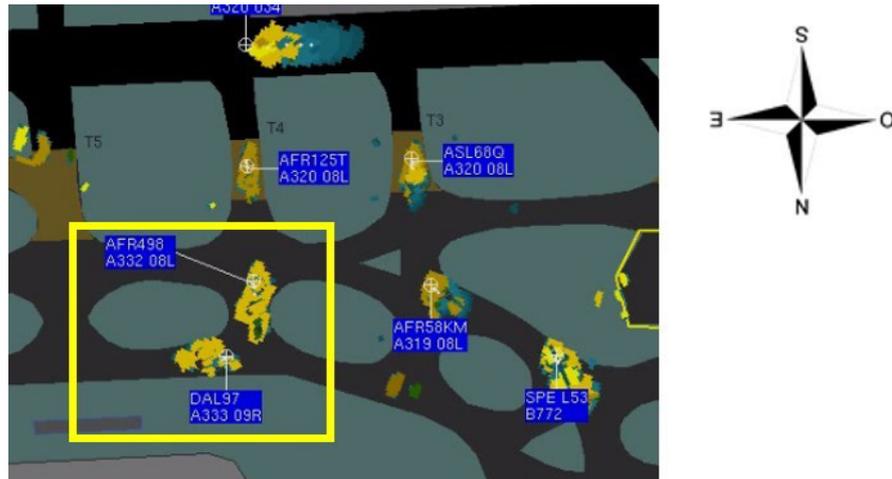
Figure 4 : extrait annoté de la visualisation du système AVISO à 09 h 44 m 12

À 09 h 44 m 08, le commandant de bord du vol DAL97 s'arrête derrière le vol AFR498 (voir Figure 4), puis reprend le roulage à très faible vitesse. L'OPL de renfort souligne la faible marge de séparation. Le commandant de bord, jugeant que la marge est suffisante pour passer, décide de poursuivre le roulage.

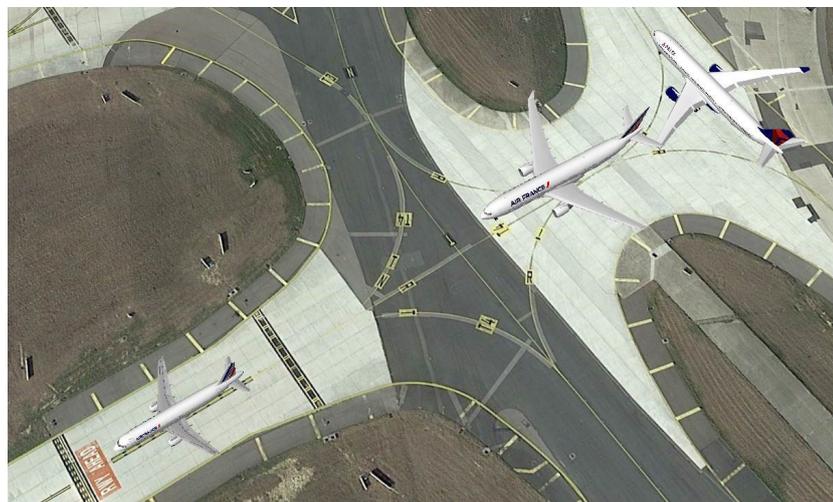
Figure 5 : reconstitution de la position des avions sur Google Earth

À 09 h 44 m 30, les FDR des deux avions enregistrent des variations d'accélération sur les trois axes compatibles avec une collision. Au même instant au CVR, les équipages des deux Airbus ressentent une secousse et s'interrogent sur son origine.

Les données du système AVISO et l'examen des dommages sur avion ont permis de déterminer la position des avions au moment de la collision (voir Figure 5).

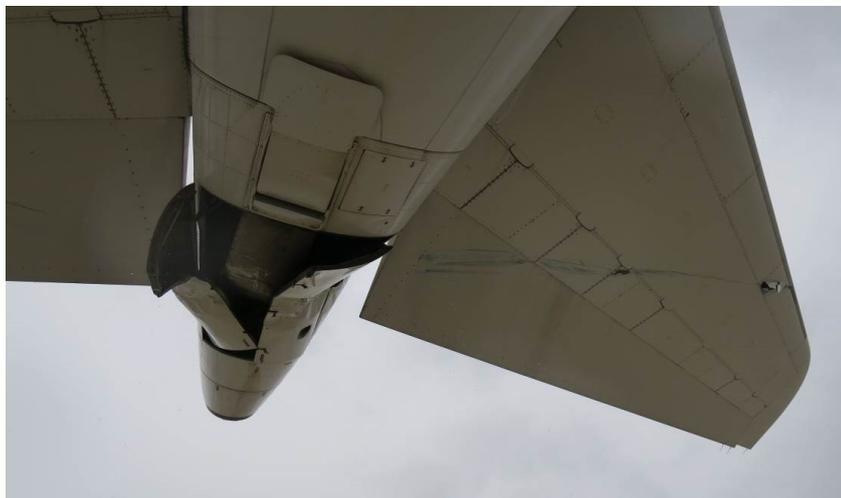
Figure 6 : dommages sur le F-GZCI

- F-GZCI : PHR, cône de queue et compartiment de l'APU endommagés (voir Figure 6). Les capteurs de température présents dans le cône de queue sont également endommagés.

Des examens et analyses complémentaires ont été effectués par le constructeur Airbus. Il estime que les portes de l'APU se seraient probablement détachées pendant ou juste après le décollage. L'asymétrie du cône de queue ainsi que l'endommagement du PHR engendrés par la collision ne mettaient pas en cause la pilotabilité de l'avion mais auraient engendré une surconsommation de carburant. Cette surconsommation aurait été compensée par l'emport de carburant supplémentaire pris par le commandant de bord<sup>(16)</sup> en plus des réserves réglementaires.

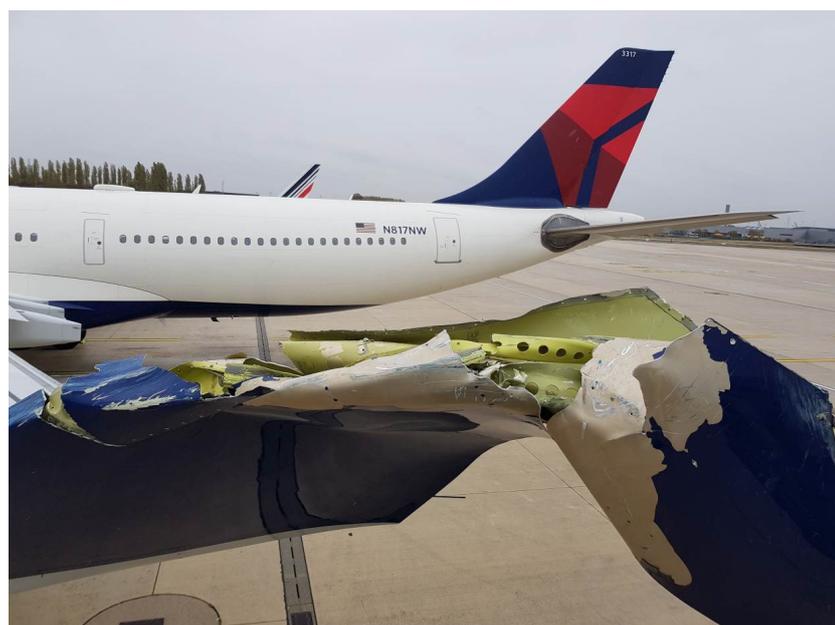
Figure 7 : dommages sur le N817NW

- N817NW : extrémité de l'aile gauche (winglet) endommagée (voir Figure 7).

Lors du roulage, l'équipage du vol DAL97 a identifié un possible conflit avec le vol AFR498 arrêté sur une voie de circulation perpendiculaire. Après avoir marqué l'arrêt avant le croisement et estimant avoir suffisamment de marge, il a repris le roulage. L'extrémité de l'aile gauche de l'avion de Delta Air Lines est alors entrée en contact avec la queue de l'avion d'Air France.

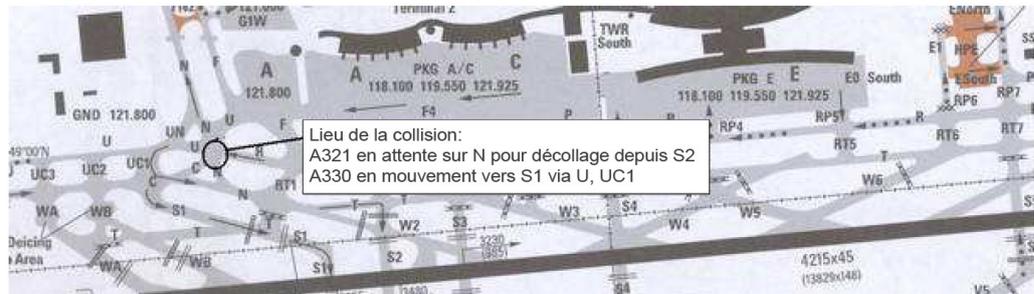
Figure 9 : schéma de la collision du 16/08/2006

L'aéroport est exploité en configuration face à l'est. L'A321 est arrêté frein de parc serré à la jonction entre N et W2, numéro 8 dans la file d'attente pour décoller sur la piste 08L via S2<sup>(19)</sup>. La voie de circulation N est encombrée par plusieurs moyens courrier en attente pour la 08L. L'A330 roule de F vers S1 par N et UC1. L'équipage de l'A330 ralentit puis s'immobilise derrière l'A321. Il reprend très lentement le roulage pour passer derrière lui et continuer sur la voie U. Lors de la manœuvre, il heurte la dérive de l'A321 avec l'extrémité de l'aile gauche.

Le commandant de bord de l'A330 explique qu'il pensait avoir la place pour pouvoir passer derrière l'A321 et qu'il a décidé de poursuivre le roulage tout en surveillant l'extrémité de son aile gauche. Ce n'est qu'au moment de la collision que l'équipage constate son erreur d'appréciation.

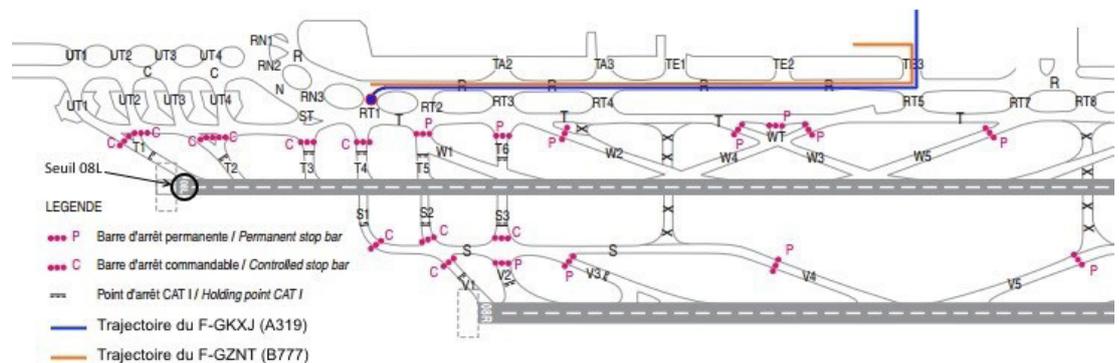
Figure 10 : schéma de la collision du 11/05/2016

L'aéroport est exploité en configuration face à l'est et en condition LVP<sup>(21)</sup> avec une RVR<sup>(22)</sup> de 250 m. L'A320 est à l'arrêt frein de parc serré au niveau de RT1, numéro 2 pour décoller sur la piste 08L via T4. Le B777 est tracté sur R et s'arrête peu avant le croisement de l'A320 sur RT1. Des échanges ont lieu entre le contrôleur SOL, le convoyeur du B777 et l'agent tractiste pour effectuer le croisement des deux avions. Le tractiste effectue finalement la manœuvre et l'aile gauche du B777 heurte la dérive de l'A320.
