Accident du planeur Alexander Schleicher KA6E
immatriculé **F-CDYL**
survenu le 18 novembre 2018
à La Roque-Esclapon (83), altitude 1 525 m

Collision avec un arbre, en vol de pente

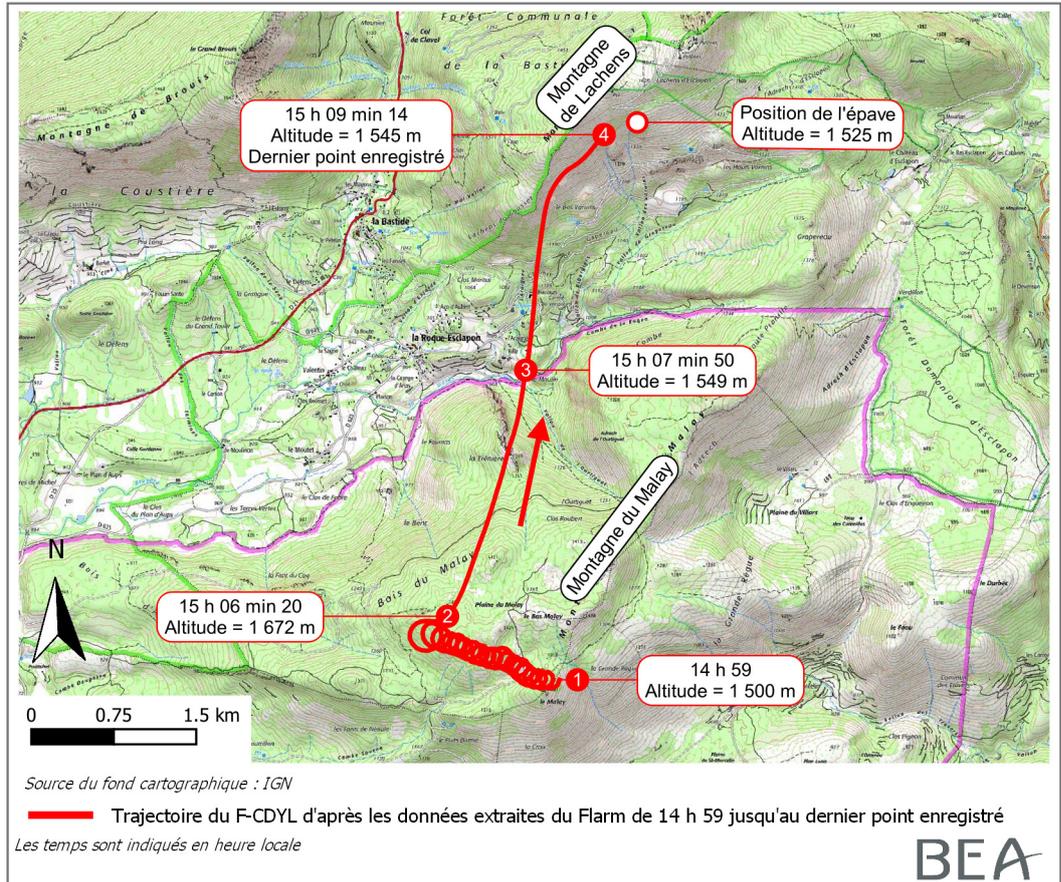
Figure 1 : trajectoire du vol

Durant le vol, le pilote exploite des ascendances sur les reliefs environnants. À 14 h 59, à environ 1 500 m d'altitude (point ❶ de la trajectoire ci-dessous), il effectue une série de spirales au sud de la Montagne du Malay et se laisse dériver vers l'ouest.

À 15 h 06 (point ❷), alors qu'il atteint une altitude de 1 700 m et estimant qu'il ne réussira plus à monter davantage, il décide de rejoindre la face sud de la Montagne du Lachens en exploitant l'ascendance thermique d'une barbule⁽³⁾ en cours de formation au nord. Une fois sous le nuage (point ❸), il constate que le planeur perd de l'altitude. Estimant cependant être assez haut et ne voulant pas revenir en arrière sous le vent de la Montagne du Malay, il poursuit sa route et atteint la face sud de la Montagne du Lachens à environ 1 500 m d'altitude.

Le planeur était équipé d'un FLARM qui enregistre les données GPS⁽⁴⁾ toutes les deux secondes. Les données enregistrées ont pu être récupérées. L'analyse des données montre qu'à 15 h 09 min 14 (dernier point enregistré point 4), le planeur évolue à une vitesse sol d'environ 85 km/h, à 1 545 m d'altitude, à environ vingt mètres au-dessus du relief et vingt mètres de distance latérale par rapport à la pente.

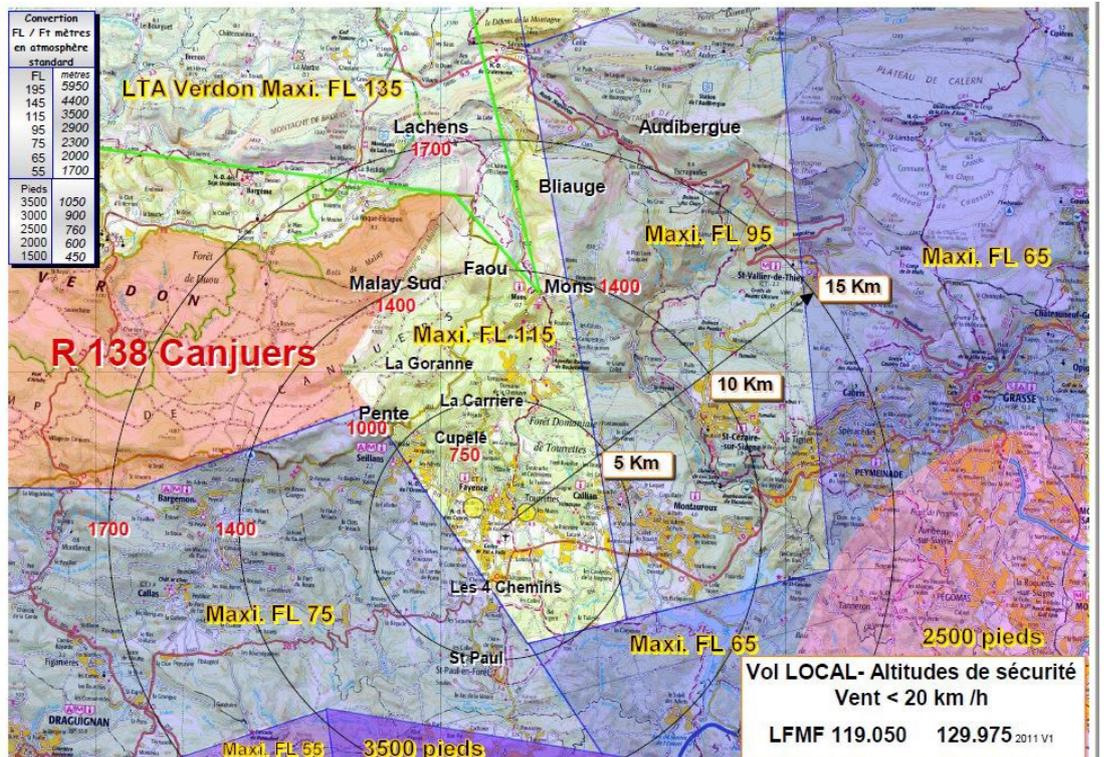
Figure 2 : carte présentant les altitudes de sécurité en vol local de Fayence

Une carte présentant les altitudes de sécurité avec un vent de moins de 20 km/h était disponible dans le club. Elle précisait que l'altitude de sécurité est égale à 1 400 m sur le sud de la Montagne du Malay et à 1 700 m sur la Montagne du Lachens.

Le pilote a quitté le sud de la Montagne du Malay à une altitude insuffisante pour rejoindre la Montagne du Lachens à l'altitude de sécurité recommandée par le club. Il espérait trouver une ascendance sous un nuage se trouvant sur sa trajectoire. Il n'a pas trouvé d'ascendance et le planeur a continué de perdre de l'altitude. Au lieu d'atterrir sur l'aire de dégagement de la Roque-Esclapon, il a poursuivi jusqu'à la Montagne du Lachens pour y faire du vol de pente et essayer de reprendre de l'altitude. Même s'il restait en local de l'aire de La Roque-Esclapon, il a tardé à prendre la décision d'y atterrir et a préféré voler très près du relief pour exploiter l'ascendance de pente.
