Accident du Beechcraft 95B55
immatriculé **N155PR**
survenu le 17 février 2018
à Val-Sonnette (39)

Collision avec le relief sans perte de contrôle

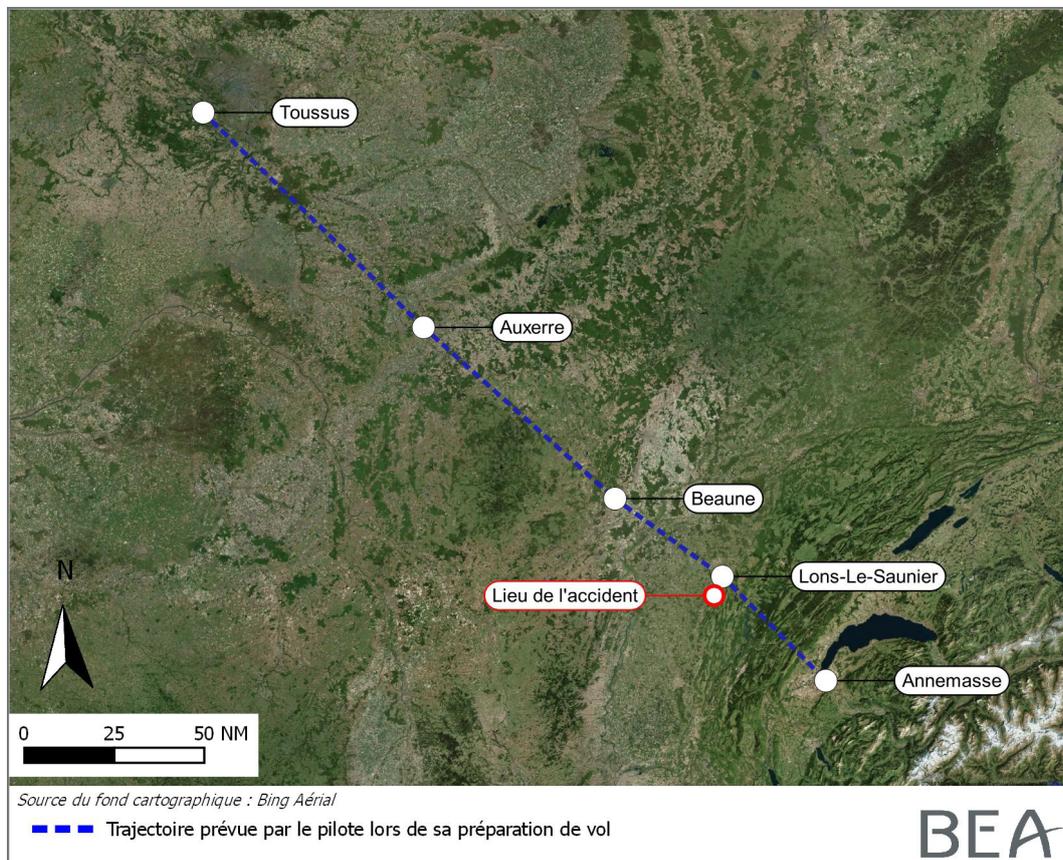
Vers 16 heures, l'avion se situe à proximité de l'aérodrome d'Auxerre (89) où le plafond nuageux est estimé sur la base des observations à une hauteur d'environ 2 200 ft. À 16 h 29, après avoir passé le massif du Morvan, l'avion se situe à 2 NM au sud de l'aérodrome de Beaune (21) où le plafond est estimé à une hauteur de 1 000 ft. À 16 h 39, l'avion se situe à la verticale de l'aérodrome de Lons-Le-Saunier (39), à 5 NM au nord-ouest du lieu de l'accident.

Un témoin aperçoit l'avion quitter la vallée de la Saône et débiter le survol du premier relief du massif du Jura dont la moitié supérieure était masquée par le brouillard. L'aéronef entre en collision avec le sommet des arbres situés sur la crête de la montagne à une altitude de 1 600 ft.

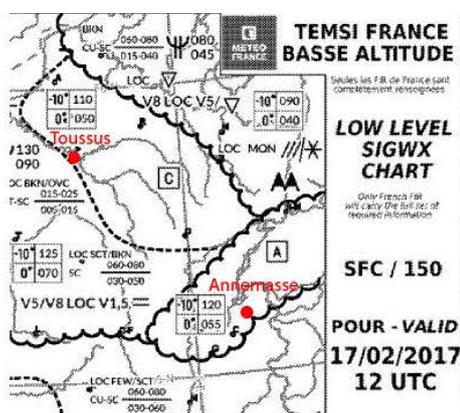
2.3.1. Extrait de la carte TEMSI France basse altitude valide pour 13 h 00

Prévisions dans la zone C (première partie du vol)

- Nuages fragmentés de type stratocumulus (base à une altitude située entre 4 700 et 6 200 ft).

Prévisions dans la zone A (région d'Annemasse)

- Nuages fragmentés ou couvert de type stratocumulus (base à une altitude située entre 2 600 et 6 100 ft).
- Localement nuages épars de type stratus (base à une altitude située entre 1 100 et 2 100 pieds).
- Visibilité 8 km, localement 5 à 1,5 km sous les averses de pluie ou de neige.

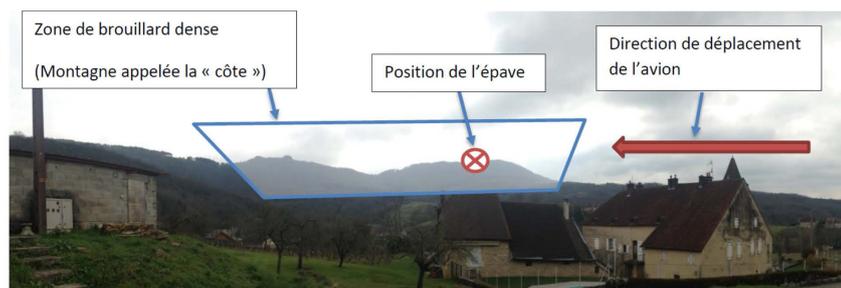
Aux alentours de 17 heures, le temps était couvert à Grusse. Le témoin ne pouvait pas voir le soleil. Il ne pouvait pas voir la montagne « la Côte » qui était recouverte de brouillard (voir photographie ci-après).

Photographie prise de la position du témoin visuel (orientation 220 degrés magnétiques)

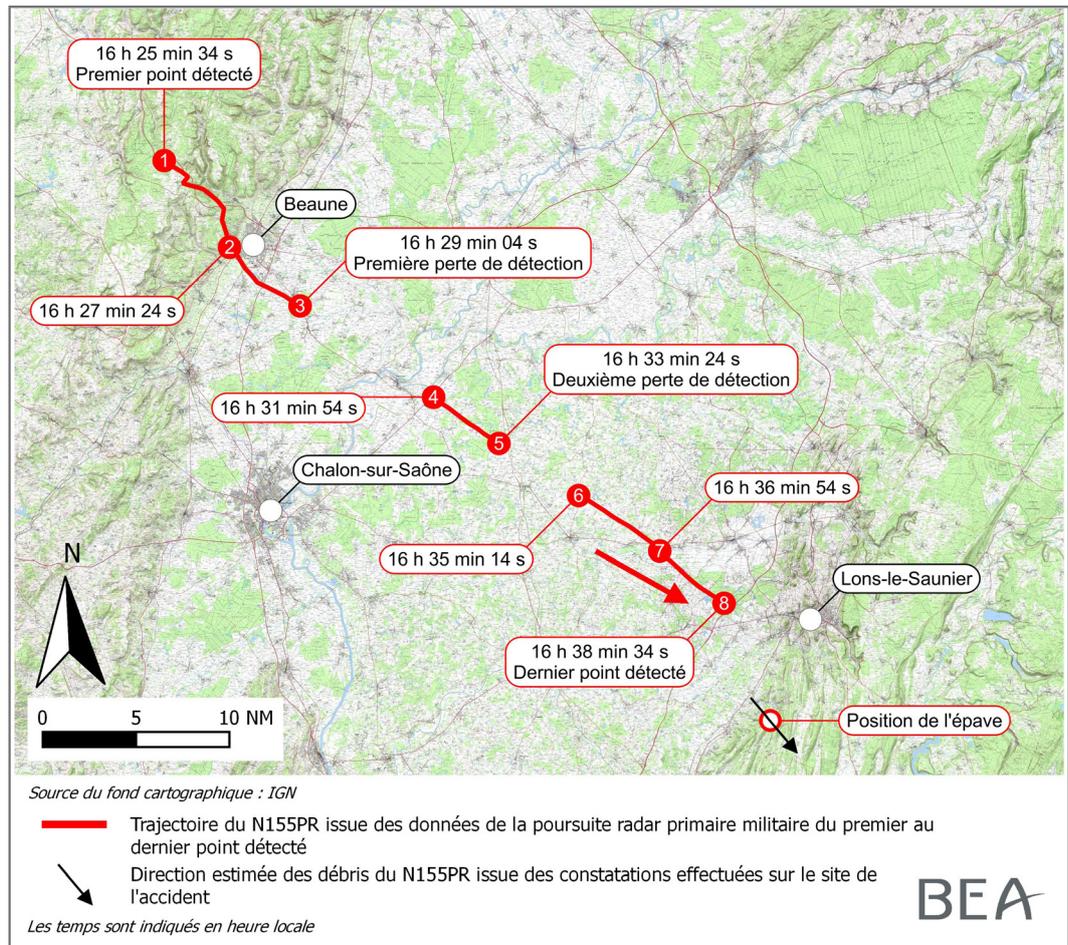
Sept minutes après le décollage, en sortie des zones de contrôle de Chevreuse, la trace radar secondaire associée à l'avion a disparu car le signal envoyé par le transpondeur de l'avion a disparu.

Cependant, certains téléphones portables situés à bord de l'aéronef envoyaient des signaux aux antennes relais qu'ils rencontraient au fur et à mesure du déplacement de l'aéronef. Ces signaux ont permis de reconstituer approximativement le déplacement de l'aéronef. Ils ont également permis de déterminer quels plots radar primaires enregistrés par des centres de contrôle militaires situés à proximité de la zone de l'épave correspondaient à l'avion.
