Accident du Robin DR400 - 180
immatriculé **F-GEKG**
survenu le 8 avril 2019
à Nîmes Garons (30)⁽¹⁾

**Arrêt du moteur en étape de base, atterrissage forcé
avant la piste, de nuit, en instruction**

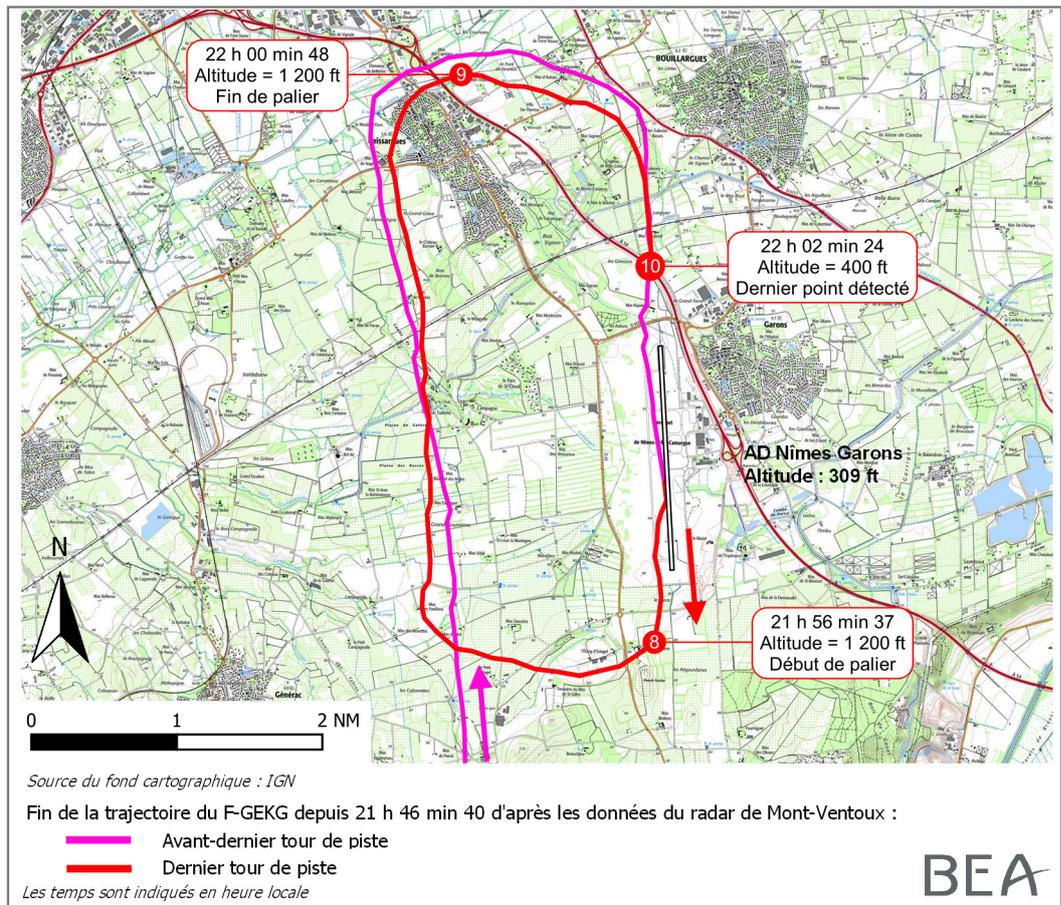
Figure 1 : circuits d'aérodrome à Nîmes Garons

Au retour d'un vol à destination de Montpellier Méditerranée (34), de nuit en double commandes, le pilote en situation d'instruction effectue un posé-décollé sur la piste 18 de l'aérodrome de Nîmes Garons. En milieu de vent arrière du second tour de piste, lors de la configuration de l'avion pour l'approche, l'instructeur tire la commande de réchauffage du carburateur.

En fin de vent arrière, alors que le pilote vire en étape de base, le régime du moteur diminue subitement. L'instructeur actionne la commande de puissance et le régime remonte jusqu'à 1 600 tr/min.

L'instructeur reprend les commandes et prend une trajectoire convergente vers la rampe d'approche tout en maintenant la vitesse de plané. Il essaye de redémarrer le moteur, sans succès. Il ne parvient pas à atteindre la piste et effectue un atterrissage forcé dans la rampe d'approche.

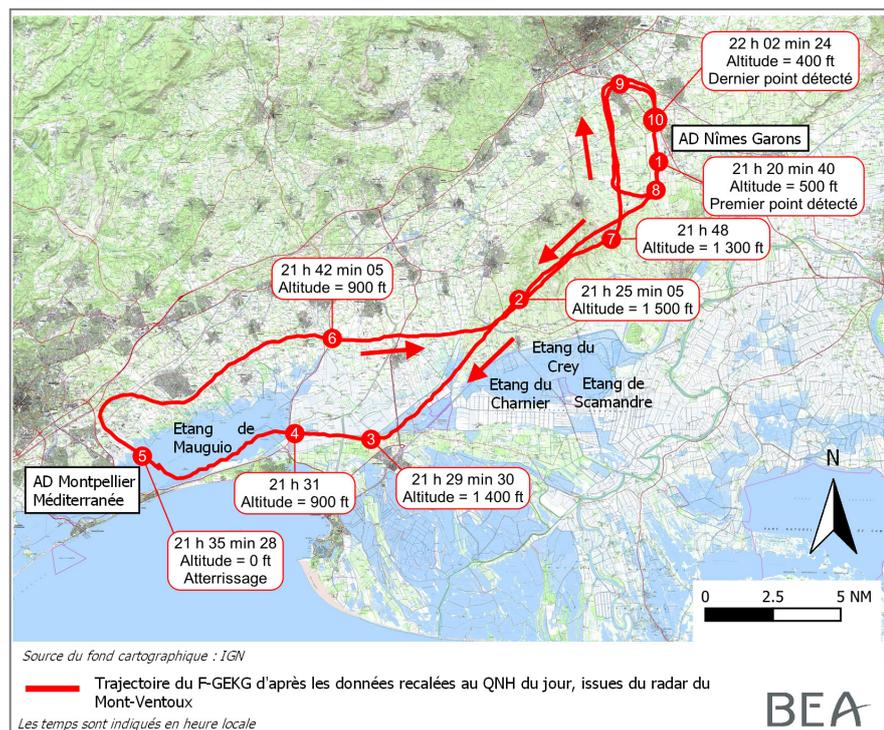
Figure 2 : trajectoire de l'avion

La trajectographie a été élaborée à partir des données brutes du radar du Mont-Ventoux induisant une imprécision dans les plans horizontaux et verticaux (figures 1 et 2).

Le pilote a effectué le trajet aller vers Montpellier à 1 500 ft d'altitude⁽³⁾. Durant l'approche à Montpellier Méditerranée, il a survolé l'étang de Mauguio. Lors du trajet retour vers Nîmes Garons, il a volé à proximité des étangs de Mauguio et du Charmier à 900 ft puis 1 300 ft d'altitude. Il a ensuite débuté la descente au-dessus d'une zone boisée. Après le posé-décollé, l'avion a atteint l'altitude du tour de piste en début du vent traversier.
