Accident du ROBIN - DR400 - 140B immatriculé F-GBIA

survenu le 16 juin 2019
à Saint Cyr l'École (78)

Arrêt du moteur en branche vent arrière, atterrissage forcé dans un champ, collision avec une clôture

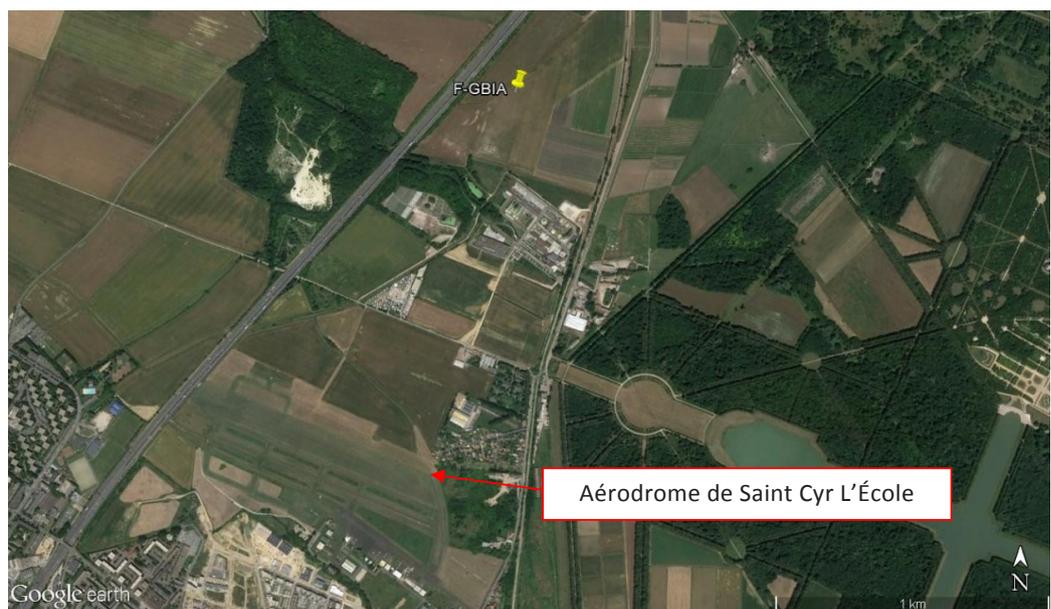
Figure 1 : Position de l'aéronef par rapport à l'aérodrome de Saint Cyr l'École

Le site de l'accident se situe à environ 1 500 m au nord de l'aérodrome de Saint Cyr l'École (figure 1). L'aéronef se trouve dans un champ de blé, dont la hauteur des plantations est d'environ 60 cm.

Avant de s'immobiliser, l'aéronef a percuté une clôture située en bordure de ce champ. Cette clôture est de couleur verte, composée de poteaux et de grillages métalliques dont la hauteur est d'environ 1 m 20. En amont de cette clôture, les traces des trains d'atterrissage principaux sont identifiées sur environ 12 m pour le train gauche et environ 7 m pour le train droit.

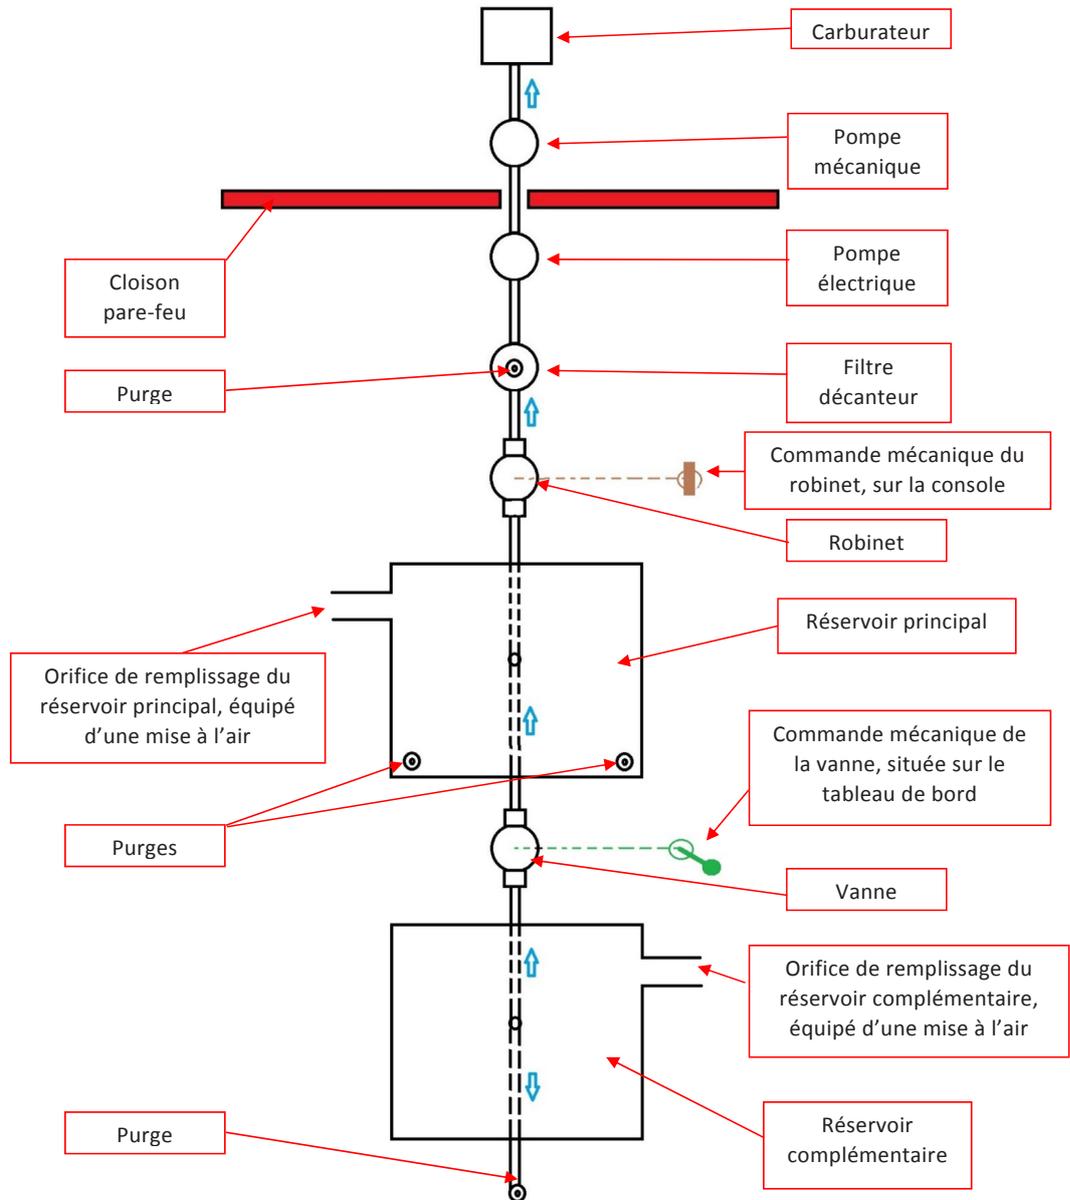
Figure 2 : Schéma de principe du circuit carburant

Tous les composants du système carburant sont en place et aucune fuite n'a été détectée.

Aucune pollution n'a été constatée dans les différents filtres, crépines et purges de l'ensemble des éléments du circuit ainsi que dans les deux réservoirs.

Le réservoir principal, d'une contenance de 110 l⁽⁴⁾ n'est pas endommagé et contient environ 50 litres de carburant.

Le réservoir complémentaire, d'une contenance de 50 l⁽⁵⁾ n'est pas endommagé et ne contient pas de carburant. Sa purge est fonctionnelle.

La vanne permettant le transfert de carburant du réservoir complémentaire vers le réservoir principal est fonctionnelle.

Le test réalisé sur l'épave a montré qu'il fallait cinq minutes pour transférer dix litres de carburant du réservoir complémentaire vers le réservoir principal.
