Accident du planeur⁽¹⁾ DG Flugzeugbau DG-1000T immatriculé D-KIST

survenu le 16 juillet 2019
à Valernes (04)

Perte de contrôle en virage, collision avec le relief

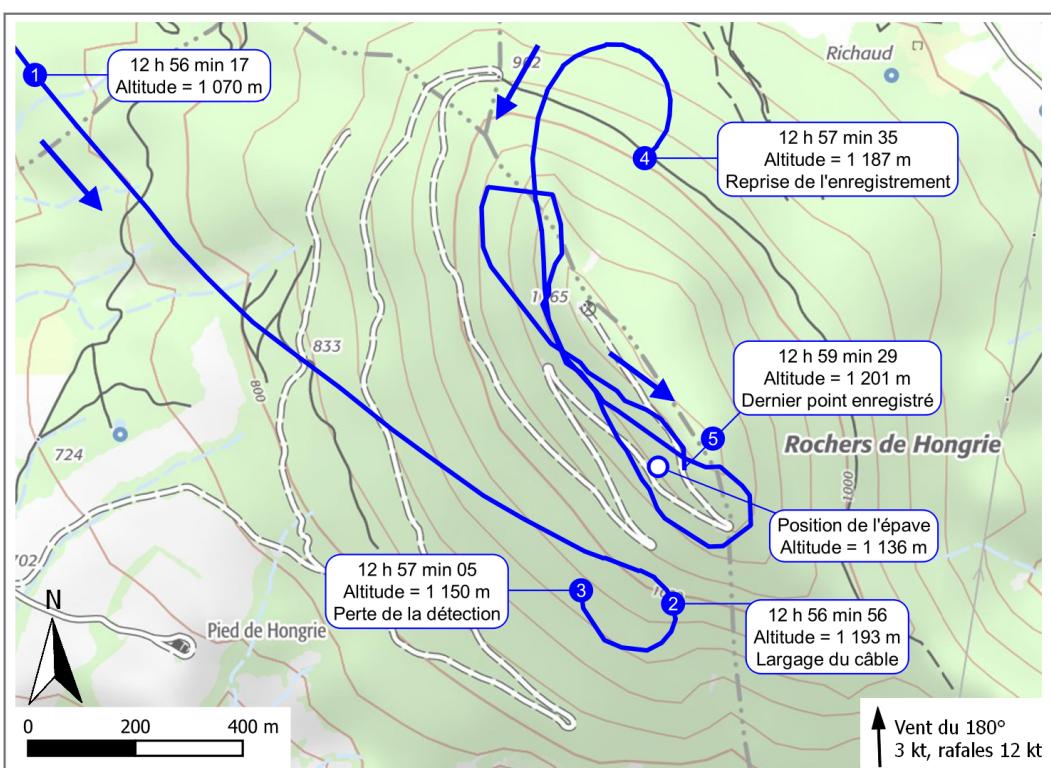
Trajectoire du planeur

Les données enregistrées par l'OGN, qui collecte les messages FLARM émis par les planeurs grâce à un réseau d'antennes réceptrices au sol, ont permis de reconstituer la trajectoire (voir [illustration](#)).

Sur la dernière branche rectiligne de la trajectoire menant au [point 5](#), la vitesse sol moyenne est comprise entre 100 et 110 km/h. La vitesse sol⁽⁵⁾ calculée à partir des points enregistrés sur les cinq dernières secondes est de l'ordre de 80 km/h.

Le pilote effectuait du vol de pente en faisant des virages alternés en forme de huit à une inclinaison supérieure à 30° le long des Rochers de Hongrie. L'analyse des paramètres montre que la vitesse du planeur était en diminution lors des dernières secondes du vol, se rapprochant de la vitesse du décrochage. Puis, lors d'un virage à droite, le pilote a perdu le contrôle du planeur.
