Accident du planeur⁽¹⁾ Lange Aviation ANTARES 20E immatriculé **HB-2417** survenu le 22 juillet 2019 à La Javie (04)

Collision avec le relief en environnement montagneux

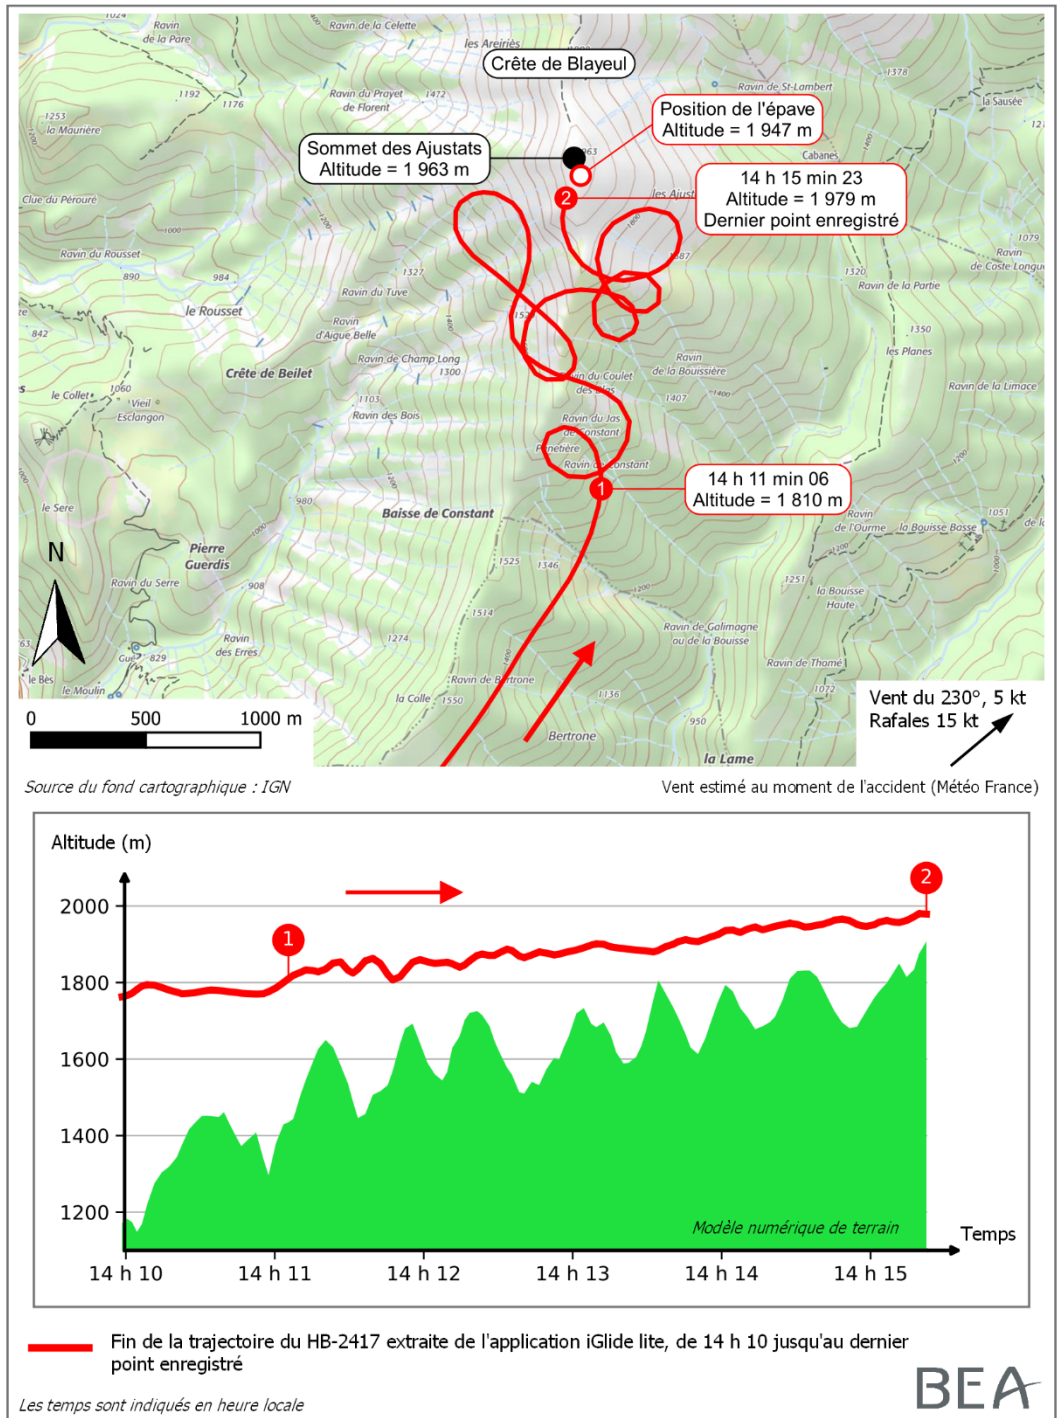
Figure 1 : Trajectoire du planeur

Les données issues de l'exploitation de l'iPod ont permis de reconstituer la trajectoire en figure 1. Au dernier point enregistré à 14 h 15, le planeur était au-dessus de la crête, à une hauteur d'environ 70 m. Les dernières secondes du vol n'ont pas été enregistrées consécutivement à l'arrêt brutal du calculateur FLARM à l'impact.
