Accident de l'ULM B&F LIGHT AIRCRAFT FK9 MARK 4 identifié 09BO

survenu le 23 juillet 2019
à Calviac (46)

Perte de contrôle lors de l'interruption de l'atterrissage, collision avec des arbres

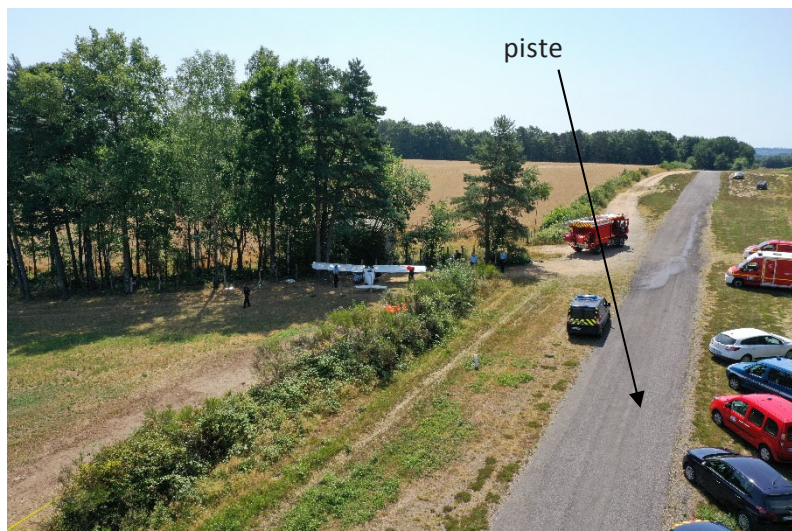
L'épave repose à l'est de la piste 17, dans un champ, à proximité d'une haie d'arbre perpendiculaire à la piste. Une forêt borde l'ouest et le nord de la piste. Une haie d'arbustes longe la piste à l'est. D'après les observations l'ULM semble avoir heurté la végétation à une hauteur d'environ six mètres, avec un fort angle de roulis à gauche (proche de 90°). Il est ensuite tombé au sol. Le moteur était en rotation au moment de l'impact. Les commandes étaient continues sur les trois axes et les volets étaient sortis (position indéterminée).

L'examen de l'épave n'a pas mis en évidence de défaillance pouvant expliquer l'événement.

Le pilote s'est extrait de l'ULM après le choc.

Figure 1 : site de l'accident

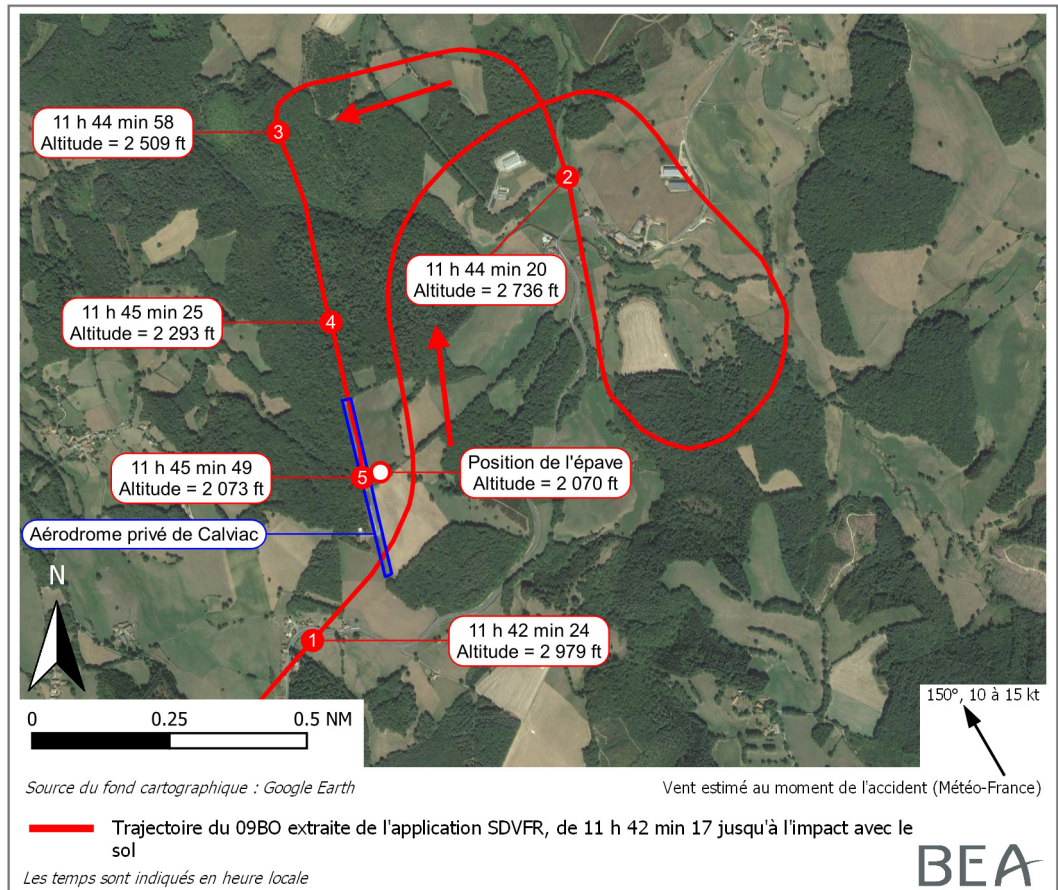
Figure 2 : trajectoire issue des données GNSS

L'étude de la trace GNSS montre qu'après un passage par le travers de la piste, le pilote s'est positionné en branche vent arrière pour un circuit en piste 17. À partir du début de branche vent arrière, le pilote a commencé une descente régulière sur un plan à 7 % environ. La vitesse sol en finale était de 90 km/h puis 70 km/h en courte finale. La trajectoire aboutit aux environs du seuil décalé 17. Les données enregistrées montrent une phase de stabilisation en altitude de quelques secondes qui correspond à l'arrondi. À la fin de cette phase, on peut noter une altération de cap vers la gauche et une augmentation légère de l'altitude.

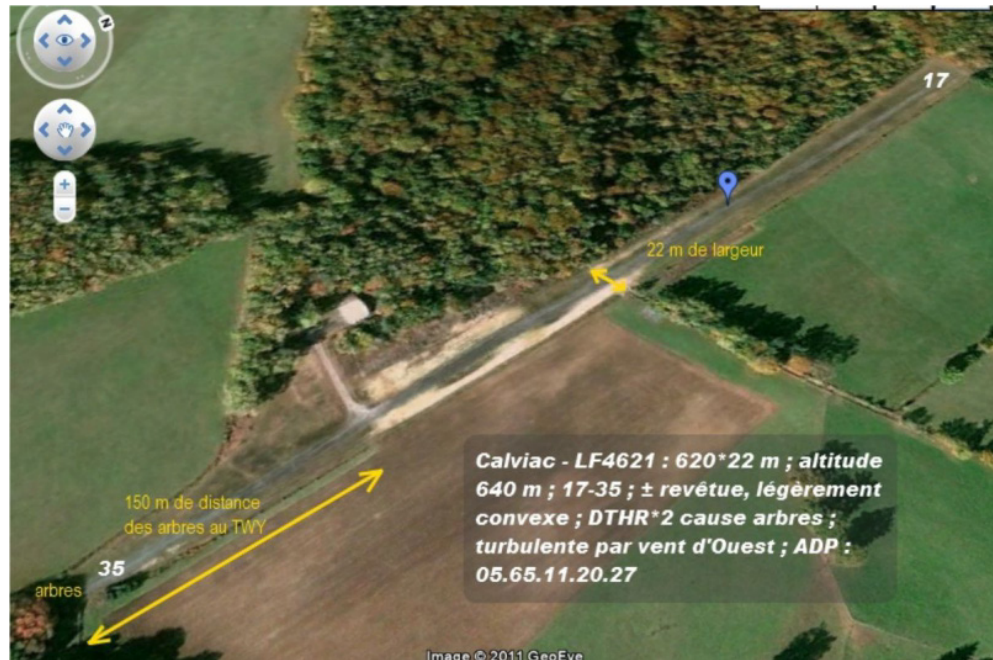
- la piste est très étroite (cinq mètres) ;
- les arbres jouxtant la piste peuvent générer des conditions aérologiques particulières ;
- en piste 17, un seuil décalé de 220 m permet d'obtenir une trouée sous un plan de 7 %, la longueur restante à l'atterrissage est alors de 400 m.

Figure 3 : extrait de la fiche aérodrome
