## **Accident** du Robin - R2120 - U immatriculé **F-GUXU** survenu le 1<sup>er</sup> août 2019 à Metz-Nancy-Lorraine (57)

### **Sortie latérale de piste lors de l'atterrissage, heurte d'un fossé**

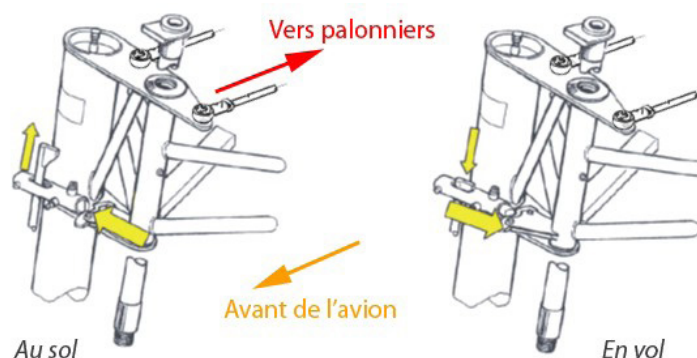
Figure 1 : Schéma de principe du verrouillage du train avant

Le constructeur de l'avion, sur la base de photos du train avant, confirme une usure avancée et d'apparence inhabituelle<sup>(6)</sup>. Il indique cependant que l'usure identifiée, bien qu'elle puisse en effet perturber le fonctionnement nominal du train avant, ne peut être à l'origine de l'accident. En effet, par conception, seul un blocage de la roulette dans l'axe est possible. De plus, la roue étant conjuguée aux palonniers, en cas d'absence de blocage en vol, une orientation vers la gauche au moment du touché serait corrigée par une action sur le palonnier droit. Le constructeur précise également que la roue a un débattement maximum de 20° de part et d'autre de l'axe de l'avion.

La compression de l'amortisseur avant lors du roulement entraîne la remontée de la came. Celle-ci libère le doigt qui recule et se dégage de la gorge de la palette solidaire du bâti moteur, ce qui libère le train avant.

La détente de l'amortisseur en vol provoque la descente de la came dans son logement. Elle repousse le doigt dans la gorge de la palette solidaire du bâti moteur, ce qui immobilise le train avant.
