Accident du Cirrus Aircraft SR20

immatriculé F-GXYP

survenu le 31 août 2019

sur l'AD Le Mans-Arnage (72)

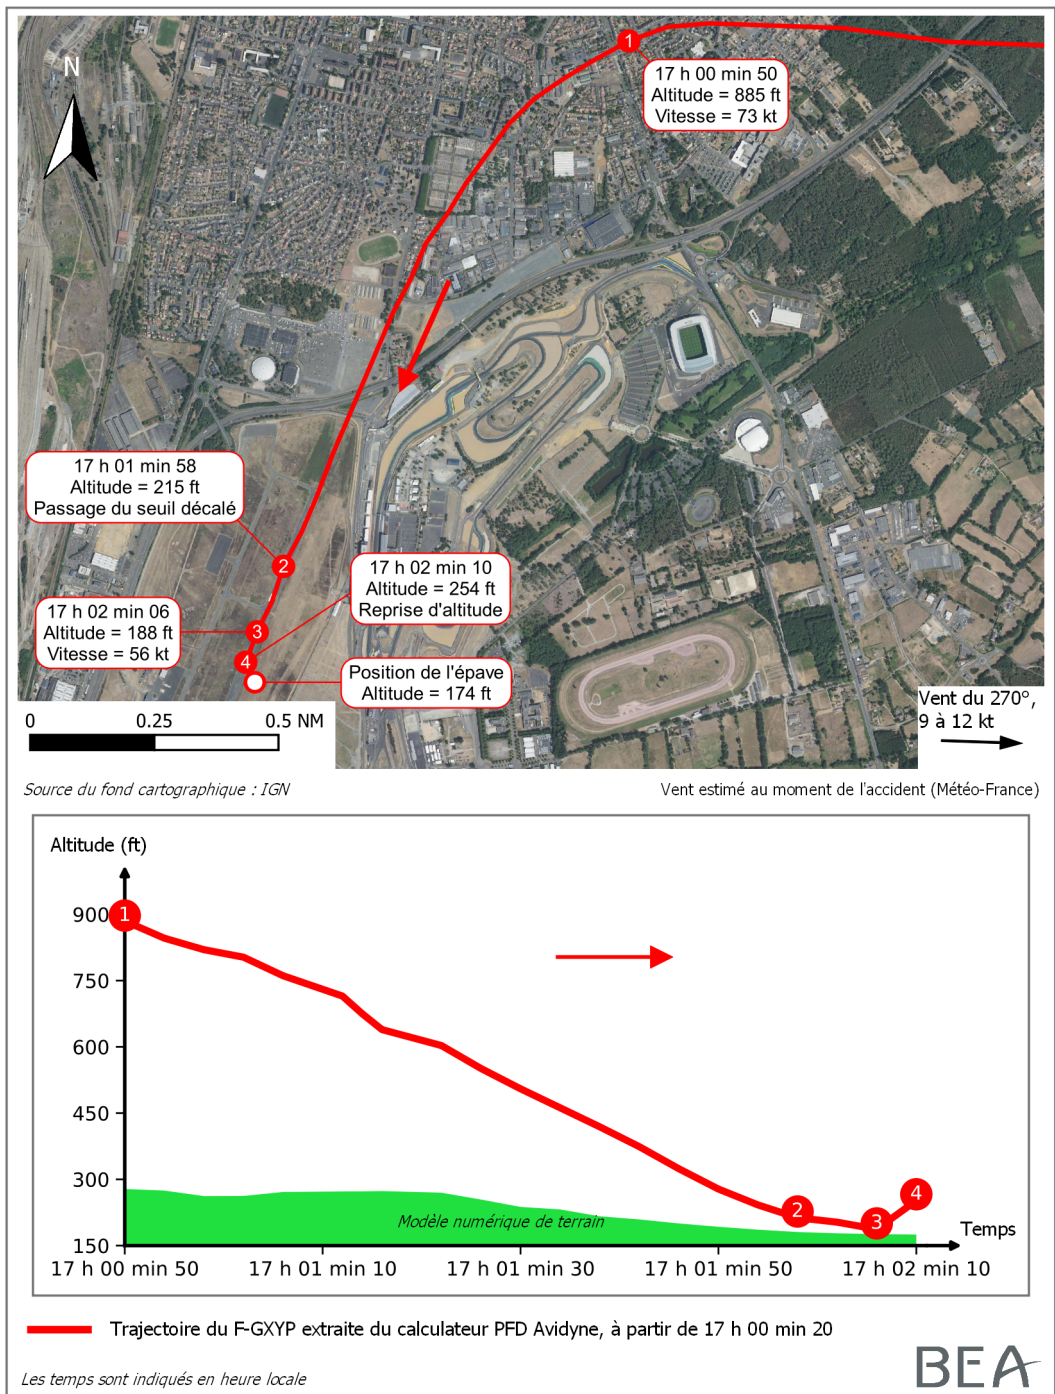
Figure 1 : Trajectoire de la fin du vol de l'accident extraite des données des calculateurs de bord

En finale, l'avion évolue à une vitesse stable de 73 kt ([point 1](#)) en configuration plein volets. Le vent est traversier venant de la droite et d'une intensité d'environ 10 kt. L'avion est au-dessus du plan de descente matérialisé par le PAPI⁽²⁾.

Lorsqu'il se situe à la verticale du seuil décalé de la piste 20 à une dizaine de mètres du sol, l'avion croise le plan de descente matérialisé par le PAPI. L'assiette augmente ([point 2](#)) et la vitesse⁽³⁾ diminue jusqu'à environ 60 kt. Le pilote augmente la puissance. L'enregistrement montre un accroissement du régime moteur de 200 tr/min. L'assiette continue d'augmenter et la vitesse diminue jusqu'à 56 kt ([point 3](#)).

Le pilote indique que l'alarme de décrochage retentit à environ deux mètres du sol. Il ajoute à nouveau de la puissance et décrabe pour l'atterrissage. Le régime de rotation moteur atteint une valeur de 2 650 tr/min correspondant quasiment au niveau de puissance maximal. L'avion fait une embardée vers la gauche en reprenant de l'altitude ([point 4](#)). Le pilote perd le contrôle de l'avion qui heurte le sol sur la partie gauche de la piste, rebondit puis effectue une rotation à 180° avant de s'immobiliser sur la piste en herbe.

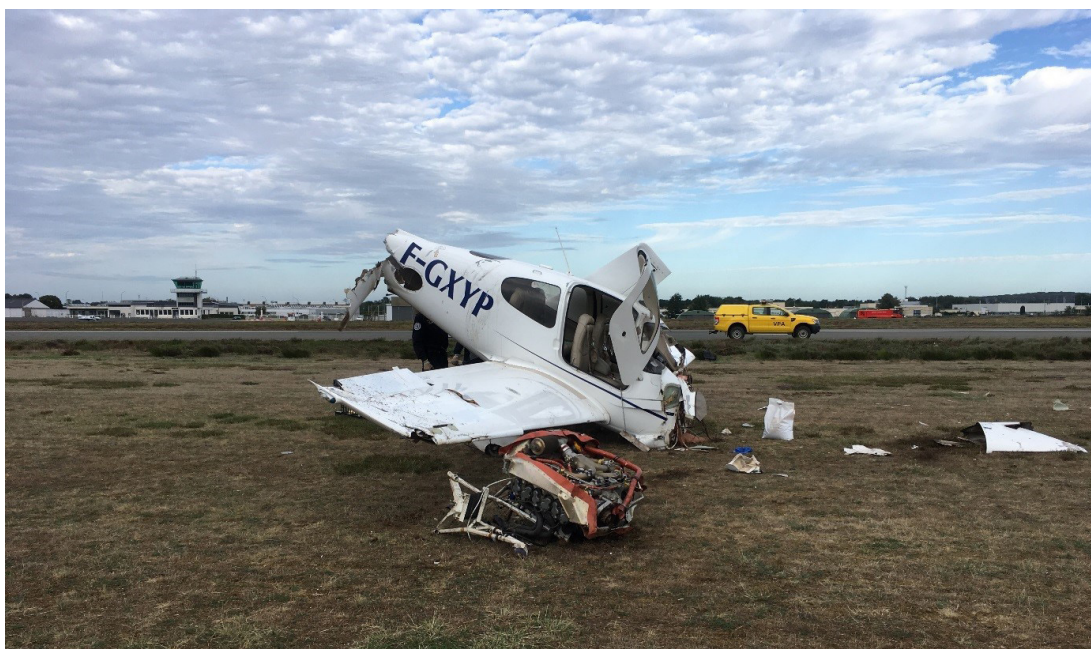
Figure 2 : Photographie du site de l'accident

L'épave principale est retrouvée sur la piste en herbe, à environ 200 m du seuil de piste décalé 20.

Les traces relevées sur la piste revêtue et les débris retrouvés autour de l'épave principale laissent supposer que l'avion a heurté le sol une première fois sur le côté gauche de la piste avec une trajectoire désaxée d'environ 45° avant de rebondir. L'hélice et le train d'atterrissage avant se sont rompus lors du deuxième impact en dehors de la piste. L'avion a effectué un cheval de bois avant de s'immobiliser avec une assiette à piquer. Le moteur s'est désolidarisé de la cellule lors du second impact.

L'examen du site et de l'épave n'a pas mis en évidence de défaillance technique ayant pu contribuer à l'accident.
