Accident du Cessna - 206 (SOLOY)
 immatriculé **F-HSTL**
 survenu le 28 septembre 2019
 à Albi (81)

**Collision avec le sol à l'issue d'un vol de largage
 d'un parachutiste, de nuit, incendie**

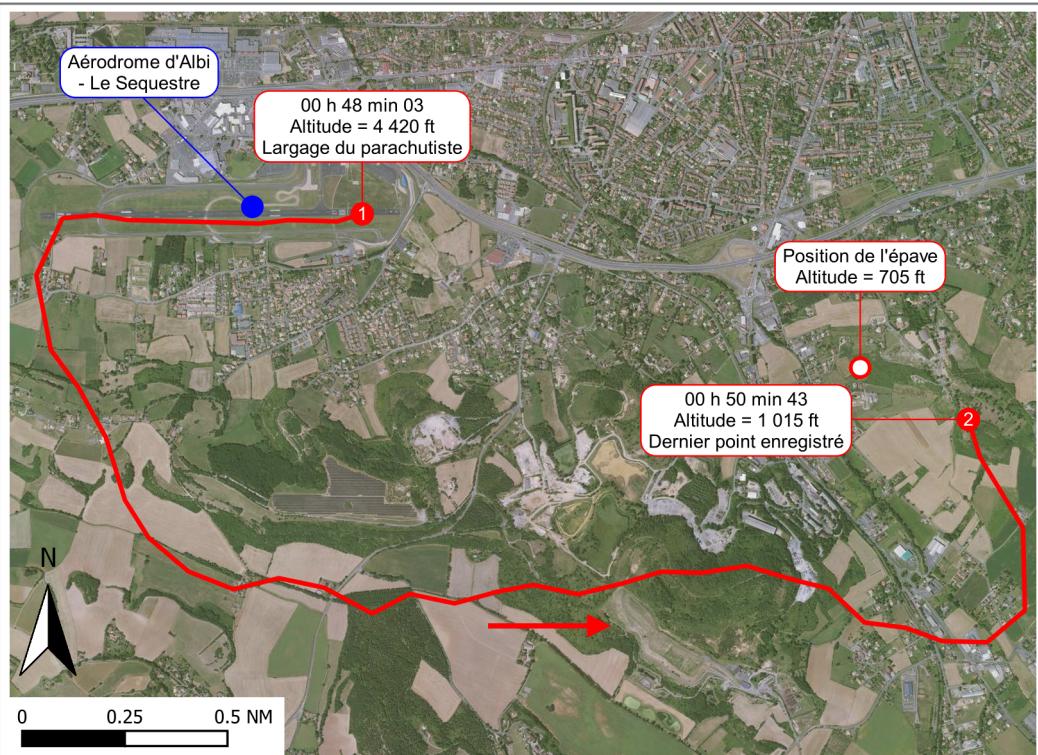
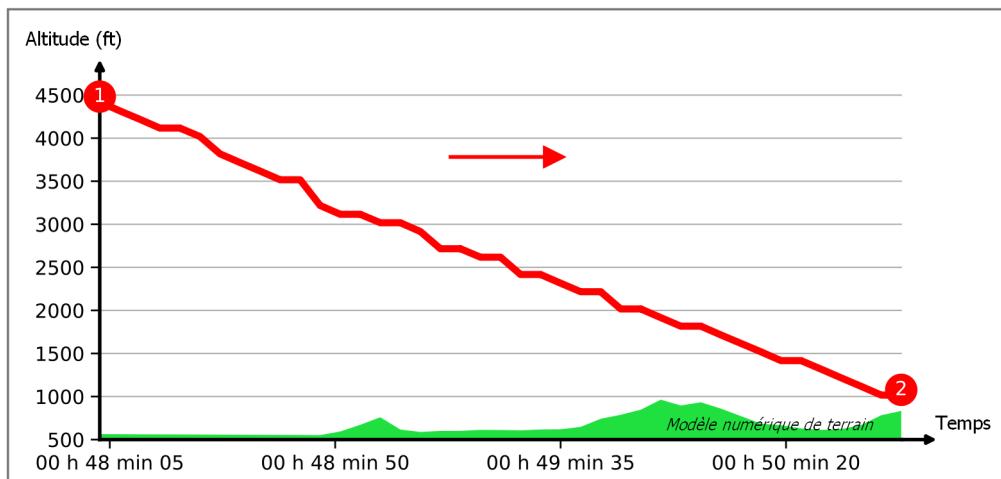
— Trajectoire du F-HSTL issue des données de la poursuite radar de Toulouse, du largage parachutiste jusqu'au dernier point de détection, recalée au QNH du jour
Les temps sont indiqués en heure locale

L'examen de la trajectoire montre que la vitesse verticale de descente moyenne est constante durant la dernière minute de vol et d'environ 1 100 ft/min. La pente de descente ne montre aucune inflexion qui pourrait correspondre à une perte de puissance du moteur. Elle est constante jusqu'en limite de détection radar à proximité du site de l'accident. Sa hauteur est alors d'environ 200 ft.
