## Accident du PZL BIELSKO – SZD-51 immatriculé F-CAJC

survenu le 3 octobre 2019  
sur l'AD Issoire Le Broc (63)

### Déconnexion de la commande de profondeur, atterrissage dur

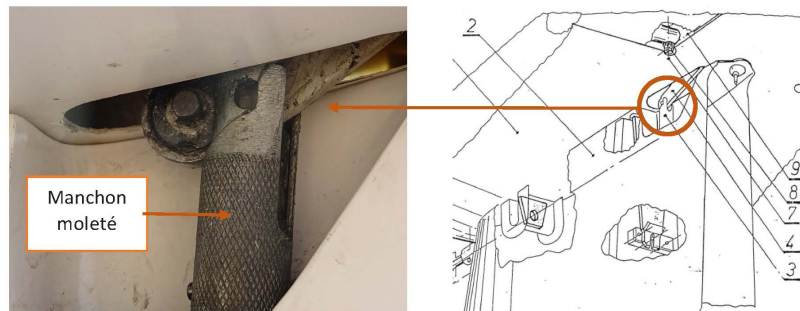
Après l'accident, la commande de profondeur a été retrouvée déconnectée entre la bielle (3) et le guignol de la commande de profondeur (4).

Figure 2 : Commande de profondeur retrouvée déconnectée

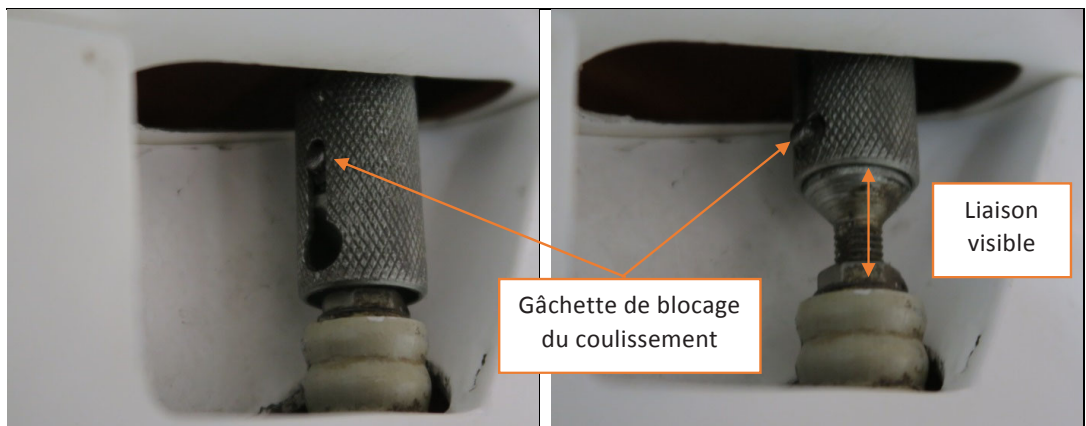
Figure 3 : Manchon glissé en bas de la bielle (non verrouillé)

Figure 4 : Manchon glissé en haut de la bielle (verrouillé), liaison visible

Les photos montrent que lorsque le manchon est correctement remonté et verrouillé, la liaison de l'embout au tube de commande est visible.

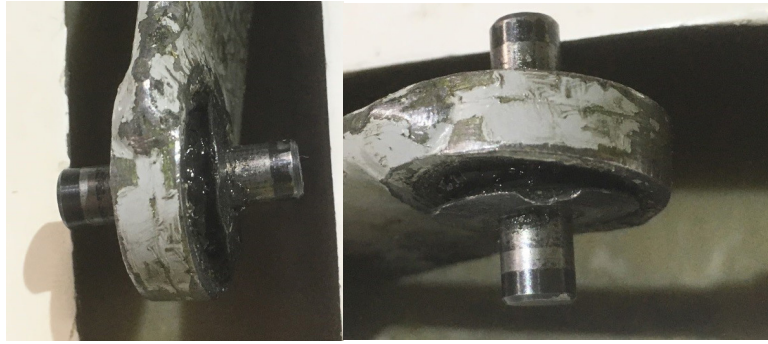
L'examen détaillé de l'axe du guignol a montré que les deux rondelles situées de part et d'autre du guignol, solidaires de l'axe, étaient toutes deux déformées.

Figure 5 : Extrémité du guignol  
côté gauche

Figure 6 : Extrémité du guignol  
côté droit

Ces déformations peuvent entraver le coulisement du manchon lorsque l'axe du guignol est monté. Le responsable technique indique n'avoir jamais eu de difficulté particulière à faire coulisser ce manchon. Il est possible que les déformations les plus importantes des rondelles soient la conséquence d'une interaction entre le manchon et le guignol de profondeur lors de l'atterrissage dur.

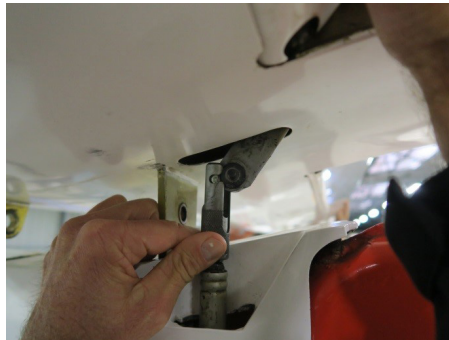
Figure 7 : Mise en place de l'axe du guignol de profondeur sur l'extrémité de la bielle  
(manchon vers le bas)

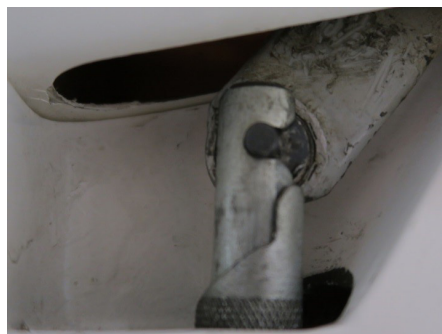
Figure 8 : Liaison effectuée entre l'axe du guignol et l'extrémité de la bielle (manchon vers le bas)

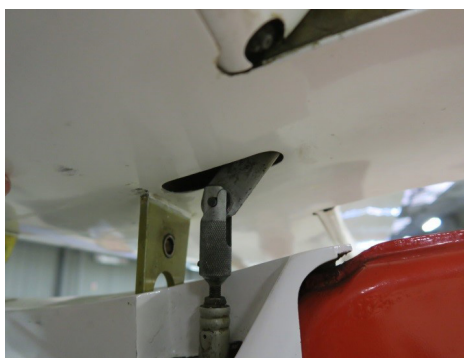
Figure 9 : Liaison effectuée et manchon verrouillé par la gâchette en position haute (liaison sécurisé)

Si le manchon n'est pas complètement remonté, ce dernier n'est pas verrouillé par la gâchette et peut coulisser vers le bas libérant ainsi la liaison entre la bielle et le guignol.
