Accident du l'Ultramagic S-90 immatriculé **F-HURE** survenu le 20 septembre 2019 à Saint-Denis-sur-Loire (41)

Blessure d'un passager lors de l'atterrissage, lors d'un vol à titre onéreux

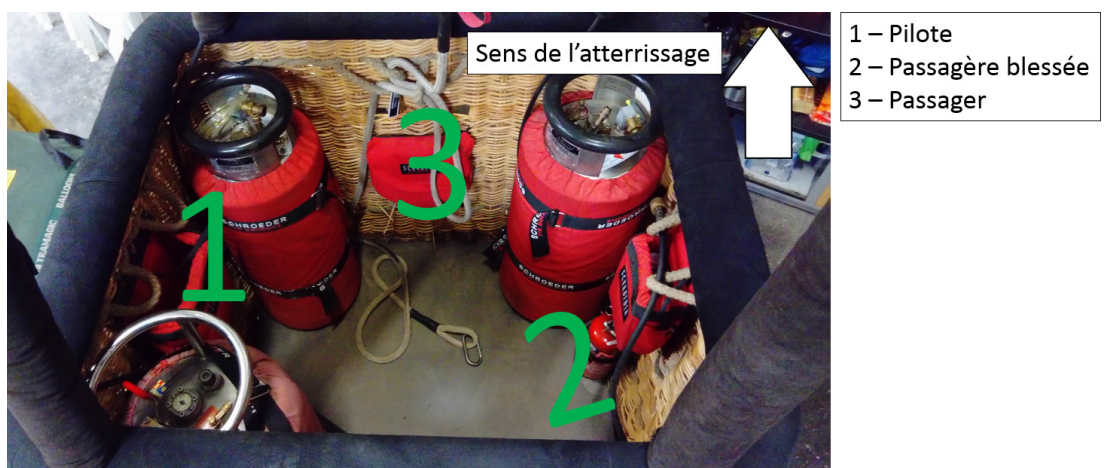
Figure 1 : Photo de la nacelle du F-HURE annotée

Le pilote indique que le positionnement lors de l'atterrissage peut constituer une difficulté dans ce type de nacelle. Lors du briefing avant atterrissage, le pilote (position n°1) a positionné le passager le plus lourd à l'avant, dos à la marche (position n°3), afin qu'il soit sur le dos en cas de renversement. La passagère, plus légère, a été placée à l'arrière, légèrement de biais (position n°2), afin qu'elle ne se retrouve pas coincée sous le pilote et l'autre passager en prévision d'un éventuel basculement de la nacelle à l'atterrissage.

Il indique que lors de l'atterrissage, un pilote de ballon n'est pas en mesure de se tenir à la nacelle avec les mains, du fait des actions à effectuer en quelques secondes (extinction des veilleuses, saisie des cordes de soupape et de dégonflement rapide). Pour rester en position dans la nacelle, le pilote doit ainsi s'arc-bouter sur ses jambes, ce qui rend possible une interaction avec un autre passager. Il ajoute que les jambes des passagers en position n°2 ont tendance à glisser vers l'avant lors de l'atterrissage.

Compte tenu des conditions de vent la nacelle s'est inclinée lors de l'atterrissage, déstabilisant ses occupants malgré la bonne application des consignes de sécurité. Dans ce contexte, le pilote, qui réalisait les actions à l'atterrissage, a involontairement marché sur la jambe gauche de la passagère, provoquant une fracture au niveau de sa cheville et à la base du tibia.
