Accident du McDonnell Douglas 369D immatriculé F-GJLX

survenu le 16 octobre 2019
à Blancey (21)

Collision avec une ligne électrique lors d'un vol de surveillance de ligne, atterrissage de précaution

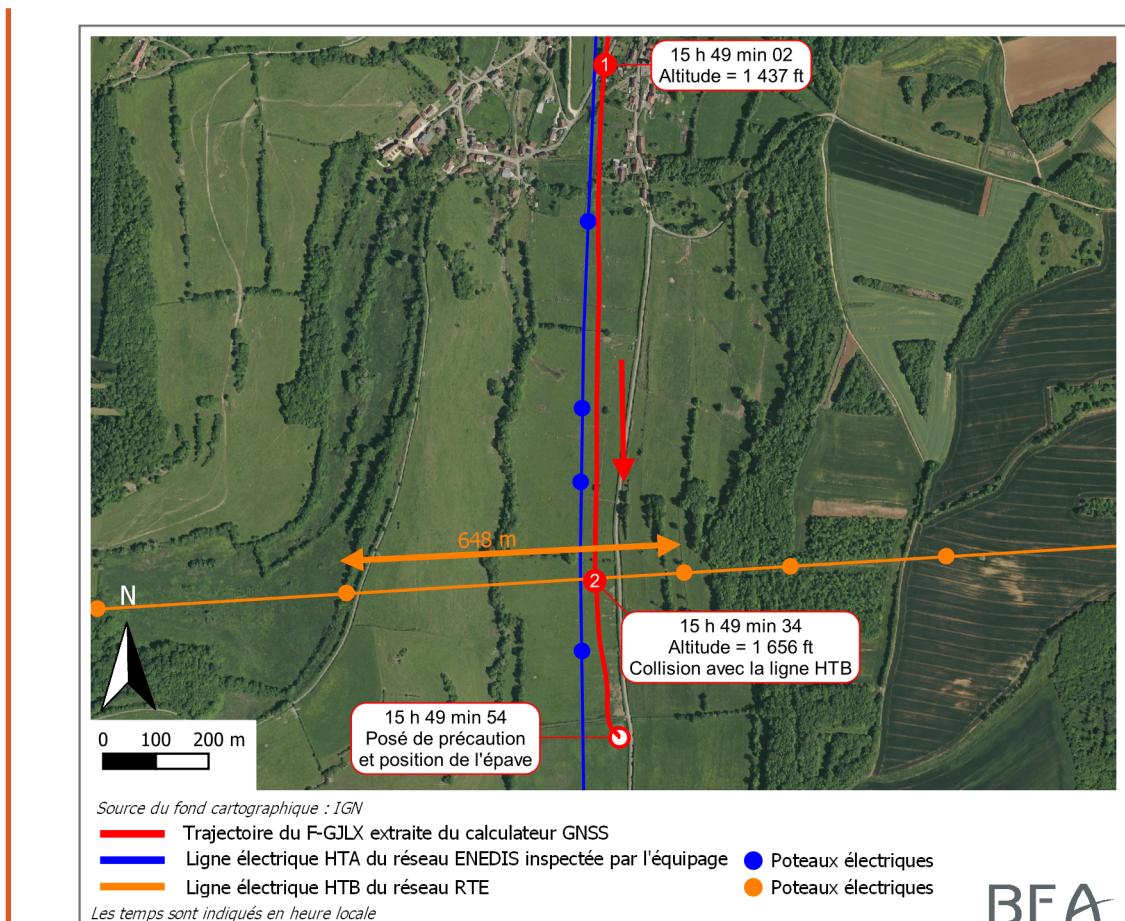
Figure 1 : Trajectoire du F-GJLX

Alors que le pilote garde une distance de sécurité avec la ligne à vérifier, la cellule de l'hélicoptère heurte un câble d'une ligne électrique haute tension B (HTB⁽⁴⁾) perpendiculaire à celle surveillée⁽⁵⁾ et le rotor principal sectionne un autre câble de cette ligne (voir point **2** de la [Figure 1](#) ci-après).

Le pilote garde le contrôle de l'hélicoptère et décide d'effectuer un atterrissage de précaution dans un champ proche d'une route communale.

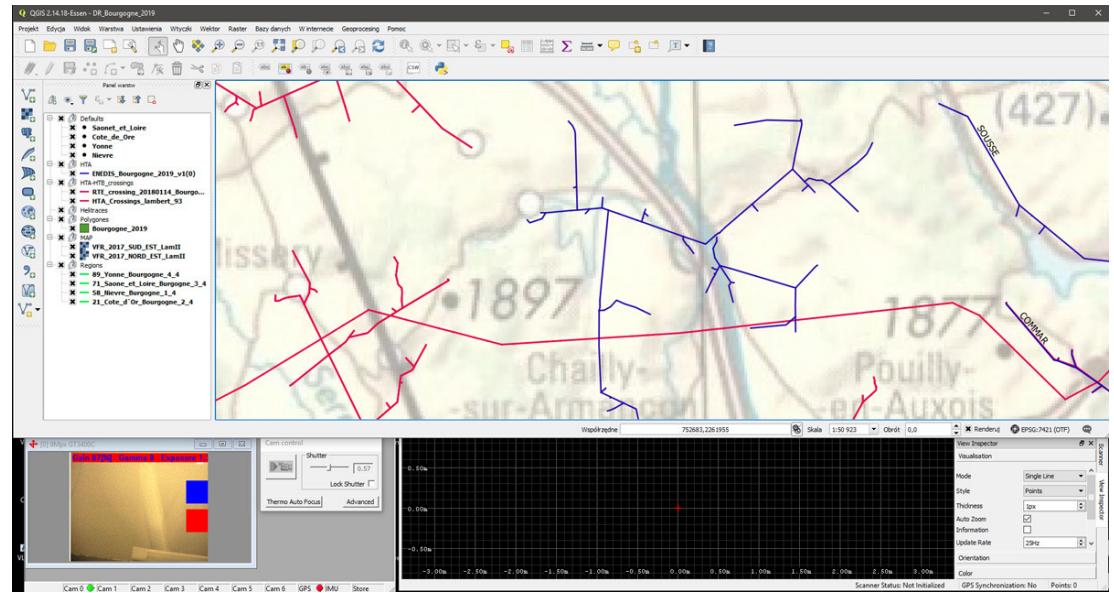
Figure 2 : 2^{ème} écran à disposition du navigateur, ligne HTA surveillée en bleu

Il indique ne pas avoir ressenti de fatigue particulière pendant le vol. Ils ont débriefé au sol avec le reste de l'équipage. Le pilote indique que le navigateur avait trop zoomé son écran et qu'il n'avait ainsi pas détecté la ligne HTB qui était pourtant bien présente dans le logiciel. Le navigateur a indiqué qu'il s'agissait de sa première inspection de lignes HTA et qu'il était plutôt habitué aux grandes lignes droites des lignes HTB qui, contrairement aux lignes HTA, comprennent de nombreuses sections, ne nécessitant pas de zoomer autant. Ils n'avaient jamais travaillé ensemble avant cette mission.

Il indique que lors du déplacement en ligne droite le long de la dernière section de ligne et avant la collision, il s'assurait au travers du logiciel d'acquisition des données (voir Figure 2) qu'ils n'avaient pas manqué une section de ligne avant l'atterrissement. Il a ainsi zoomé sur la carte, n'a pas détecté la ligne HTB (en rouge sur Figure 2) sur la trajectoire de l'hélicoptère et n'a pas pu alerter le pilote.

Au cours de la troisième rotation du jour pour réaliser la surveillance de lignes électriques d'un réseau HTA, l'équipage du Hughes 500 a heurté et sectionné deux câbles d'une ligne HTB perpendiculaire à la trajectoire suivie. Le logiciel de navigation utilisé par l'opérateur système contenait bien la ligne HTB, mais ce dernier n'avait pas paramétré le niveau de zoom de l'écran de manière à la visualiser et à l'indiquer au pilote en amont. De plus, au vu de l'environnement et de la disposition des poteaux de la ligne HTB, il était difficile pour le pilote de la détecter.
