Zwischenbericht

**Unfall am 24. März 2015
in Prads-Haute-Bléone
(Alpes-de-Haute-Provence, Frankreich)
mit einem Airbus A320-211,
Kennzeichen D-AIPX,
betrieben von Germanwings**

Kontrollierter Sinkflug mit Autopilot, Kollision mit Gelände

Luftfahrzeug	Airbus A320-211 Kennzeichen D-AIPX
Datum und Uhrzeit	24. März 2015 um 09:41 Uhr ¹
Luftfahrtunternehmen	Germanwings
Ortsangabe	Prads-Haute-Bléone (04)
Art des Fluges	Gewerblicher Luftverkehr
Anzahl der Personen an Bord	Kapitän (PM); Copilot (PF); 4 Kabinenbesatzung; 144 Fluggäste
Schaden und Konsequenzen	Die Besatzung und die Passagiere erlitten tödliche Verletzungen, das Flugzeug wurde zerstört.

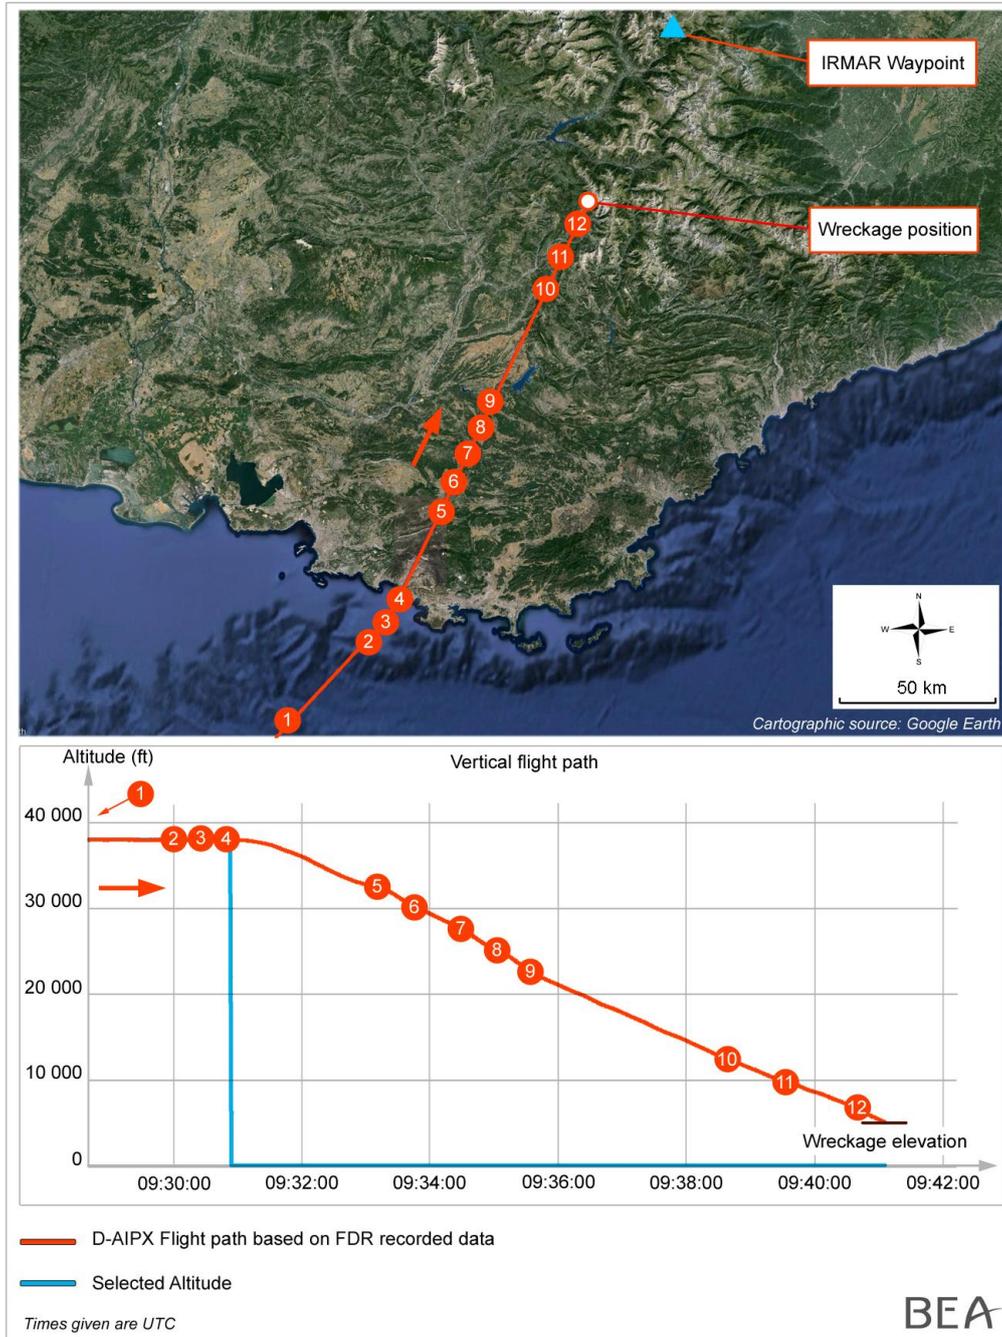
Bild 1 - Flugbahn des Unfallfluges

Bemerkung: Die folgenden Angaben basieren auf den Flugdatenschreibern und dem aufgezeichneten Funkverkehr. Die Hauptpunkte des Flugverlaufs sind im Bild 1, Seite 11, eingetragen.

Um 09:27:20 Uhr ging das Flugzeug in einer Flughöhe von 38 000 ft (FL380) in den Horizontalflug über (**Punkt 1 in Bild 1**). Die Flugbesatzung war auf der Frequenz 133,330 MHz in Kontakt mit dem en-route Kontrollzentrum in Marseille.

Um 09:30:24 Uhr (**Punkt 3**) wurden Geräusche aufgezeichnet die durch das Öffnen und dann drei Sekunden später durch das Schließen der Cockpittür hervorgerufen wurden. Danach war der Kapitän nicht mehr im Cockpit.

Um 09:30:53 Uhr (**Punkt 4**) veränderte sich die eingestellte Höhe am FCU innerhalb einer Sekunde von 38 000 ft auf 100 ft². Eine Sekunde später befand sich der Autopilot in der Betriebsart OPEN DES³ und Autothrust in THR IDLE. Das Flugzeug begann zu sinken und die Drehzahlen beider Triebwerke verringerten sich.

Um 09:33:12 Uhr (**Punkt 5**) änderte sich der Autopilot in der Betriebsart Speed Mode von Managed Mode auf Selected⁴ Mode. Eine Sekunde später war die eingestellte Zielgeschwindigkeit 308 kt während die Geschwindigkeit des Flugzeuges 273 kt betrug. Die Geschwindigkeit und die Sinkrate des Flugzeuges begannen sich zu erhöhen. Die Sinkrate variierte nachfolgend zwischen 1 700 ft/min und 5 000 ft/min. Danach lag sie durchschnittlich bei 3 500 ft/min.

Um 09:33:47 Uhr (**Punkt 6**) fragte der Fluglotse die Flugbesatzung nach der freigegebenen Flughöhe. Das Flugzeug war zu dem Zeitpunkt in einer Flughöhe von 30 000 ft und befand sich im Sinkflug. Eine Antwort des Copiloten erfolgte nicht. Innerhalb der nächsten 30 Sekunden versuchte der Lotse noch zweimal die Flugbesatzung anzusprechen, erhielt jedoch keine Antwort.

Um 09:40:41 Uhr (**Punkt 12**) wurde das akustische Warnsignal des GPWS « Terrain, Terrain, Pull Up, Pull Up » ausgelöst und blieb für den Rest des Fluges aktiv.

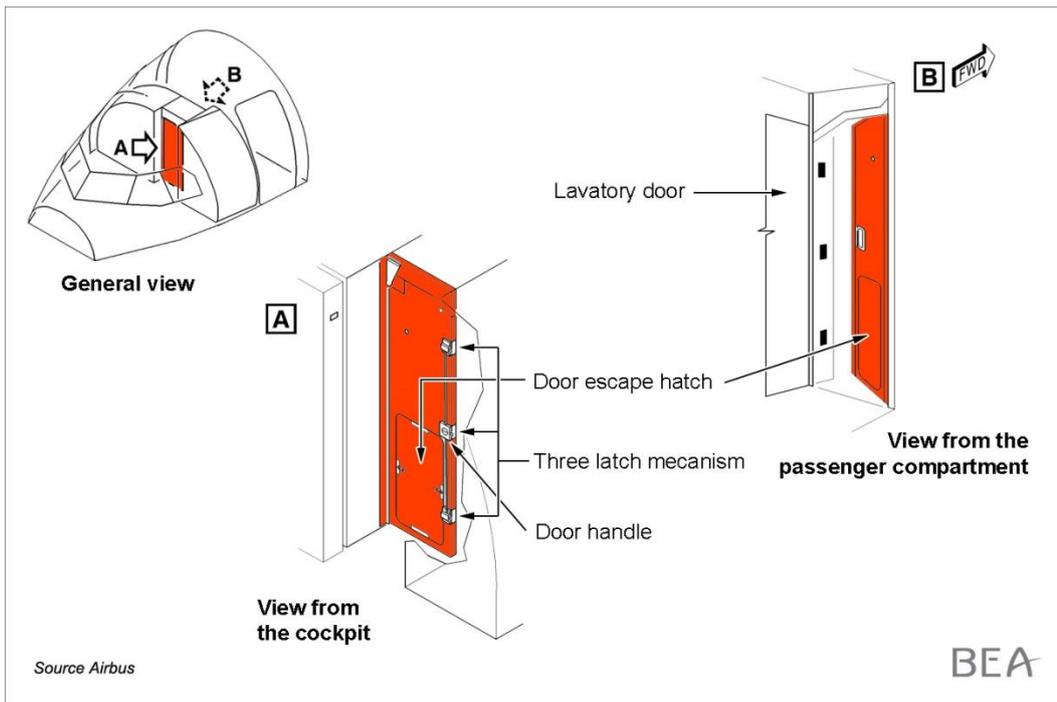
Bild 2 - Cockpit Zutrittsür

Drei elektronisch gesteuerte Schlösser verriegeln die Tür sobald sie geschlossen wird. Mit einem drehbaren Griffsystem an der Tür kann sie aus dem Cockpit mechanisch entriegelt werden.

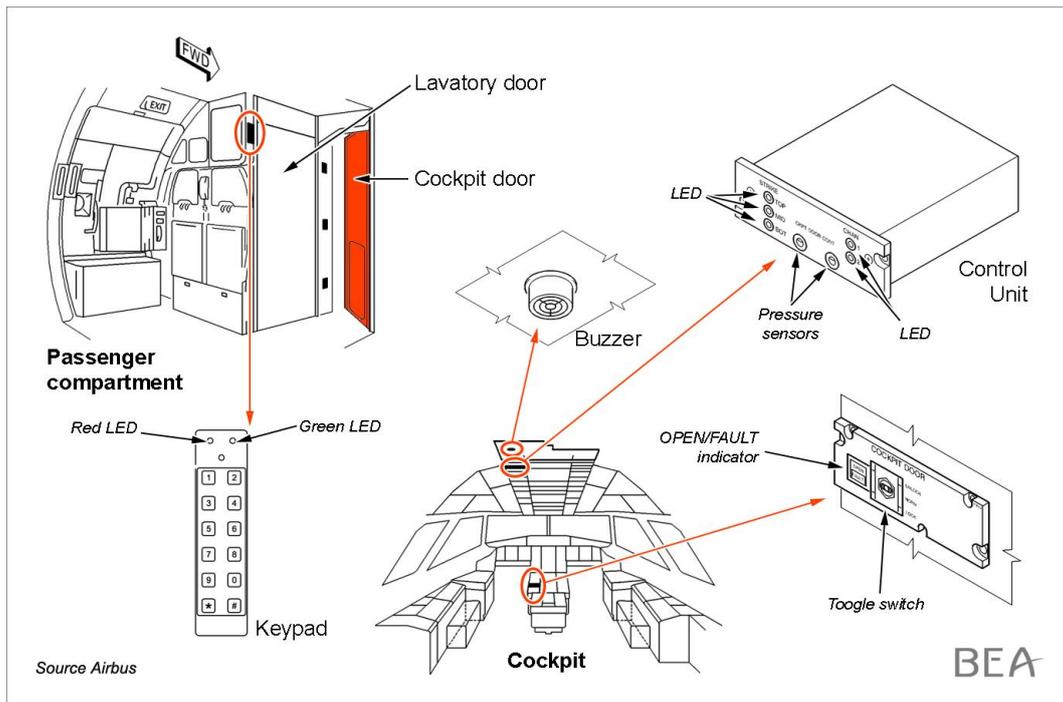
Bild 3 - Verschlussystem der Cockpittür

Das Cockpittür-Verriegelungssystem (Cockpit Door Locking System, CDLS) steuert elektronisch das Ver- und Entriegeln der Tür.

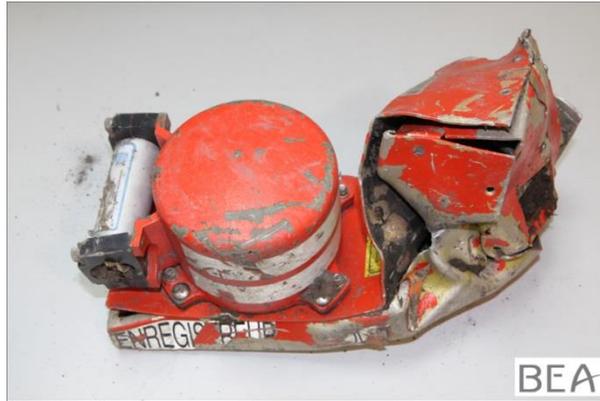
Bild 9 – Cockpit Voice Recorder (CVR) – D-AIPX

Der CVR war schwer beschädigt, die Speicherkarte wurde aus dem geschützten Modul entnommen, augenscheinlich untersucht und elektronisch getestet. Das offizielle Equipment des CVR Herstellers wurde verwendet um die Daten auszulesen und ermöglichte es sechs Audio Spuren zu extrahieren:

Er war schwer beschädigt durch mechanische und Hitzeeinwirkungen. Das gesamte Gerät war mit Ruß bedeckt. Nachdem das geschützte Modul aus dem Rekorder Gehäuse entfernt worden war, wurde die Speicherkarte aus dem geschützten Modul entfernt.

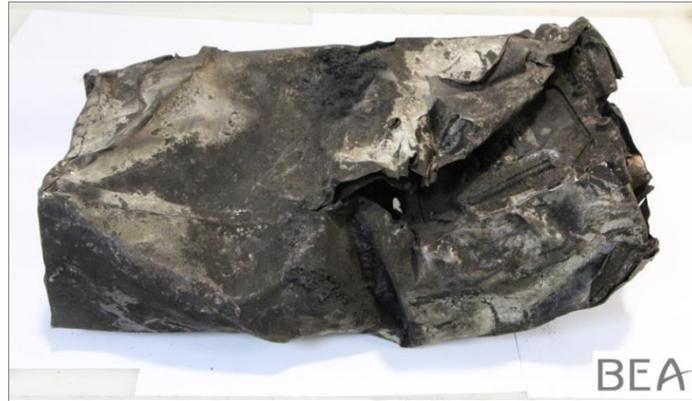
Bild 10 - Flight Data Recorder (FDR) – D-AIPX

Das offizielle Equipment des FDR Herstellers wurde verwendet um die Daten auszulesen und resultierte in 39 MB Flugdaten einschließlich des Unfallfluges.

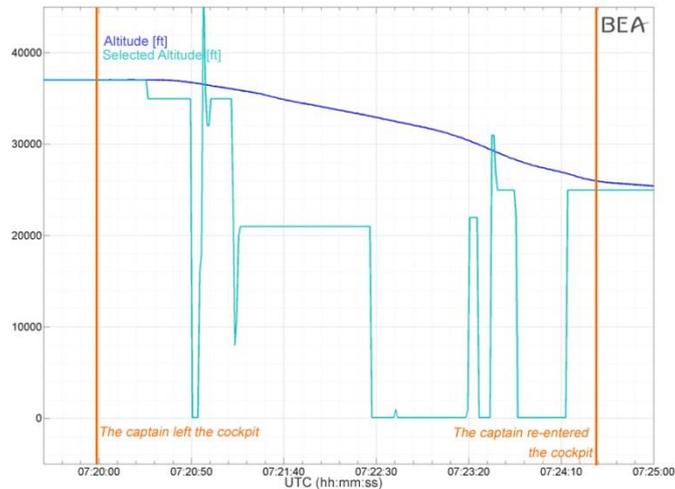
Bild 11 - Sinkflug während des vorangegangenen Fluges

Die nachfolgende Darstellung gibt die extrahierten FDR Daten wieder und veranschaulicht die Veränderungen in den eingestellten Höhen.

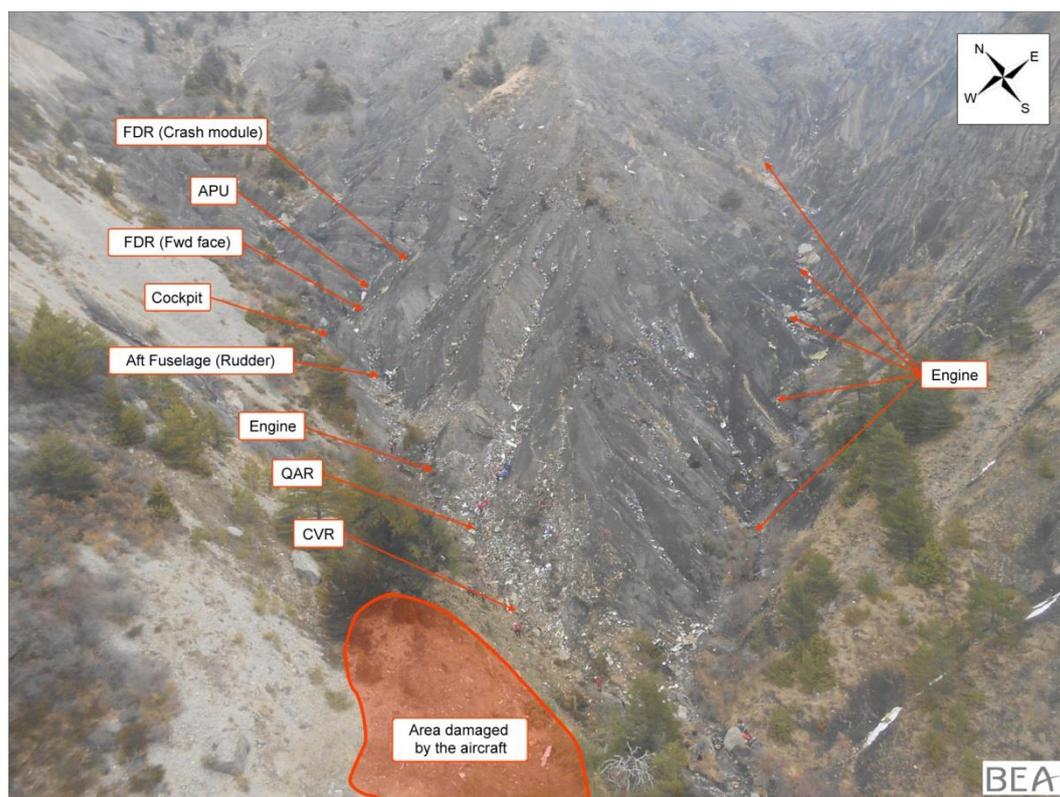
Bild 12 - Übersicht über die Unfallstelle

Am unteren Teil der Unfallstelle, ca. 20 m über der Schlucht, befindet sich ein Gebiet in dem die Vegetation aufgerissen wurde, Baumstämme wurden entwurzelt, Äste abgebrochen und der Boden war aufgeworfen. Teile der Flugzeugflügel und des Rumpfes wurden in diesem Gebiet gefunden. Abgesehen von diesem Gebiet und dem eigentlichen Trümmerfeld wurde kein weiterer Kontakt mit der Umgebung der Unfallstelle festgestellt.
