Collision avec le relief lors d'une spirale, en compétition

Aéronef	Motoplaneur Ventus 2CM immatriculé D-KURY
Date et heure	16 juin 2013 vers 14 h 25 ⁽¹⁾
Exploitant	Privé
Lieu	Saint-Geniez (04), altitude 1 060 mètres
Nature du vol	Aviation générale
Personne à bord	Pilote
Conséquences et dommages	Pilote décédé, motoplaneur détruit

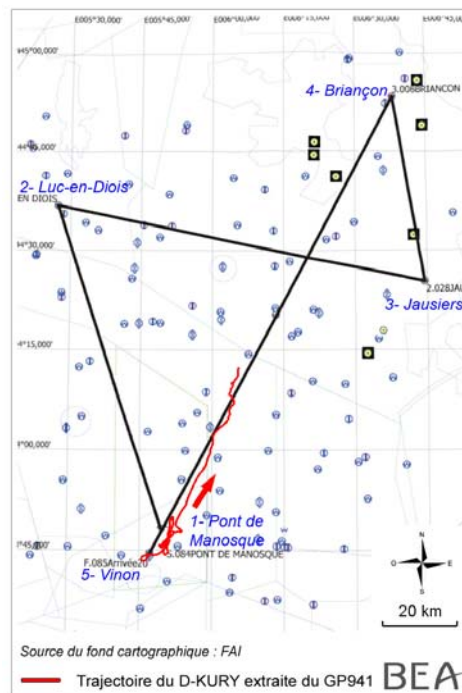
Le pilote participe à la septième étape du championnat d'Europe de vol à voile au départ de l'aérodrome de Vinon (83). L'objectif est de réaliser un circuit au départ du pont de Manosque (04), puis de passer par trois points situés à Luc-en-Diois (26), Jausiers (04) et Briançon (05), avant de revenir atterrir à Vinon.

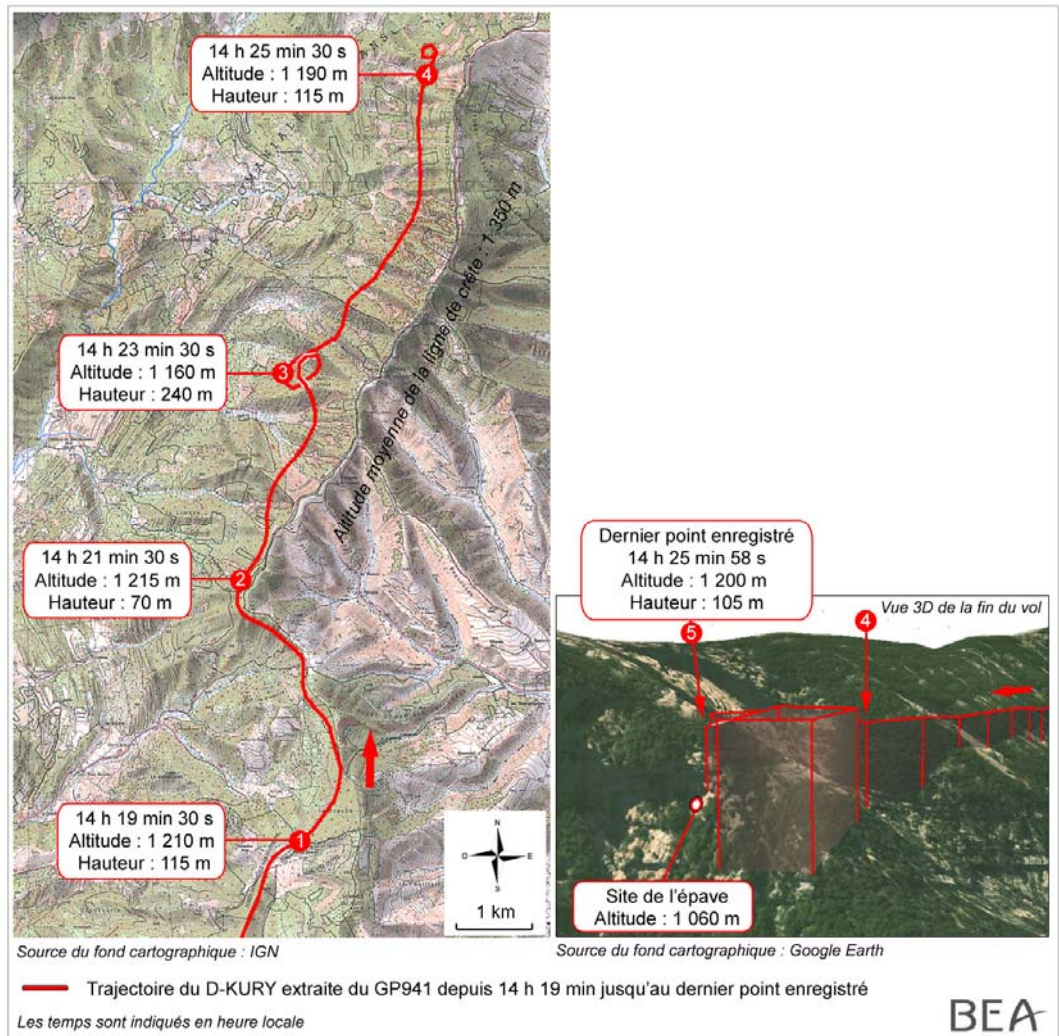
A partir du point ① de la trajectoire ci-dessous, il longe le versant nord-ouest de la montagne la Vaumuse sous la ligne de crête.

Au point ④ de la trajectoire, il tente d'exploiter une ascendance et effectue une spirale. Après avoir effectué un tour, il perd le contrôle du planeur qui entre en collision avec le relief.

Le versant sous le vent d'un relief peut être le siège de courants rabattants et de turbulences. Par ailleurs, l'exécution de spirales n'est pas recommandée en dessous du niveau des crêtes puisque le pilote peut se retrouver face au relief avec une marge de hauteur insuffisante pour s'en éloigner.

L'exploitation du calculateur GP941 montre que, lors de l'exécution de la spirale, la vitesse indiquée moyenne du planeur était de 110 km/h. Le rayon de virage étant d'environ cent mètres, l'inclinaison était d'environ 45°.

La vitesse de décrochage du planeur à inclinaison nulle est de 79 km/h. Le facteur de charge en virage a pour effet d'augmenter la vitesse de décrochage. Pour une inclinaison de 45°, cette augmentation est d'environ 20 %, soit une vitesse de décrochage du planeur de 95 km/h.
