RAPPORT D'ENQUÊTE

Accident du Pitts S2-B
immatriculé **F-GEAL**
survenu le 8 décembre 2013
à Meaux Esbly (77)

BEA

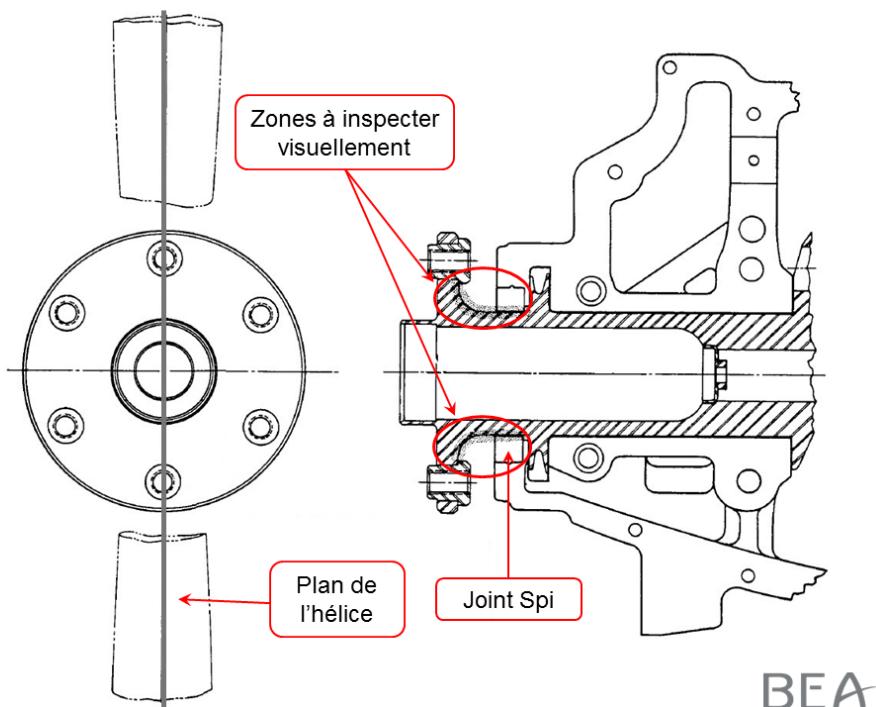
Figure 1: schéma extrait du SB n°482

Le bulletin indique que ces manœuvres « *engendrent une importante force de flexion sur la flasque porte hélice. Le dépassement de la vitesse maximale de rotation du moteur, ou des variations angulaires rapides de l'axe de rotation de l'hélice, peuvent conduire à une rupture du vilebrequin*

Le SB demande, toutes les dix heures de vol de voltige incluant des figures en catégorie « *unlimited* », d'inspecter visuellement, après nettoyage, l'ensemble de la zone du vilebrequin située entre le joint spi et la flasque porte hélice. Le SB indique également de porter une attention particulière à la zone du vilebrequin située en arrière du plan de l'hélice. Pour cela, il est nécessaire de démonter l'hélice, la couronne de démarreur et le joint spi. Il demande enfin, si le vilebrequin est déclaré en état, de changer le joint spi avant de remonter la couronne de démarreur et l'hélice.

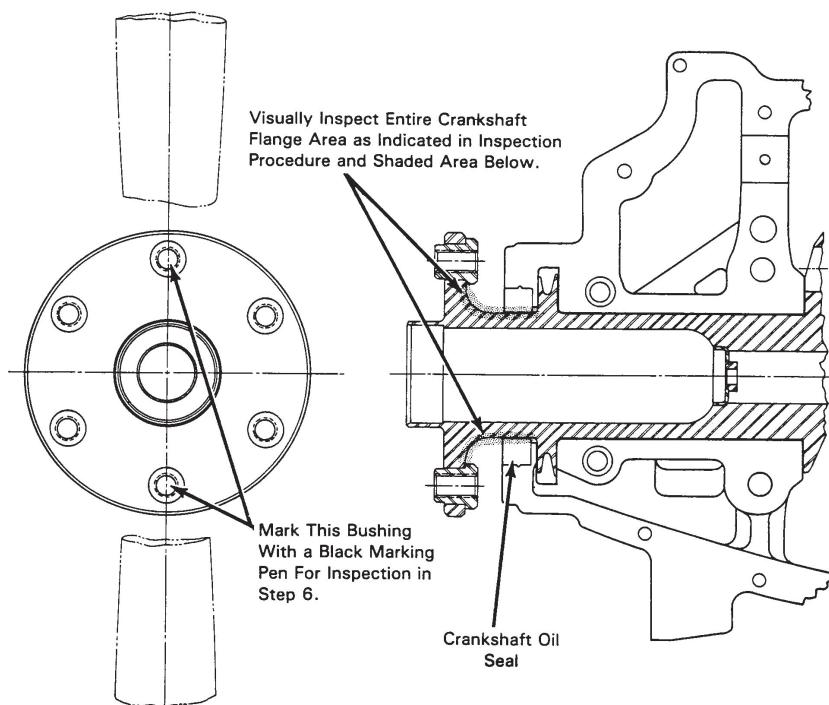
Figure 1. Visual Inspection of Crankshaft Flange Area

Reports from the field indicate that a few of the above mentioned engines have encountered cracking in the crankshaft area during unlimited category aerobatic maneuvers.

Unlimited category maneuvers such as multiple snap rolls, inverted flat spins, lomcevaks, etc. produce severe bending loads on the propeller flange area. Exceeding the engine maximum rated speed and/or using the aircraft in maneuvers which produce rapid angular propeller centerline acceleration may result in crankshaft failure. Any engine which has been subjected to unlimited category aerobatic maneuvers must be inspected for cracks in the crankshaft flange area within the next 10 hours. See Figure 1.

After each additional 10 hours of aerobatic flight involving unlimited category maneuvers, close visual inspection for cracks in the crankshaft flange area back to the oil slinger is required. The proper

7. If the crankshaft is found to be cracked, it must be replaced. If crankshaft is determined serviceable,

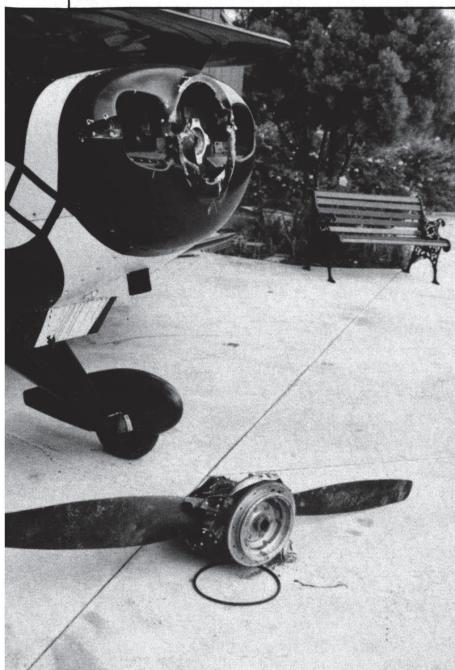
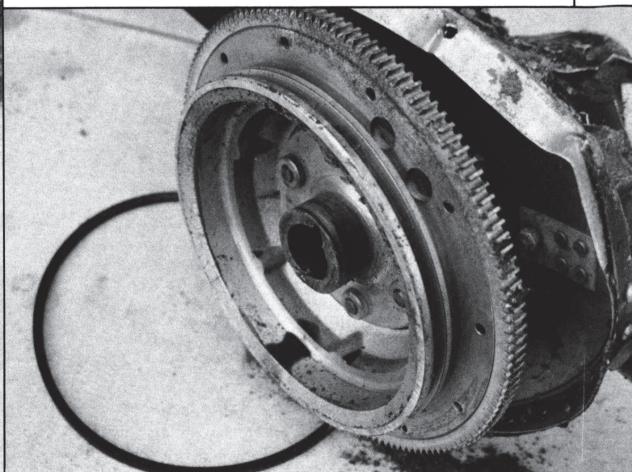
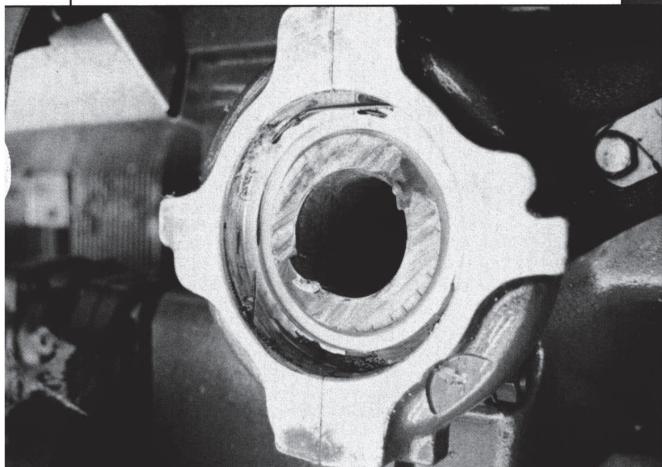
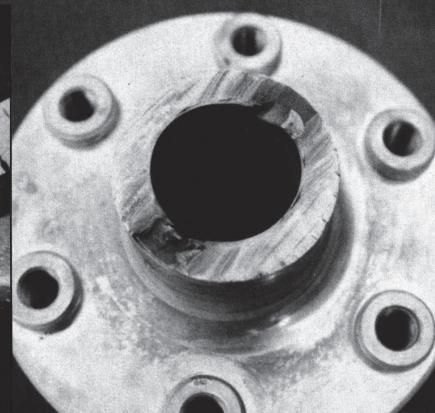
Photos/IAC Member

Also, after studying the photographs of the O-540 crank it appears that the crank failed due to reverse bending. A close examination reveals several ratchet marks at the outer edges of the crank cross section indicating the failure was initiated at multiple points. This would seem to indicate severe overloading.

Note how closely the failed crankshaft in this article resembles the failed crankshaft shown in the November 1985 issue of SPORT AEROBATICS. Both crankshafts had solid (holeless) flanges and both crankshafts failed aft of the prop mounting flange in what appears to be bending/fatigue failures.
