RAPPORT D'ENQUÊTE

Accident du Schroeder Fire Balloons G50/24
immatriculé **F-HCCG**
survenu le 5 octobre 2014
à Cazes-Mondenard (82)
exploité par **Quercy Pluriel**

BEA
Bureau d'Enquêtes et d'Analyses
pour la sécurité de l'aviation civile

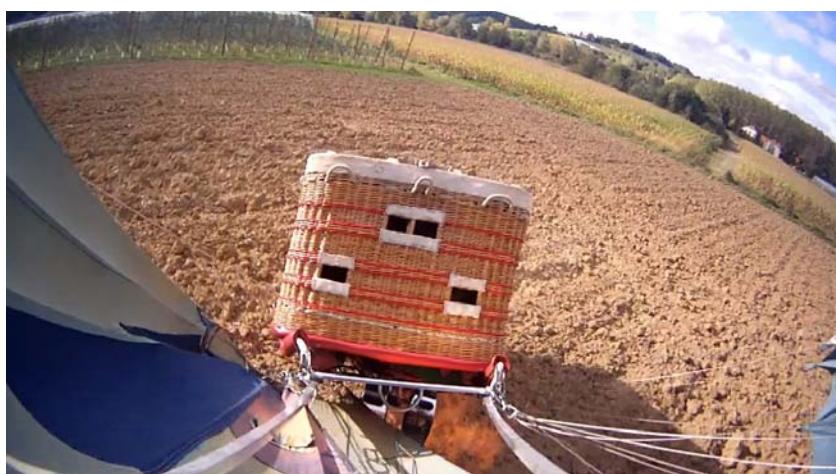
À T-2 s, la nacelle se renverse totalement. Les montants du cadre des brûleurs plient sous le poids de la nacelle. Les brûleurs sont orientés vers le sol. Une partie des occupants est en contact avec le cadre. Une brève mais importante flamme est visible au niveau des brûleurs.

Figure 1 : photo de la situation de la nacelle à l'instant T
le champ de maïs survolé est en arrière-plan

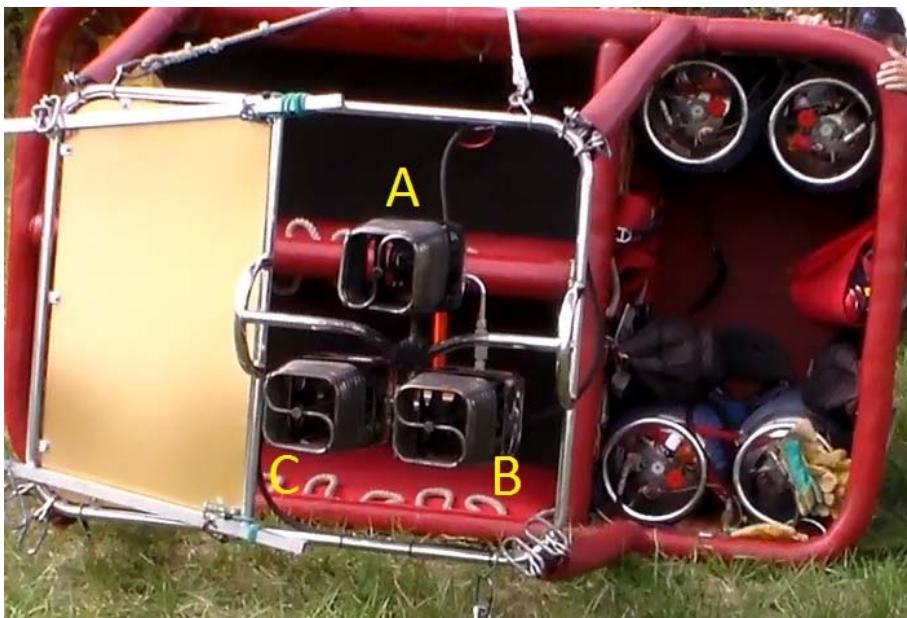
Figure 3 : vue générale de la nacelle

La vanne de chauffe du brûleur A pouvait également être activée au moyen de la commande repérée 1 sur la figure 3. Cette commande disposait de deux positions « *fermée* » : celle illustrée sur la figure 3, où la commande est à 45° de la barre rouge du support, et la position « *dépliée* » où la commande serait dans le prolongement de cette barre. Toute autre position de la commande était instable et produisait l'allumage du brûleur principal, y compris par pression sur la commande en position à 45°.

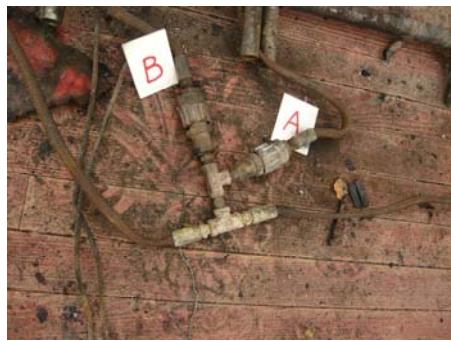
- les deux autres brûleurs (nommés arbitrairement A et B) étaient alimentés par les deux réservoirs supérieurs au moyen d'un raccord en double T (figure 4). Cette configuration n'est pas proposée par le constructeur Cameron Balloons. La DGAC et l'OSAC ont indiqué que ce type de montage n'est pas conforme au certificat de type⁽⁹⁾. Cameron Balloons a estimé qu'il était possible que ce montage réduise la puissance de chauffe des deux brûleurs lorsqu'ils sont activés simultanément, en fonction des caractéristiques des raccords et de l'ouverture simultanée ou non des deux réservoirs. Le pilote a indiqué avoir acheté le ballon dans cette configuration auprès du propriétaire précédent, et qu'elle était en place lorsqu'il a demandé le renouvellement du CEN en avril 2014. Il n'a jamais remarqué de fonctionnement anormal lié à ce montage.

Figure 4 : raccord en double T d'alimentation des brûleurs A et B

⁽⁹⁾Le manuel de vol Cameron précise que « *dans un double, triple ou quadruple brûleur, chaque unité de brûleur a sa propre alimentation indépendante* » (chapitre 6.3.6) et que « *le collecteur ne doit pas être utilisé pour relier ensemble deux ou plusieurs alimentations en carburant de brûleur, cela réduisant le nombre d'alimentation indépendantes au brûleur [...]. Les cylindres doivent être ouverts un par un vers chaque brûleur* ». (Chapitre 4.6.3.1).

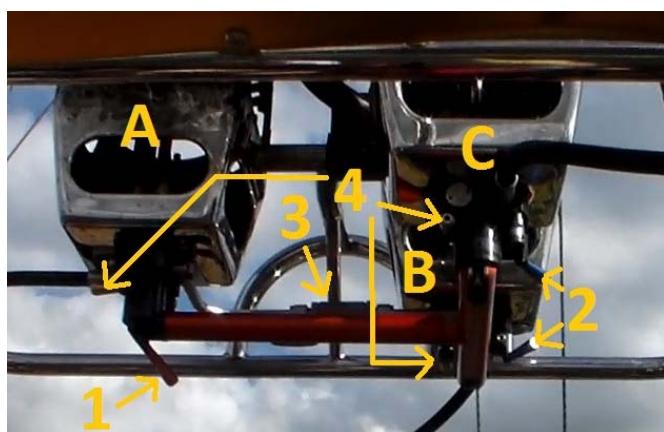
Les veilleuses et les brûleurs silencieux étaient commandés de manière indépendante par leurs commandes de type « *quart de tour* ».

Figure 5 : installation des blocs brûleurs sur le F-HCCG. Le repère 2 désigne les commandes des brûleurs silencieux des blocs B et C (non visible pour le bloc A) et le repère 4 désigne les commandes de veilleuses. Le repère 3 désigne la vanne de couplage (partiellement visible) des brûleurs principaux A et B. La barre de commande « *double action* » n'est pas visible, elle était située sur la partie supérieure de la petite barre rouge du support T, entre les blocs B et C.

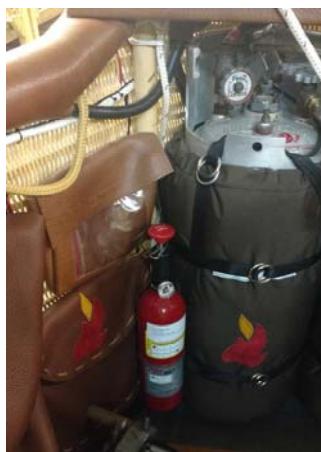
À titre d'exemple, le constructeur américain Firefly Balloons a conçu un système d'extinction optionnel dans lequel le contenu d'une bouteille d'extincteur fixée à la nacelle est déchargé simultanément sur chaque brûleur et chaque cylindre de carburant au moyen d'un réseau de conduites partant de l'extincteur. La décharge est provoquée par un appui du pilote sur le bouton de l'extincteur après avoir préalablement retiré une goupille de sécurité⁽¹⁴⁾. Ce système est rare en France.

Figure 6 : installation de l'extincteur selon l'option proposée par FireFly Balloons

Par ailleurs, l'enquête a montré qu'au moins un constructeur (cf. § 1.15) proposait en option un système permettant de décharger le contenu de l'extincteur sur les brûleurs et les cylindres par le pilote en appuyant sur le bouton de l'extincteur. Ce type de dispositif est rare en France. Un système centralisé similaire, permettant de fermer les arrivées de gaz pourrait être un complément intéressant aux dispositions opérationnelles, aujourd'hui prépondérantes pour prévenir un incendie à l'atterrissement, sous réserve qu'il n'engendre pas d'autres risques qui rendraient défavorable le bilan avantages/inconvénients de ce dispositif.
