Rapport

Incident grave survenu le **28 septembre 2008**
à proximité de l'aérodrome de Toussus-le-Noble (78)
entre
le **Falcon 900** immatriculé **F-RAFQ** exploité par l'Armée de l'air
et
le **F 172** immatriculé **F-BXIX**

Bureau d'Enquêtes et d'Analyses
pour la sécurité de l'aviation civile

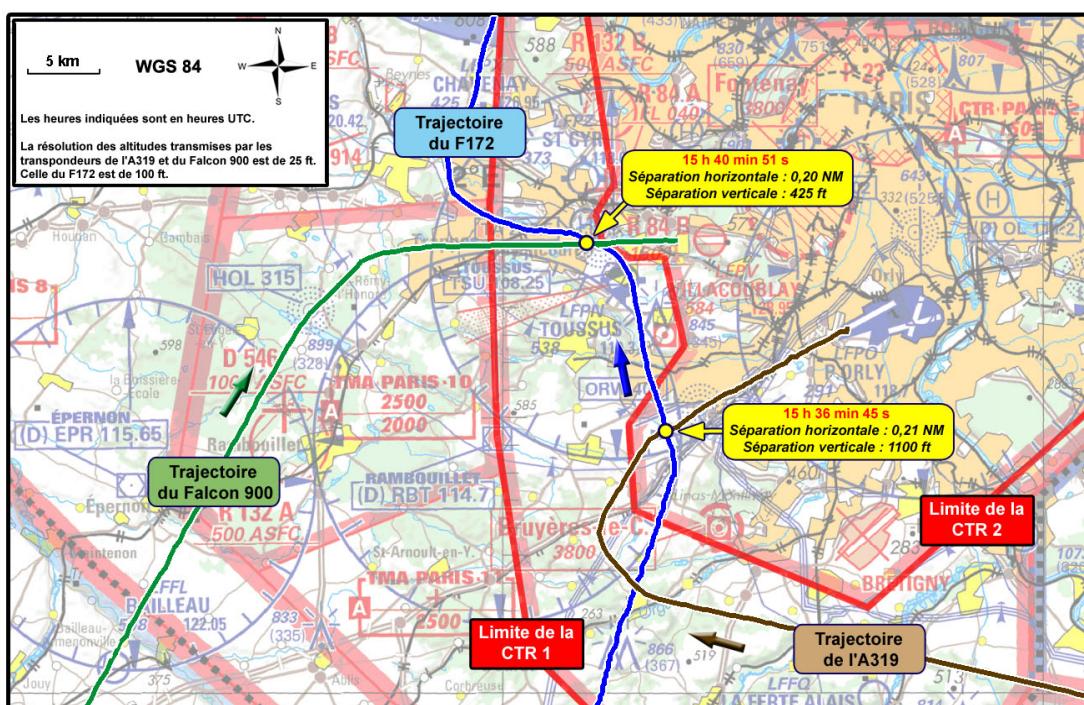
Trajectoires horizontales des trois avions en région parisienne, reconstituées à partir des paramètres enregistrées par le radar secondaire de Paris-Nord-Coubron.

Le pilote du F 172 poursuit le vol dans la CTR 2 puis la CTR 1 de Paris tout en restant sur la fréquence de Chartres. A 15 h 39 min 55, il passe à environ 2 000 pieds à la verticale de l'aérodrome de Toussus tout en virant par la gauche vers l'ouest. A ce moment, le contrôleur tour de Villacoublay détecte sur son écran radar le F 172 sortant du circuit d'aérodrome de Toussus par le nord. Il émet une information de trafic à l'attention de l'équipage du Falcon 900 établi sur l'ILS 09 de Villacoublay. Dans le même temps, le système anti-collision (TCAS) du Falcon déclenche un avis de trafic puis un avis de résolution « climb ». L'équipage identifie visuellement l'avion en conflit, suit l'avis de résolution puis, une fois la séparation assurée, poursuit l'approche. A 15 h 40 min 51, la séparation calculée est de 0,2 NM dans le plan horizontal et 400 pieds dans le plan vertical ; la vitesse sol⁽³⁾ du Falcon 900 est alors comprise entre 167 kt et 175 kt tandis que celle du F 172 est comprise entre 115 kt et 126 kt.

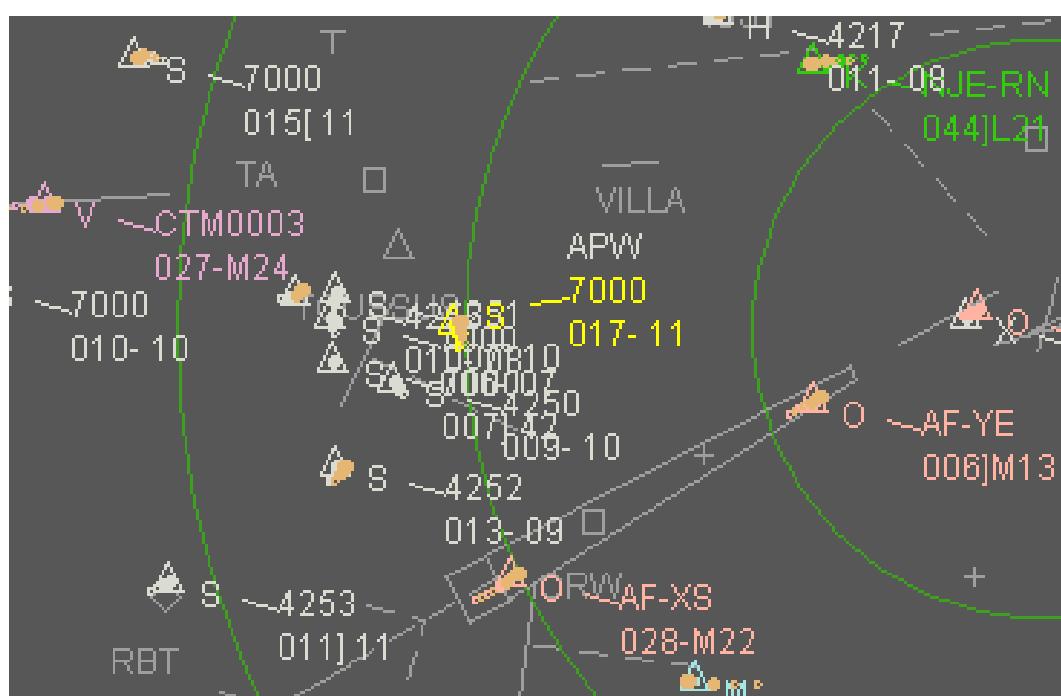
L'image ci-après montre la représentation radar IRMA 2000 dans le secteur de l'incident, quelques instants avant la perte de séparation entre le F 172 et le Falcon 900. Les plots correspondant au Falcon 900 (CTM0003, en violet), au F 172 (7000, en jaune) et à l'Airbus A319 (AF-YE, en orange) sont visibles sur ce grossissement. Cette représentation correspond à celle d'Orly après que le F 172 eut été mis en surbrillance par le chef de tour afin de suivre sa trajectoire (couleur jaune). A ce moment, les contrôleurs de Villacoublay ne disposaient pas de l'information relative à la présence inopportunue du F 172. Par conséquent, sur leurs écrans IRMA, le plot correspondant à cet aéronef était de la même couleur blanche que les autres aéronefs présents dans le circuit d'aérodrome de Toussus. De plus, le système APW n'étant pas installé, la mention APW n'était pas inscrite sur l'étiquette.

Grossissement de la représentation du radar IRMA sur le secteur de l'incident : image d'Orly

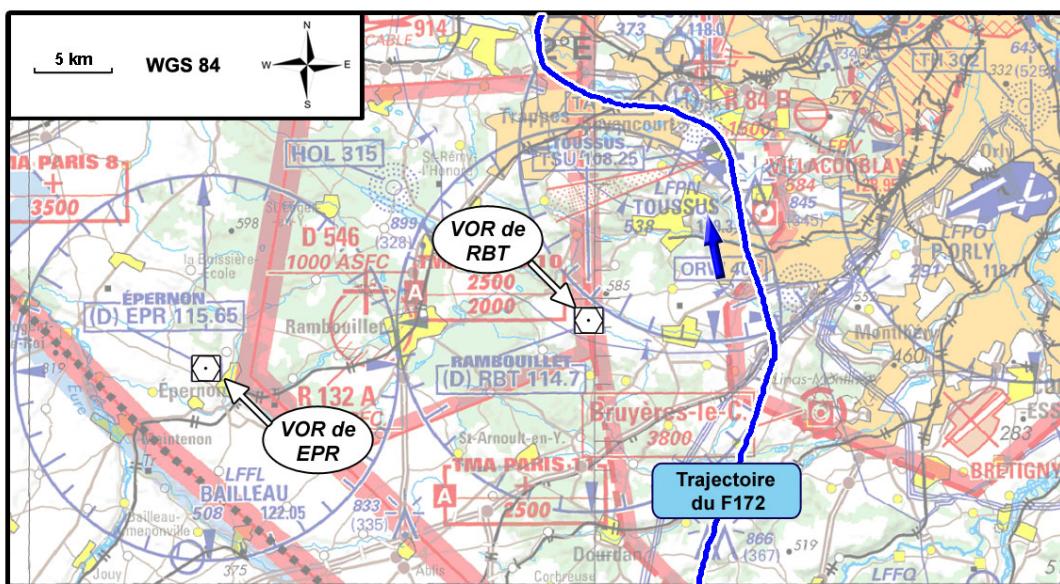
A posteriori, le pilote estime avoir été victime d'une confusion à l'issue des commutations de fréquences VOR et serait resté sur la fréquence de RBT alors qu'il croyait avoir activé celle de EPR. Ainsi, il pensait être légèrement à l'est de EPR, entre EPR et RBT ; il était en fait à l'est de RBT.

Matérialisation de la trajectoire du F 172 et des VOR de EPR et RBT

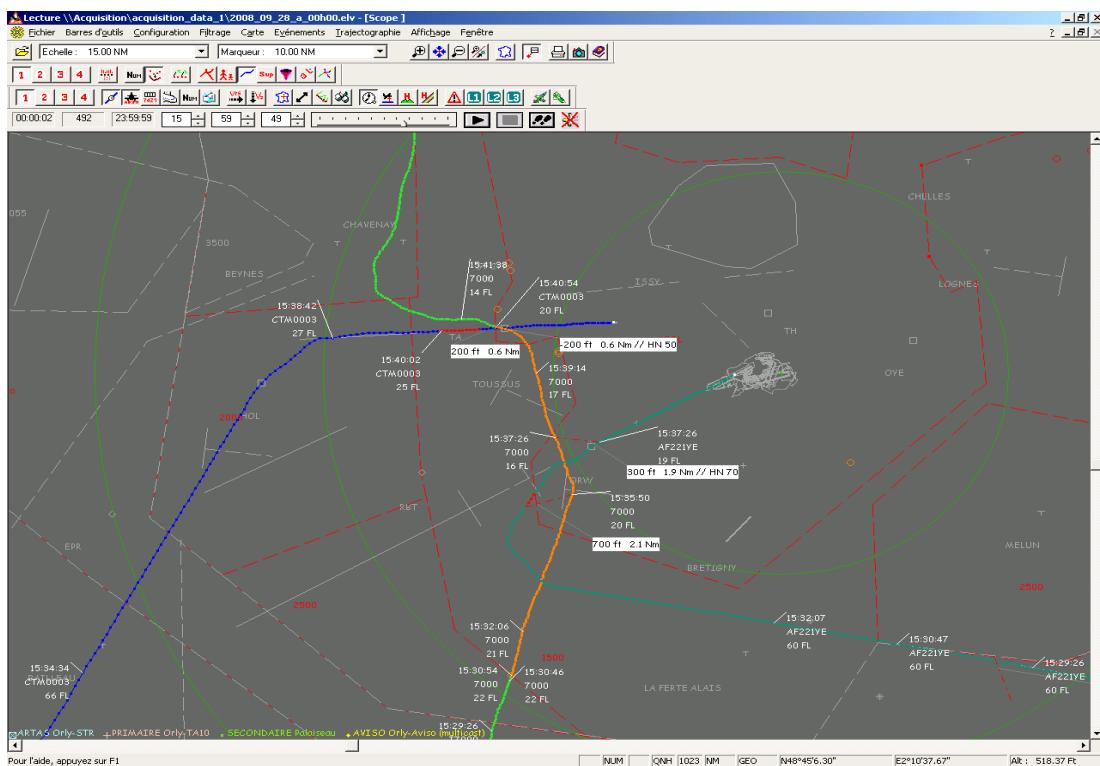
annexe 1

Trajectographie extraite d'IRMA avec matérialisation de l'alarme APW

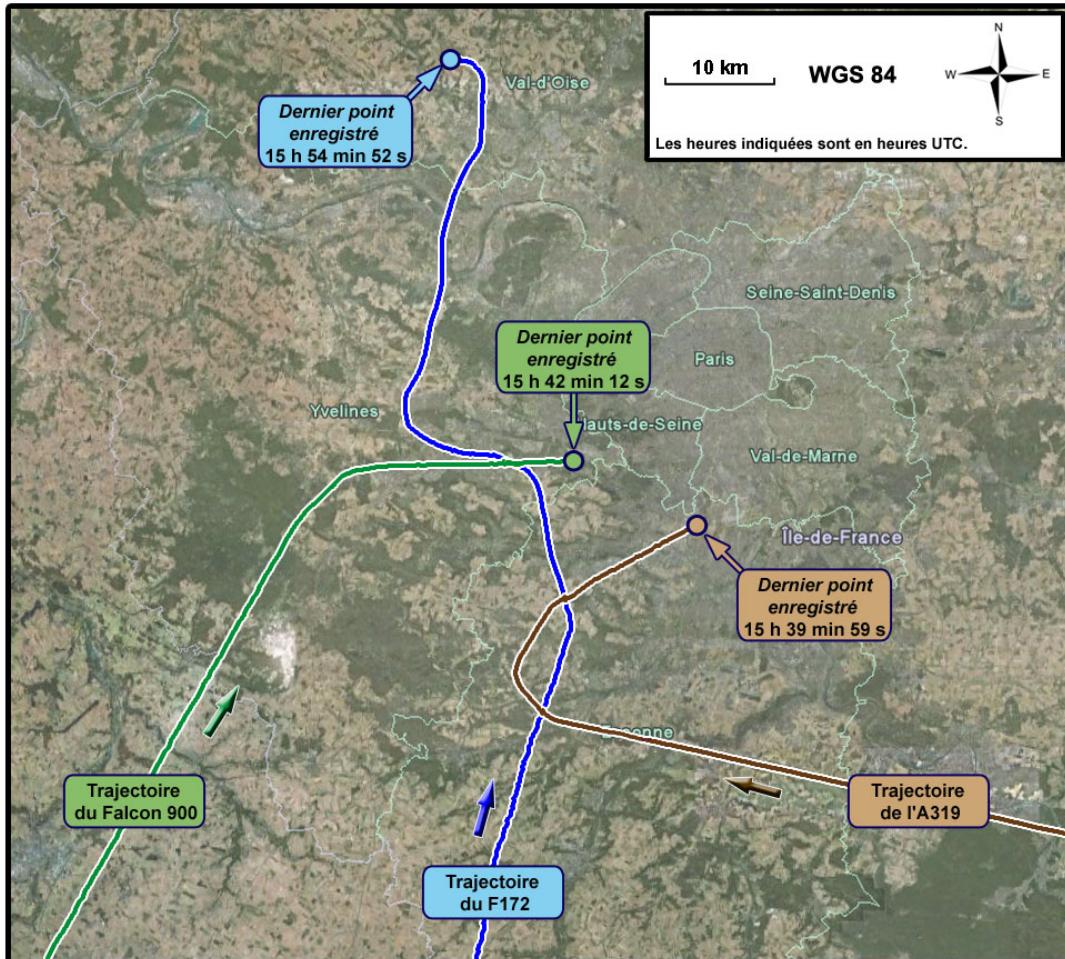
annexe 2

Trajectographies reconstituées des trois avions
