Décrochage, collision avec le sol, lors d'un vol de découverte

Aéronef	Avion Beech 77 « Skipper » immatriculé F-GIHJ
Date et heure	28 juin 2014 vers 14 h 40 ⁽¹⁾
Exploitant	École
Lieu	Saultain (59)
Nature du vol	Aviation générale, vol local
Personnes à bord	Pilote et passager
Conséquences et dommages	Pilote et passager décédés, avion détruit

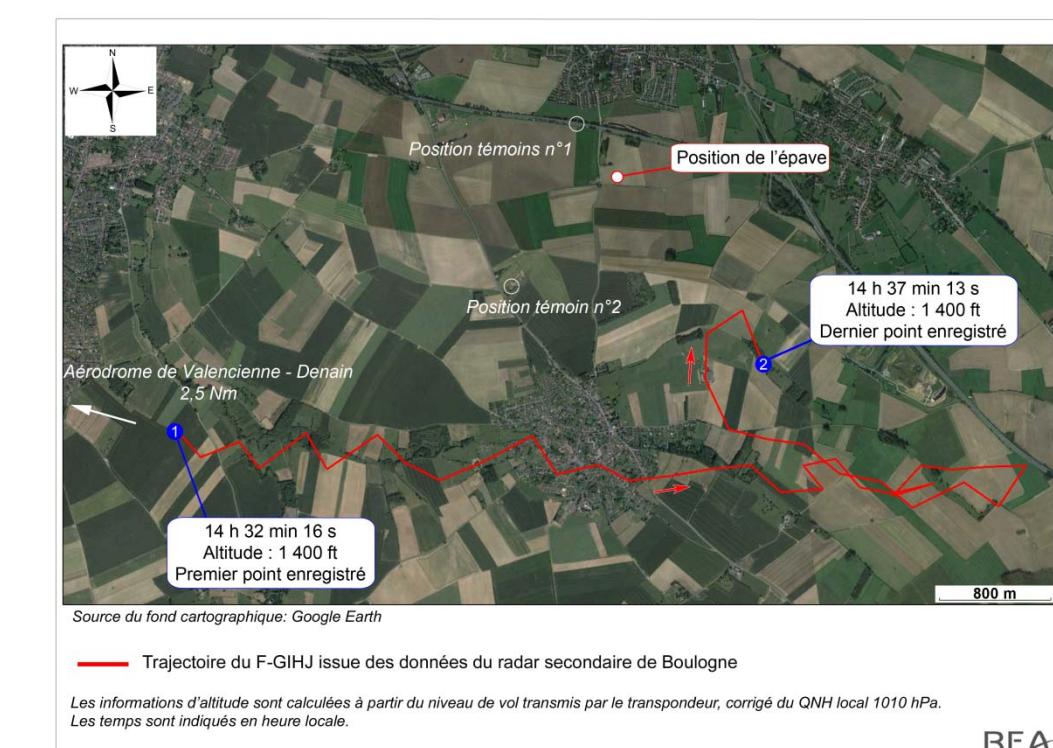
Figure 1 : trajectoire du F-GIHJ

L'avion décolle de l'aérodrome de Valenciennes Denain (59) vers 14 h 30. L'examen des données radio et radar indique que le pilote effectue un circuit d'aérodrome avant de se diriger vers l'est à une altitude⁽²⁾ d'environ 1 500 ft (*voir figure 1*).

Deux personnes, qui circulent à bord d'un véhicule roulant en direction de l'est sur la D649, aperçoivent l'avion en palier (*témoin n° 1 sur la figure 1*). Ces témoins indiquent que l'avion s'est ensuite incliné en roulis successivement à gauche et à droite avant de prendre une forte assiette à piquer.

Un autre témoin (*témoin n° 2 sur la figure 1*) explique qu'il a entendu le bruit du moteur d'un avion pendant une dizaine de minutes ; il ajoute que ce bruit a varié et que cela a attiré son attention. Lorsqu'il a aperçu l'avion, ce dernier avait une forte assiette à piquer. Le témoin précise que le bruit de moteur n'a pas cessé jusqu'à la collision avec le sol.
