## Rupture de la liaison moteur-hélice en croisière, collision avec le sol lors de l'atterrissage en campagne

<b>Aéronef</b>	Avion Robin DR400-135CDI Ecoflyer immatriculé F-HBIT
<b>Date et heure</b>	25 février 2014 vers 13 h 51 <sup>(1)</sup>
<b>Exploitant</b>	Club
<b>Lieu</b>	Albertville (74)
<b>Nature du vol</b>	Aviation générale, convenance personnelle, local
<b>Personnes à bord</b>	Pilote, deux passagers
<b>Conséquences et dommages</b>	Pilote et passagers blessés, avion détruit

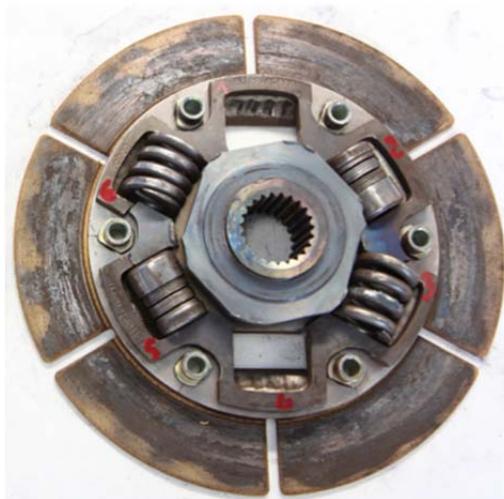
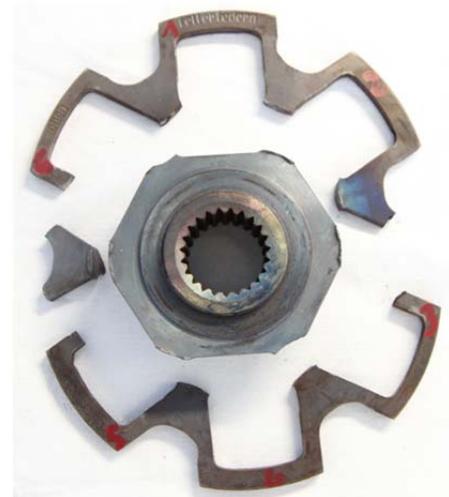
Le moyeu cannelé du disque de friction est rompu en quatre morceaux. Les logements des ressorts et empilements de rondelles présentent des enfoncements. Sur un moyeu témoin<sup>(7)</sup>, les enfoncements sont centrés sur les surfaces latérales des logements. Sur le moyeu rompu, les enfoncements sont plus profonds et décentrés. Un examen microfractographique des faciès de rupture a montré que le moyeu s'est rompu selon un processus de fissuration progressive en fatigue.

La perte de traction est due à la rupture du moyeu cannelé qui permet l'entraînement de l'hélice par le moteur. Ce moyeu s'est rompu en fatigue du fait du déséquilibre des forces dans la cage de l'amortisseur résultant du mauvais positionnement d'un empilement de rondelles.

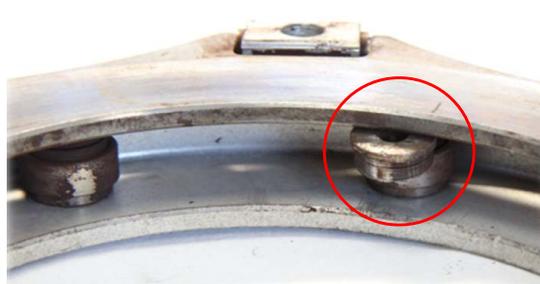
empilement défailant

Les empilements de rondelles de la cage de l'amortisseur comportent treize rondelles Belleville, dont l'alignement est assuré par un logement et un guide. Tous les empilements du F-HBIT comportent bien treize rondelles. Cependant, un des empilements présente sept rondelles solidaires du guide qui ne sont plus alignées par rapport au reste de l'empilement (six rondelles + logement).

Selon le constructeur, un mauvais positionnement des rondelles entraîne un déséquilibre des forces dans la cage et un couple plus important en fonctionnement. Le constructeur ajoute cependant qu'il n'a pas connaissance d'évènement similaire. Il précise également qu'il n'y a pas d'outil spécial pour positionner les empilements lors du montage de la cage, l'opérateur devant être très minutieux lors de cette opération. En raison de ces difficultés de montage, ce modèle d'amortisseur a été remplacé depuis début 2011 par un nouveau modèle. Ce remplacement s'effectue lors de l'échange en fin de potentiel.

L'installation d'un nouveau modèle d'amortisseur a résolu le problème d'un montage défectueux.

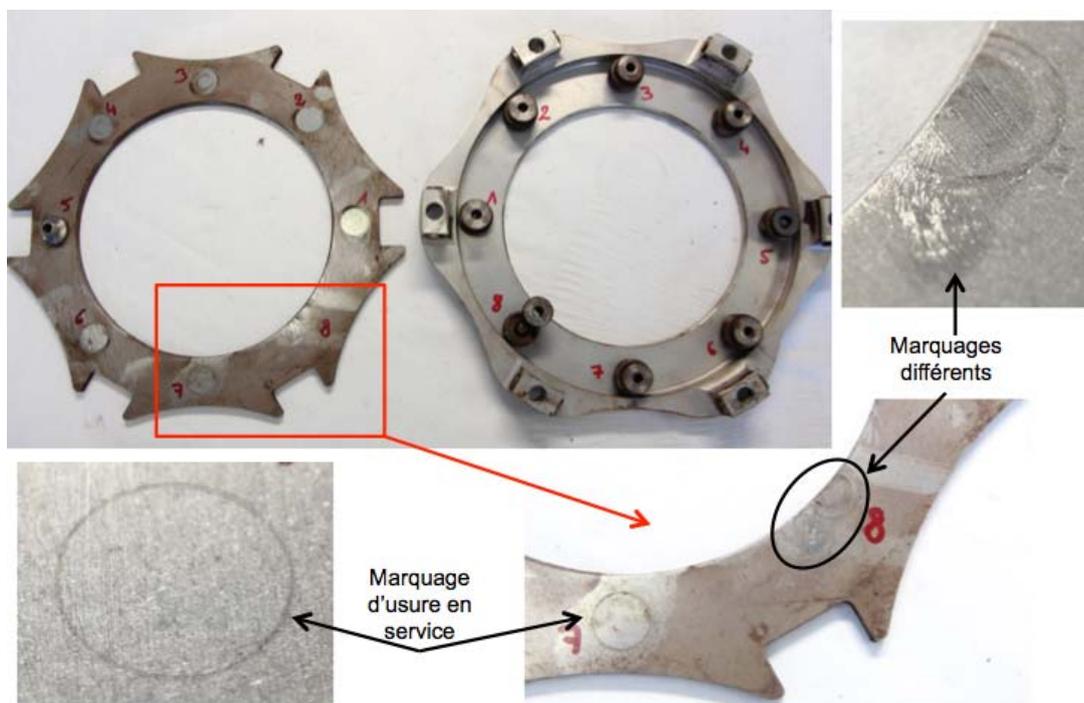
Les marquages laissés par cet empilement défailant sur la face interne de la plaque arrière sont différents de ceux laissés par les autres empilements, marquages consécutifs à l'usure en service selon le constructeur. Aucun marquage permanent n'est observé à l'emplacement où aurait dû se trouver l'empilement défailant, seul un léger dépôt de poussière indique que l'empilement a initialement été positionné correctement.

Ces observations tendent à montrer que l'amortisseur a fonctionné avec cet empilement de rondelles défailant mais ne permettent pas de déterminer la durée de fonctionnement de l'amortisseur dans cet état.
