**Perte de contrôle lors du roulement à l'atterrissage,
sortie latérale de piste, collision avec la bordure d'un fossé,
en instruction solo**

Aéronef	Avion APM 20 Lionceau immatriculé F-GRRL
Date et heure	22 août 2014 vers 10 h 15 ⁽¹⁾
Exploitant	Club
Lieu	Aérodrome de Marmande-Virazeil (47), piste 29 revêtue, 1 190 x 30 m
Nature du vol	Aviation générale
Personne à bord	Elève
Conséquences et dommages	Avion endommagé

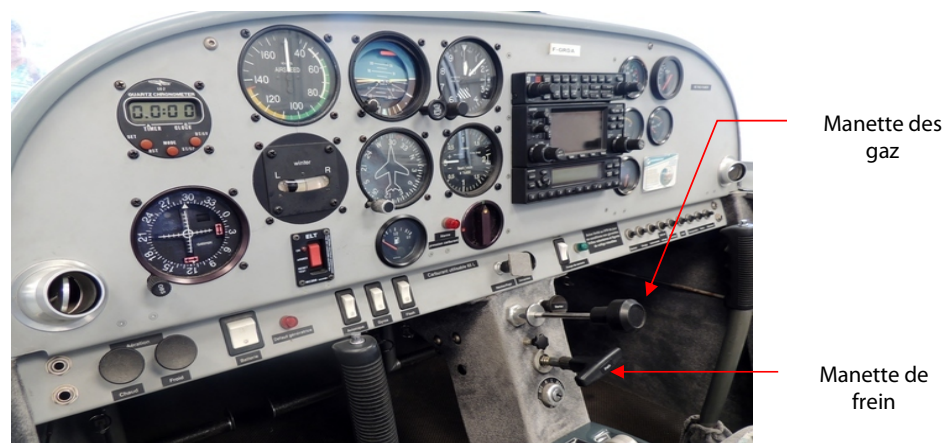
Sur cet avion, le système de freinage est uniquement manuel. Il est constitué d'une poignée située sur la console centrale (voir photographie ci-dessous) que le pilote actionne à volonté vers l'arrière pour ralentir ou arrêter l'avion. La manette des gaz est située juste au-dessus de la poignée de frein.

Tableau de bord d'un avion APM 20 Lionceau
