*Accident  
survenu le 25 juillet 2000  
au lieu-dit La Patte d'Oie  
de Gonesse (95)  
au Concorde  
immatriculé F-BTSC  
exploité par Air France*

**RAPPORT D'ETAPE (10/07/2001)**

**f-sc000725e2**

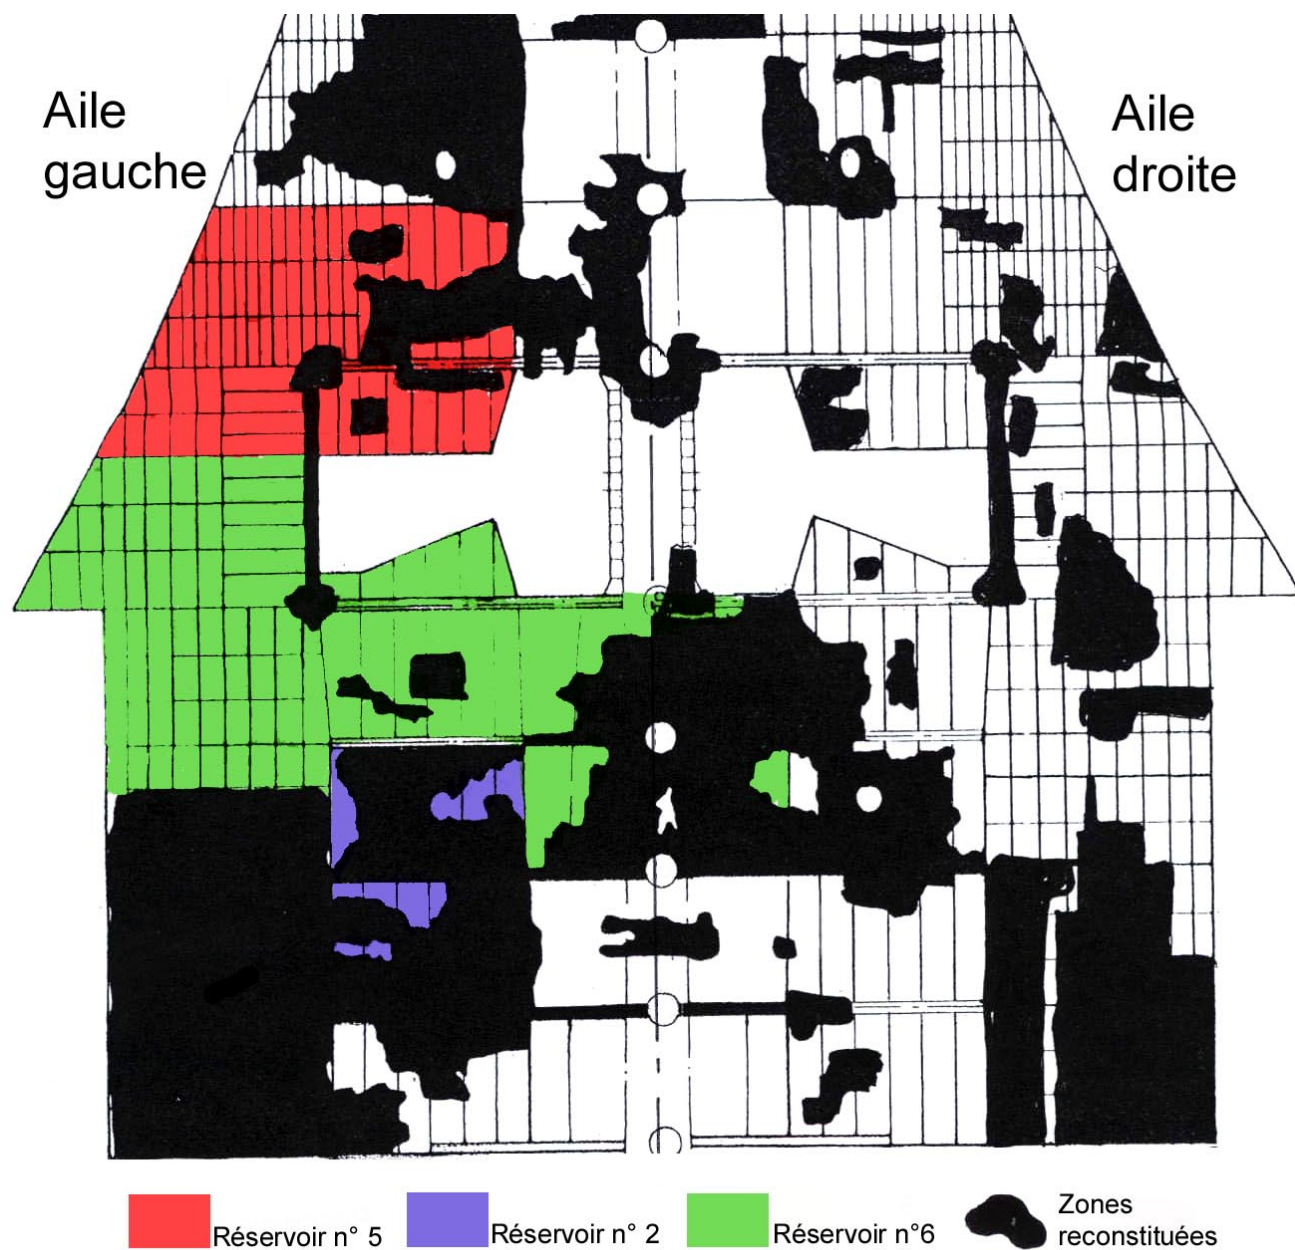
Il n'a pas été possible de reconstituer les surfaces situées à proximité des baies de train, ni l'essentiel de l'aile droite.

Figure 14 : Reconstitution informatisée de l'extrados

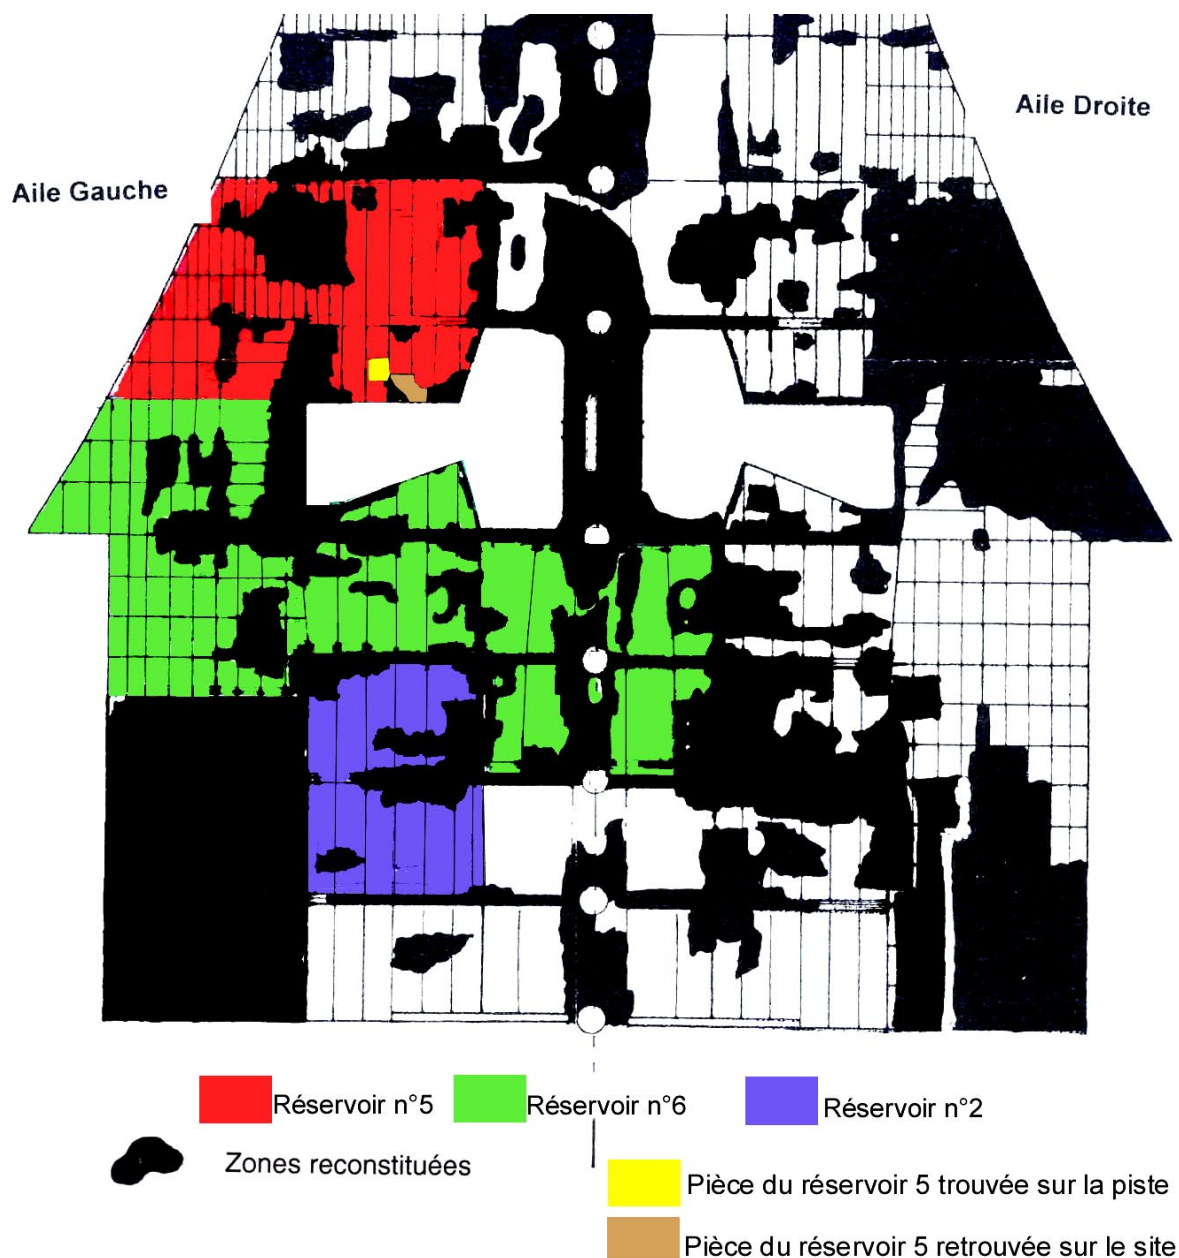
Presque rien n'a été récupéré du réservoir 5. Seuls une partie du contour de la baie de train et deux emplacements de sonde sont encore visibles à proximité de l'emplacement du morceau retrouvé sur la piste.

Figure 15 : Reconstitution informatisée de l'intrados

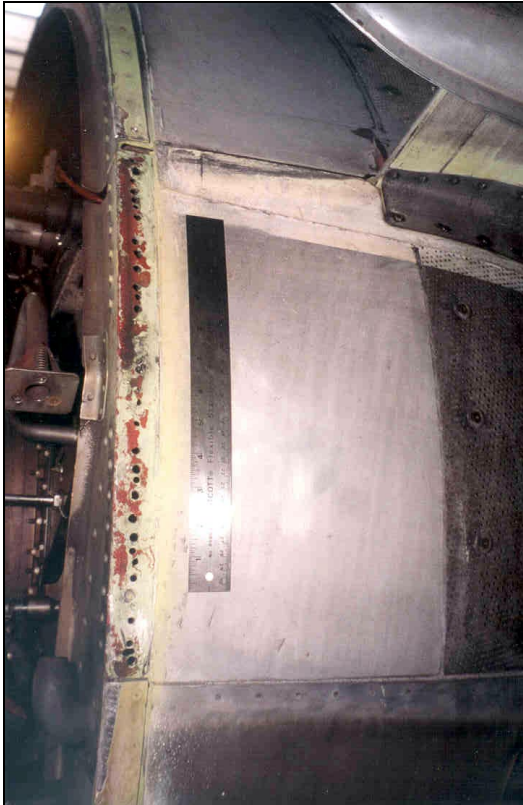
Figure 18

- il manque la bande d'usure inférieure gauche d'une longueur d'environ quarante-quatre centimètres. Le capot arrière (core cowl door) fermé vient normalement s'appuyer sur sa partie avant sur des bandes d'usure,
- le support a été peint d'un primaire époxy vert,
- à l'emplacement de la pièce manquante, le support est enduit de mastic de type RTV 106 rouge,
- il n'y a aucune trace de RTV 106 sur les autres parties du support,
- il n'y a aucune trace de RTV 106 sur les bandes d'usure présentes,
- il y a de nombreuses coulures de peinture sur le support et sur les bandes d'usure et la peinture dépasse partiellement sur le capot fan de l'inverseur,
- à l'emplacement de la pièce manquante, le support comporte encore plusieurs rivets,
- le support est percé de trente-sept trous dont certains présentent des interdistances inférieures à deux fois le diamètre des trous.

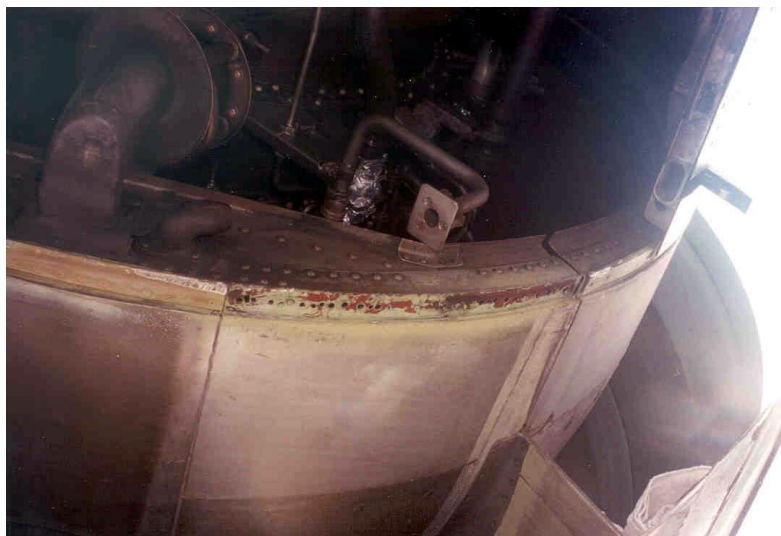
Figure 20

- les bandes d'usure droites paraissent être des pièces d'origine en acier inox (profil cornière à l'extrémité),
- les bandes d'usure gauches ont été remplacées, elles ne semblent pas être des pièces d'origine,
- l'espacement des rivets sur les bandes présentes ainsi que l'alignement sont corrects,
- le niveau d'usure de la bande adjacente à la bande manquante a très largement dépassé les tolérances admises par le constructeur.

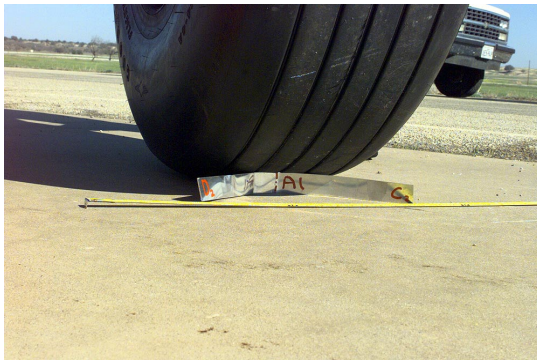
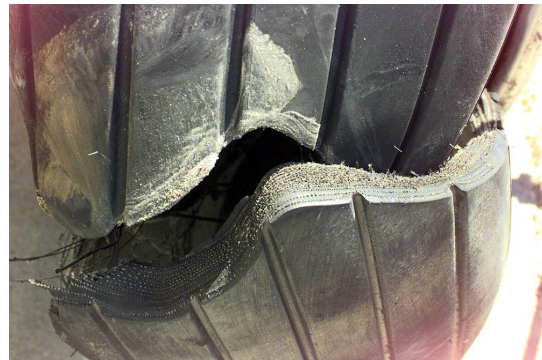
- un premier positionnement de la lamelle, effectué avec la lamelle en titane, s'est traduit par son écrasement par le pneumatique,
- pour un second positionnement, la lamelle est restée stable sur la tranche et le pneumatique a été entaillé,
- la coupure du pneumatique s'est faite sur toute son épaisseur, pratiquement sur toute la largeur de la surface de contact au sol et selon la forme de la lamelle,

- cette coupure s'est poursuivie sur les épaules et les flancs du pneumatique par une rupture statique selon la direction des fibres des tissus faisant office de renfort de la carcasse,
- des déchirements statiques se sont propagés jusqu'au niveau des talons, soit un peu plus profondément que les déchirements constatés sur les restes du pneumatique de la roue n° 2 du Concorde.

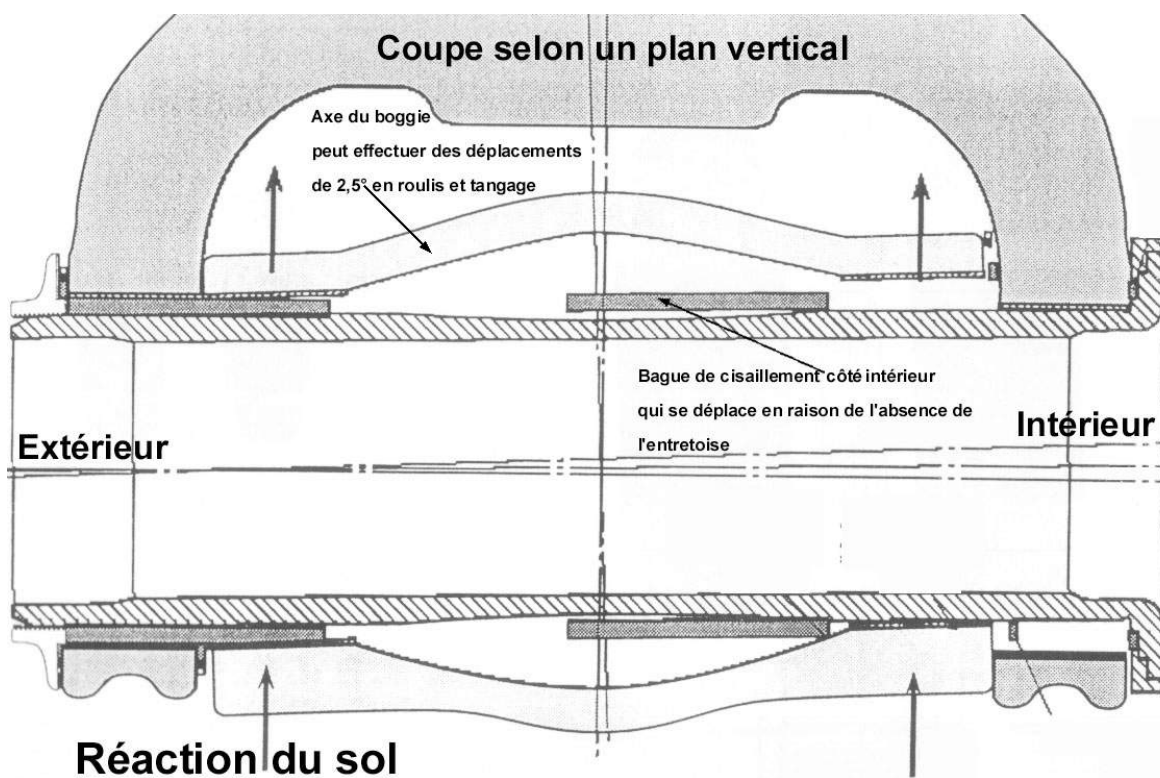
Figure 26 : atterrisseur sans entretoise

Lors du remontage, les bagues de cisaillement ont été positionnées directement dans leur réceptacle sur le fût, avant la repose de l'axe. Ceci a empêché de détecter l'absence d'entretoise sur le nouveau boggie.

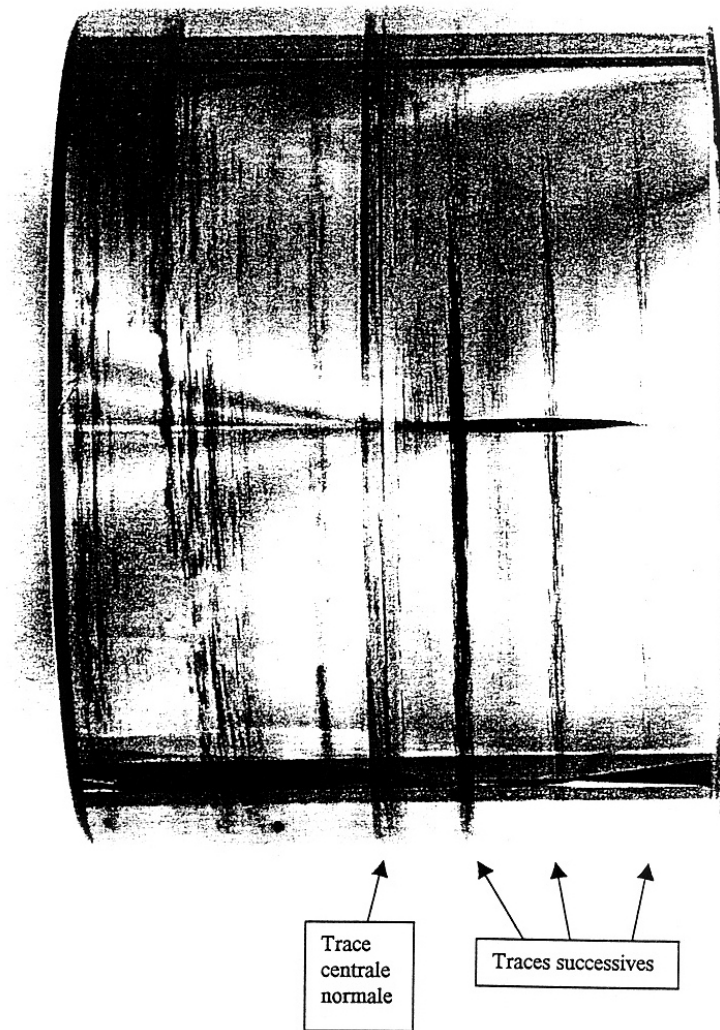
La chronologie précise de ce déplacement est cependant difficile à établir car la bague n'étant pas neuve, elle présentait vraisemblablement des traces liées à son utilisation antérieure. Les seules traces observées sur les éléments mécaniques correspondent à des débattements dans le plan vertical ou des oscillations normales du boggie.

Figure 28 : Atterrisseur gauche : bague de cisaillement interne

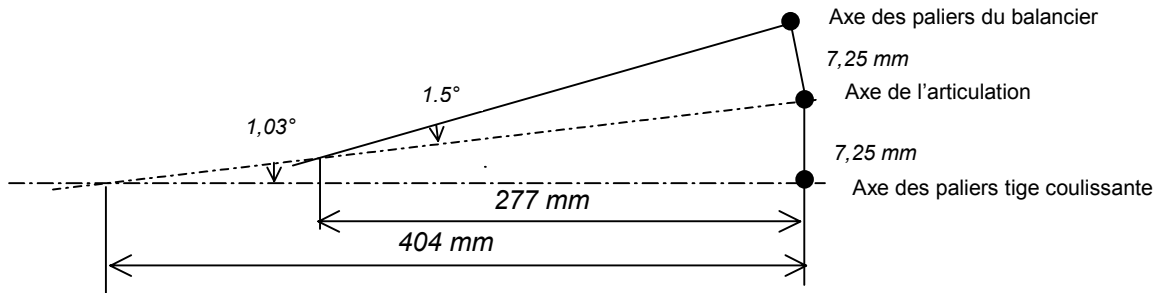
Le déplacement maximum de l'axe géométrique du balancier résulte du cumul de ces deux mouvements, ce qui correspond à 14,5 mm au rayon soit un cône d'angle au sommet de  $5^\circ$ , la pointe du cône étant située au centre du palier extérieur.

Figure 29 : Effet de l'absence de la bague sur la géométrie de l'articulation
