Atterrissage sur une piste désaffectée

Aéronef	Avion Cessna 510 Citation « Mustang » immatriculé F-GMTJ
Date et heure	3 novembre 2014 à 13 h 30 ⁽¹⁾
Exploitant	Société
Lieu	Aérodrome de Paris le Bourget (93)
Nature du vol	Aviation générale
Personnes à bord	Pilote et un passager
Conséquences et dommages	Aucun

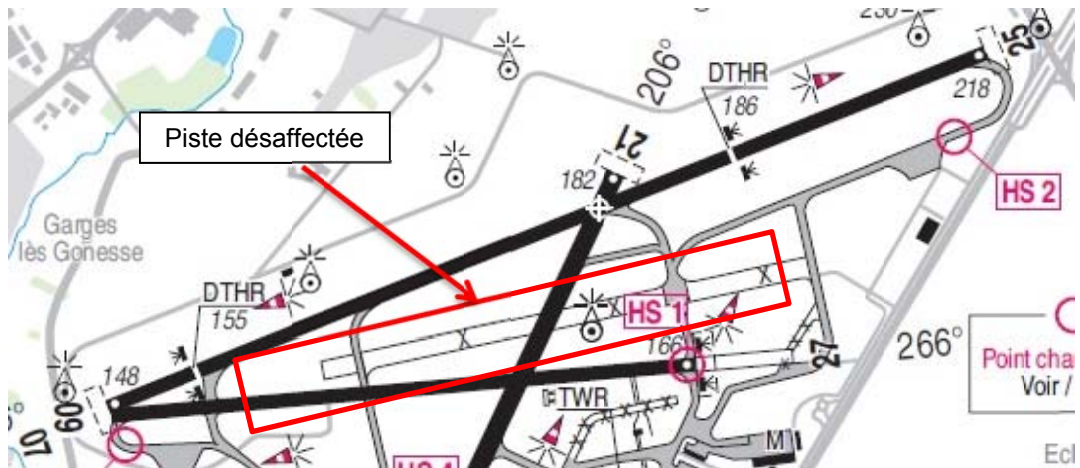
Figure 1 : extrait de la carte VAC de l'aérodrome du Bourget

Le pilote réalise un vol privé entre les aérodromes de La Môle (83) et de Paris le Bourget. A l'issue d'une approche VOR pour la piste 25, il s'aligne sur une piste désaffectée située entre les pistes 25 et 27, survole des obstacles puis atterrit après le croisement avec la piste 03/21.

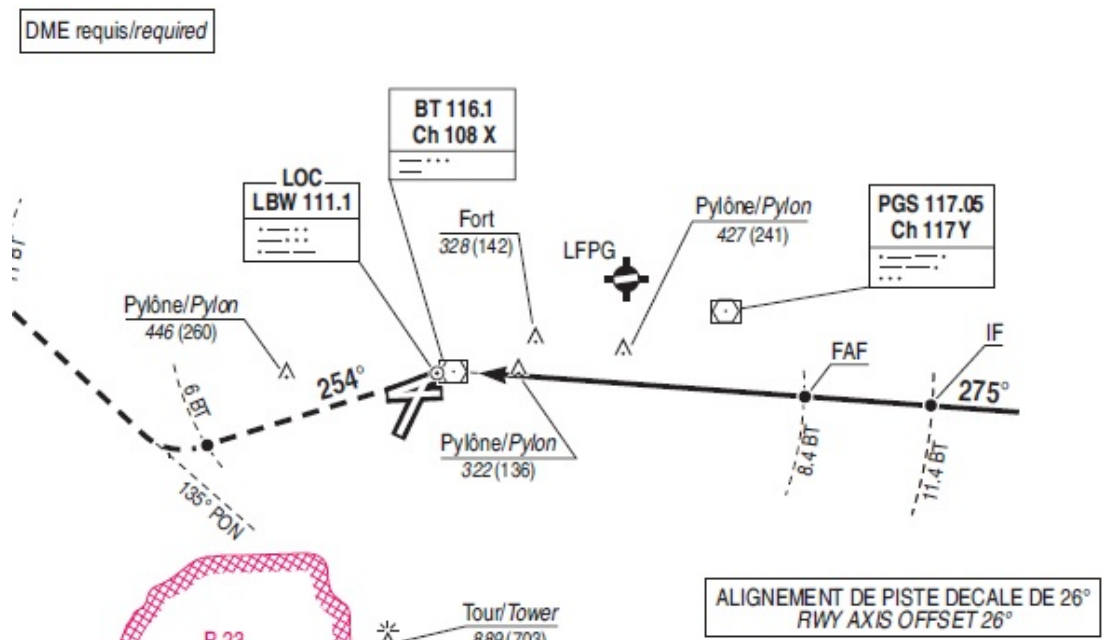
Figure 2 : extrait de la carte IAC VOR 25 de l'aérodrome du Bourget

La carte IAC précise que l'axe d'approche VOR 25 est au 275, décalé de 26° par rapport à l'axe de la piste. Le FAF⁽²⁾ est à une altitude de 3 000 ft, inférieure à la base des nuages lors de l'événement.

Le décalage de 26° entre l'axe d'approche et l'axe de la piste en service impose une altération de cap tandis que le pilote se trouve proche de la courte finale. Cette configuration requiert une surveillance particulière de l'approche tandis que le pilote n'a pas la piste alignée dans son champ de vision.

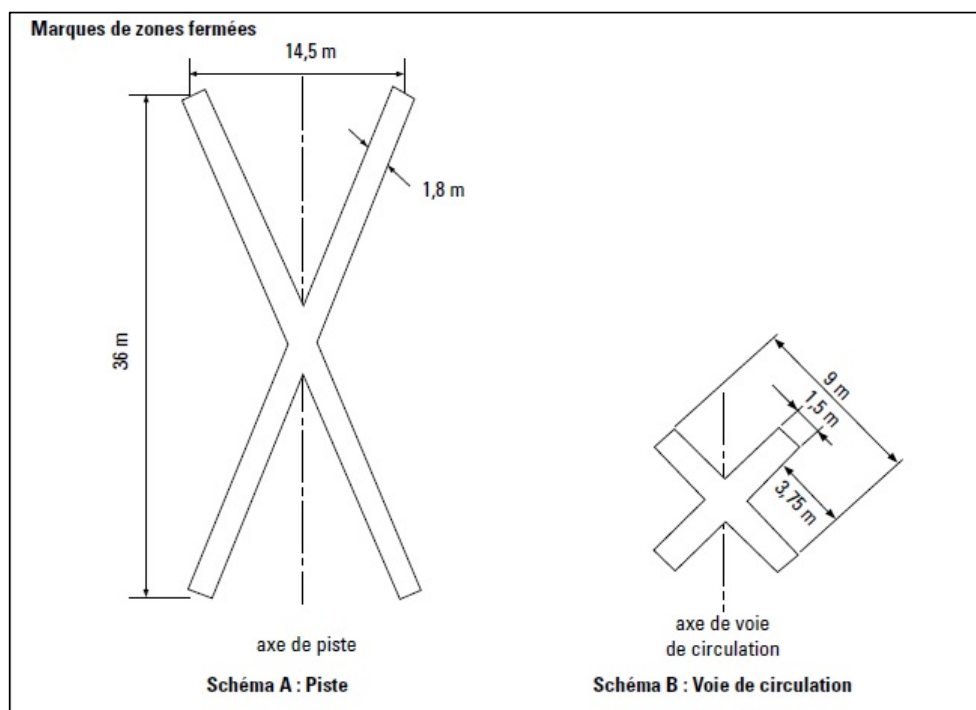
Figure 3 : extrait de l'annexe A - CHEA

Cette voie est le plus souvent fermée et ne comporte pas de marquage au sol autre que des croix marquant son interdiction. Ces croix sont de couleur jaune, mesurent neuf mètres et correspondent aux prescriptions réglementaires d'un marquage de zone fermée sur une voie de circulation.

L'annexe A des conditions d'homologation et procédures d'exploitation des aérodromes (CHEA en vigueur à la date de l'incident)⁽³⁾ précise (article I.5.1.4) que les marques de zone fermée sont apposées sur les parties de piste ou de voie de circulation dont l'utilisation est interdite. Les marques de zone fermée sont constituées de croix de couleur blanche sur une piste et de couleur jaune sur une voie de circulation, centrées sur l'axe et disposées à chaque extrémité de la portion interdite. Les marques de zone fermée sur une voie de circulation sont de dimensions plus réduites que sur une piste.

Le repère visuel créé par la zone claire en extrémité de la piste désaffectée a pu retarder la prise de conscience de l'erreur d'identification de piste. D'autre part les marquages de voie de circulation fermée présents sur la piste désaffectée n'ont pas été perçus par le pilote du fait de leur petite taille sur une voie large de 60 mètres. Des marques de zone fermée de piste, de couleur blanche et de plus grandes dimensions, auraient pu éveiller l'attention du pilote.

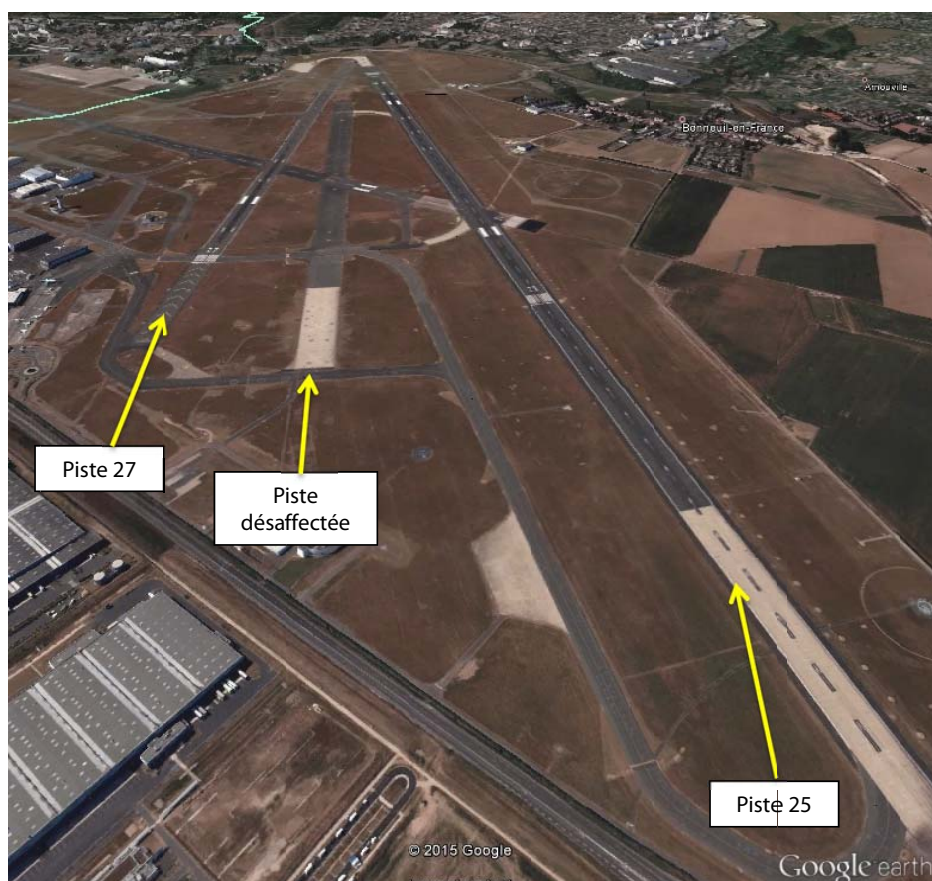
Figure 4 : visualisation des pistes depuis l'est

Tout comme la piste 25, la piste désaffectée présente à son extrémité « est » une partie en béton, plus claire et visible de loin. La piste 27 ne présente pas une telle partie claire.
