Collision avec un pylône lors du roulage sur une voie de service

Aéronef	Avion Robin DR400-120 immatriculé F-GAVP
Date et heure	27 août 2014 à 11 h 15 ⁽¹⁾
Exploitant	Club
Lieu	Aérodrome de Montaigu - Saint-Georges (85)
Nature du vol	Aviation générale
Personne à bord	Pilote
Conséquences et dommages	Aile droite fortement endommagée

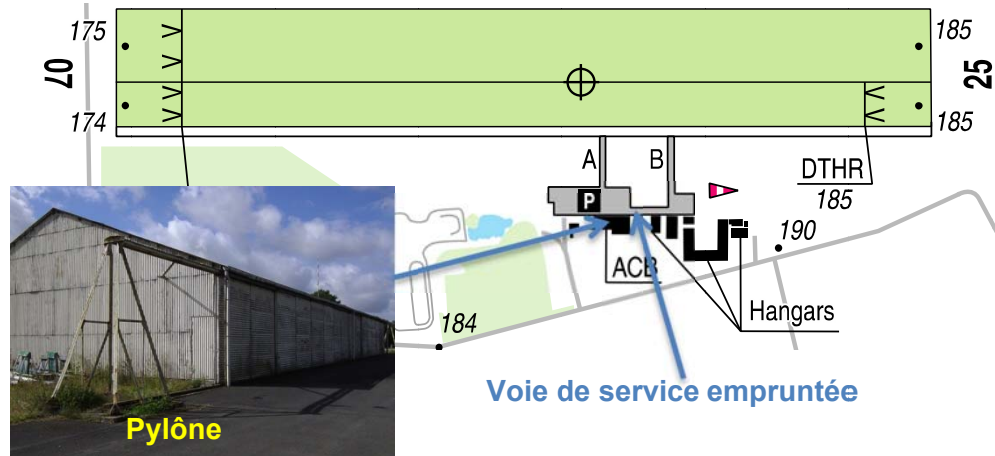
Le pilote atterrit en piste 25 puis emprunte la voie de circulation A. Il aperçoit des amis à proximité de la voie de circulation B. Arrivé à l'aire de stationnement (P sur le plan ci-dessous), il poursuit le roulage par une voie de service⁽²⁾ longeant des hangars pour s'approcher de ses amis. Il vire vers la gauche. L'aile droite entre en collision avec un pylône métallique servant de support au rail de porte d'un hangar et empiétant sur la voie de service d'environ un mètre. Le bord d'attaque de l'aile droite est enfoncé sur plusieurs dizaines de centimètres à environ un mètre du saumon.

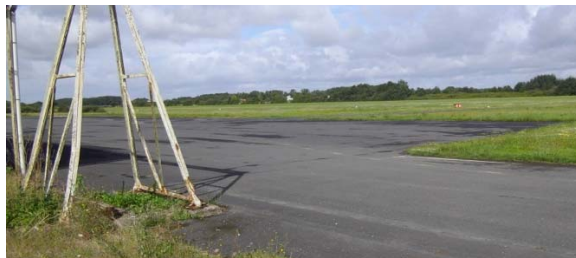
Une voie de service⁽³⁾ longe plusieurs hangars et permet de circuler de l'une à l'autre des aires de stationnement. Il ne s'agit pas d'une voie de circulation utilisable par les aéronefs. Elle est présente sur le plan de la carte VAC de l'aérodrome. Une ligne blanche au sol délimite cette voie sur sa partie nord, côté herbe, dans la continuité de celle présente sur l'aire de stationnement reliant la voie de circulation B. Il n'y a aucune autre marque d'indication concernant cette voie.

Aire de stationnement liée à la voie de circulation A et début de la voie de service avec le pylône métallique

Lors d'un nouveau contrôle de l'aérodrome par la DSAC, la mise en place de panneaux de signalisation et/ou de lignes de sécurité pour délimiter la voie de service a été inscrite dans le rapport de contrôle des CHEA.

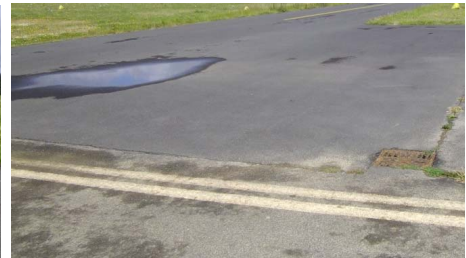
Ligne de sécurité délimitant l'aire de stationnement liée à la voie de circulation B
