Incident de l'ATR 72-201
immatriculé **F-GVZG**
survenu le 11 septembre 2011
à Marseille (13)

Panne des MFC⁽⁵⁾ 1B+2B lors du roulement à l'atterrissage, freinage d'urgence, sortie latérale de piste

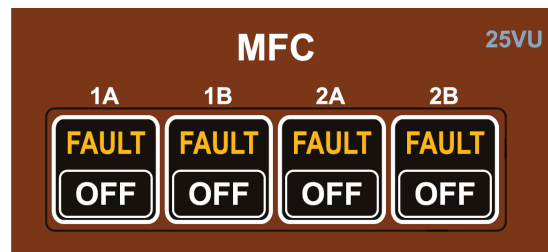
Figure 1 : alerte sur le panneau supérieur

- le voyant ambre correspondant s'allume sur le panneau supérieur ;
- le voyant ambre MFC s'allume sur le CAP⁽⁷⁾ ;
- le voyant ambre du Master Caution⁽⁸⁾ clignote également.

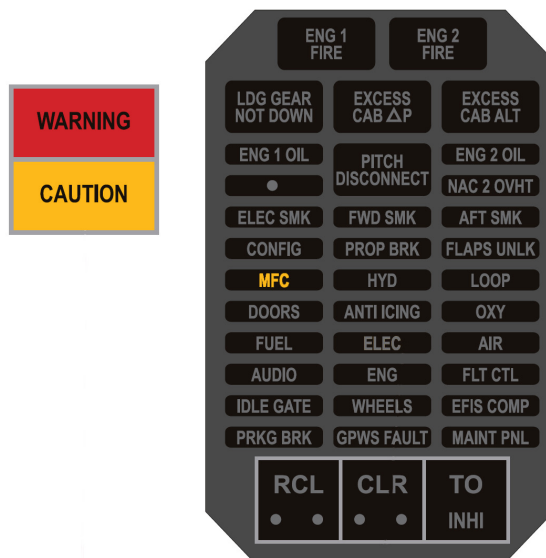
Figure 2 : alerte sur le CAP (position dans le poste de pilotage)

- les alertes visuelles sur le CAP, à l'exception du voyant ambre MFC, et des voyants rouges : ENG1 FIRE, ENG2 FIRE, EXCESS CAB ALT, EXCESS CAB deltaP, PITCH DISCONNECT, NAV OVTH ;
- les alertes sonores ;
- la fonction automatique IDLE GATE⁽⁹⁾ qui permet, une fois au sol, de positionner la manette de puissance sur le cran ralenti sol puis d'actionner les inverseurs de poussée ;
- l'alarme de décrochage ainsi que le vibreur de manche ;
- le système de contrôle du train avant ;
- la « *touchdown protection* », permettant d'éviter un blocage des roues lors du toucher⁽¹⁰⁾.
