RAPPORT D'ENQUÊTE

Accident du Sikorsky S-64E
immatriculé **N248AC**
survenu le 26 août 2004
à Ventiséri (20)
exploité par **Helipaca**

Bureau d'Enquêtes et d'Analyses
pour la sécurité de l'aviation civile

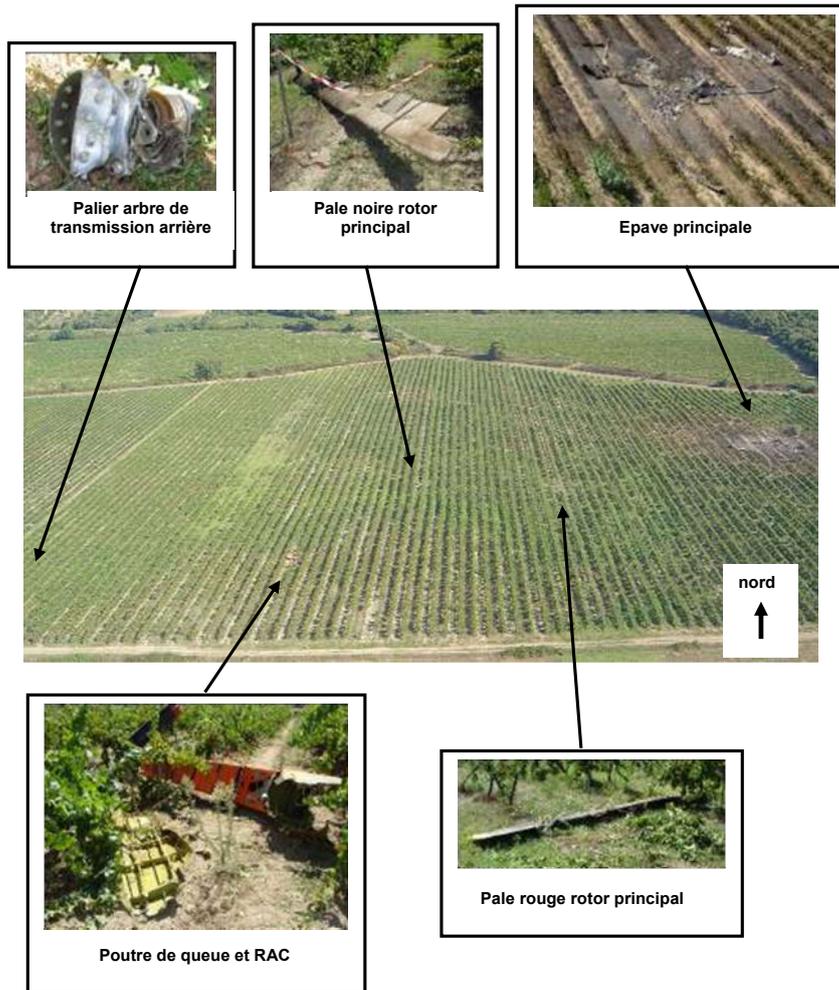
L'ensemble des pièces est réparti dans une zone conique de 700 m de long, sur un axe ouest-est au milieu d'une vigne.

La pièce la plus à l'ouest est le palier n° 5 de l'arbre de transmission arrière puis, à environ 150 m à l'est, se trouve la partie arrière de l'hélicoptère avec principalement une partie de la poutre de queue, une partie de l'arbre de transmission arrière, la boîte de transmission intermédiaire (BTI), la boîte de transmission arrière (BTA) et des pales du rotor anti-couple.

Plus à l'est, on constate la présence de morceaux de plus en plus nombreux dont la pale noire et la pale rouge du rotor principal respectivement à 176 m et 211 m du palier n°5 de l'arbre de transmission arrière.

L'épave principale avec la boîte de transmission principale, les deux moteurs, les autres pales du rotor principal, le « *pond snorkle* » et le « *sea snorkle* » est située dans une zone à environ 280 m du palier n° 5. C'est dans cette zone que le feu a eu lieu.

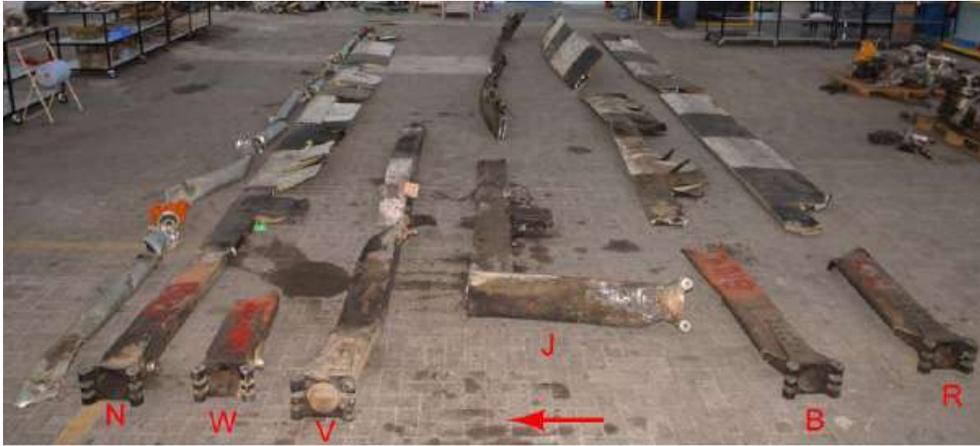
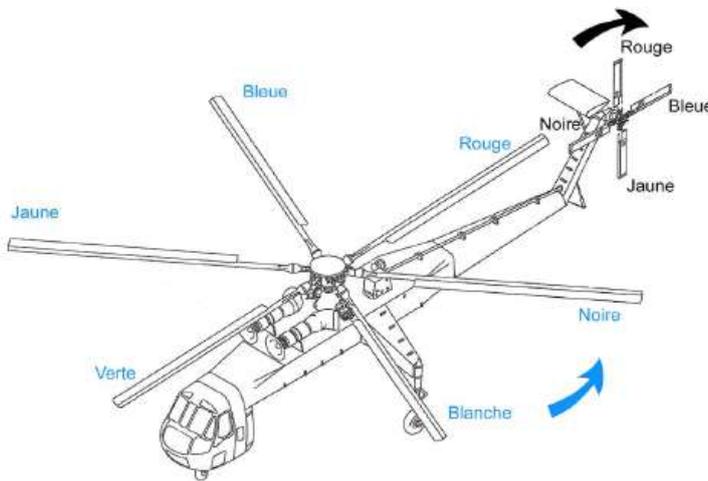
La reconstitution des six pales rompues lors de l'accident et sciées ultérieurement pour leur transport a montré qu'il manquait environ 14 m de longeron des pales verte et blanche. Malgré les recherches entreprises, ils n'ont pas été retrouvés.

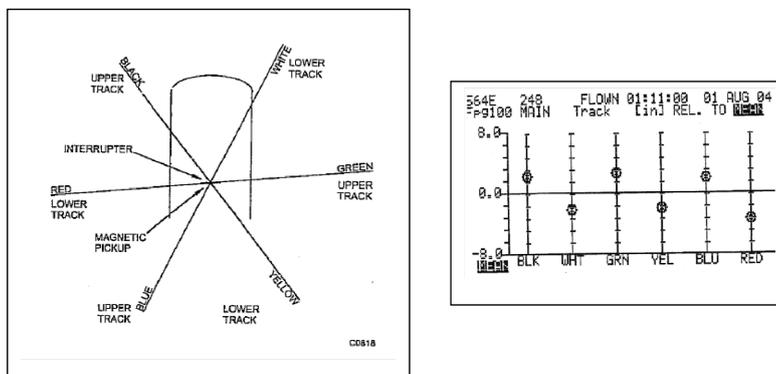
Schéma du réglage des pales, alternance « haut » - « bas »

Les six pales présentent par conception des réglages de sillage alternés. Les pales noire, bleue et verte ont un sillage « haut » et les trois autres pales un sillage « bas ». L'écart de sillage aux extrémités des pales est d'environ 20,3 cm.

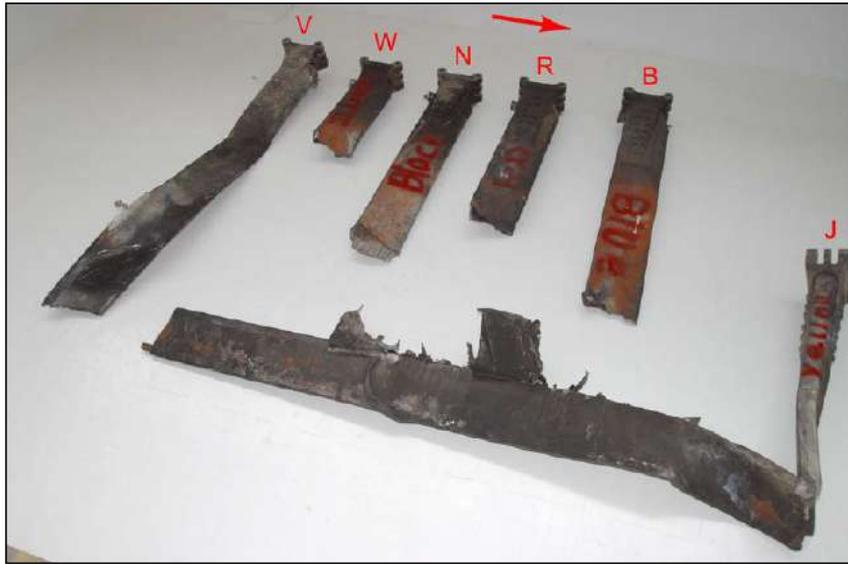
Toutes les pales se sont brisées en flexion à 1 m – 1,5 m environ de leurs attaches au moyeu rotor sauf la pale verte.

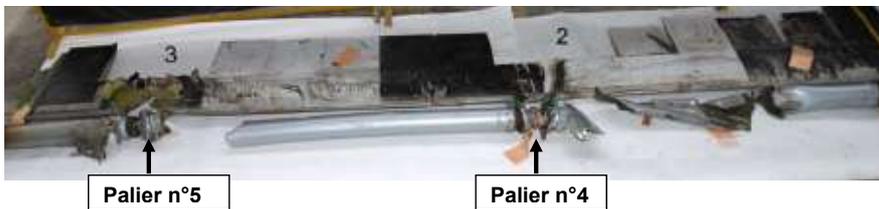
La pale la plus singulière est la pale noire. Elle fait partie des trois pales intercalées réglées avec un «tracking» «haut». Elle présente deux ruptures en statique, référencées 2 et 3 qui ont été causées par l'interférence avec les paliers respectivement n°4 et n°5 de l'arbre de transmission arrière. La troisième rupture en statique à 1,5 m de l'attache au moyeu s'est faite en flexion vers le haut.

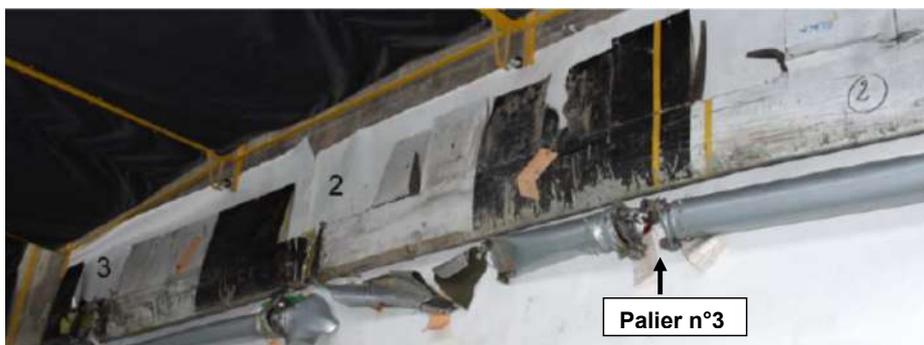
Un troisième impact présente les marques d'une interférence avec le palier n°3.

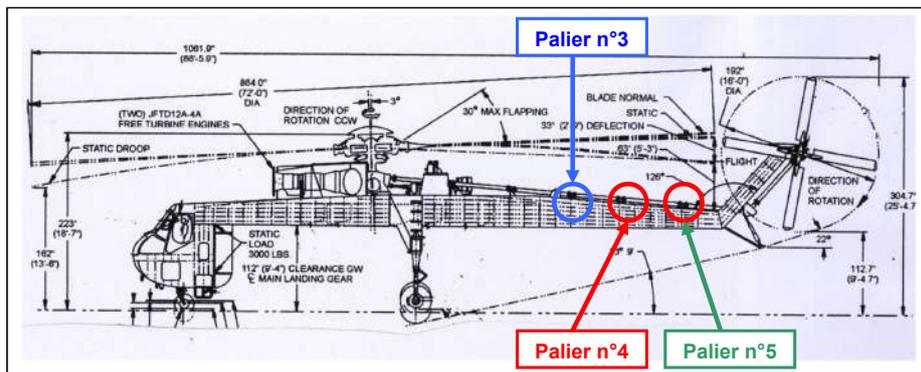
Ces trois interférences entre la pale noire et l'arbre de transmission arrière se sont produites en au moins trois tours de rotor compte tenu du fléchissement nécessairement différent et progressif de chacun de ces contacts.

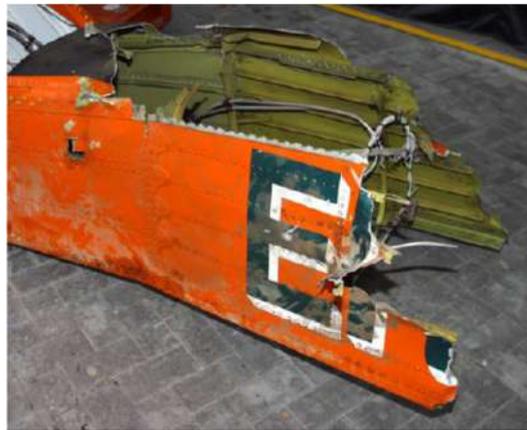
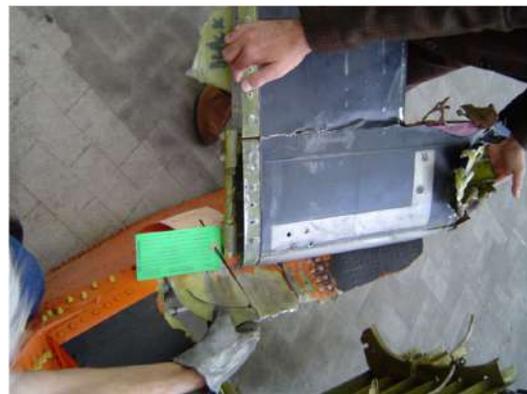
Par ailleurs, il a été établi que, lors de la première interférence avec le palier n°5, l'extrémité de la pale noire a également touché la poutre de queue. Puis lors du tour suivant, la pale noire, ayant perdu son extrémité, a découpé la poutre de queue et a été sectionnée par le palier n°4.

Lors du tour suivant, la pale noire a poursuivi son affaissement et a heurté le palier n°3.

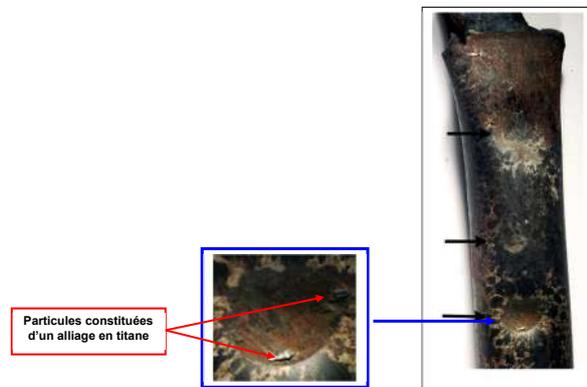
- ❑ L'identification de la biellette non ajustable de la pale noire, sous la référence 6410-21090-**012** sur la documentation technique de l'appareil, provient probablement d'une erreur d'écriture datant de 1994. Cinq biellettes de cet hélicoptère, référencées 6410-21090-011, présentant de la corrosion, avaient alors été changées en biellettes référencées 6410-21090- 012 et la sixième, également référencées 6410-21090-011 mais non concernée par la corrosion, aurait été maintenue en place.
- ❑ La partie inférieure de la biellette non ajustable de la pale noire présente trois enfoncements avec des rayures et des particules.

Ces enfoncements, situés sur la périphérie de la biellette faisant face au mât rotor, ne semblent pas avoir été produits avant le déclenchement de la rupture de la biellette. Il apparaît plus probable que ces enfoncements soient consécutifs à un endommagement déjà engagé de la tête rotor en vol ou lors de l'écrasement de l'hélicoptère au sol.

L'examen des particules présentes dans ces dommages a montré qu'elles sont constituées d'un alliage de titane. Cet alliage est du même type que celui des platines des corps des amortisseurs de trainée, situés à proximité de la biellette.

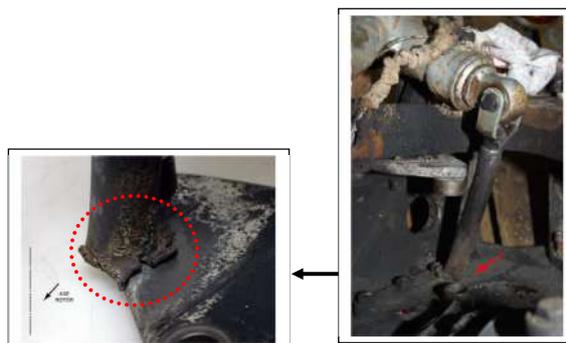
- ❑ La biellette non ajustable de la pale noire présente également sur sa surface intérieure des produits de corrosion en quantité plus importante au niveau de ses extrémités. Les analyses métallurgiques ont montré que cette corrosion superficielle n'est pas à l'origine de la rupture de la biellette. Il s'agit plus d'une oxydation vraisemblablement consécutive à l'incendie.
- ❑ La partie supérieure de la biellette non ajustable de la pale noire présente, au niveau de sa section rompue, des secteurs qui se sont pliés et retournés sur eux même sous l'effet d'une compression de la bielle elle-même en appui sur le support inférieur de l'amortisseur de trainée. Ceci est vraisemblablement survenu lors de la collision de la tête rotor avec le sol, signifiant ainsi que cette biellette était déjà cassée en vol.

La biellette non ajustable de la pale noire dont les caractéristiques mécaniques, inférieures de 50 % à celles des cinq autres biellettes, notamment au niveau de la charge de rupture, constituait un élément faible et aurait pu, dans des conditions de vol momentanément contraignantes ne pas supporter à elle seule une surcharge à la limite de ses capacités mécaniques.

L'accident est, selon toute vraisemblance, dû à la rupture en vol de la biellette non ajustable de commande de pas de la pale noire qui n'avait pas les mêmes caractéristiques mécaniques que les autres. La rupture est survenue en très peu de cycles, vraisemblablement conséquences des charges et contraintes élevées en air turbulent rencontrées lors du vol en zone montagneuse.
