Accident du SOCATA TBM700N immatriculé N850GC

survenu le 8 août 2013
à Vertaizon (63)

Perte de contrôle en remise des gaz lors d'une approche de précision

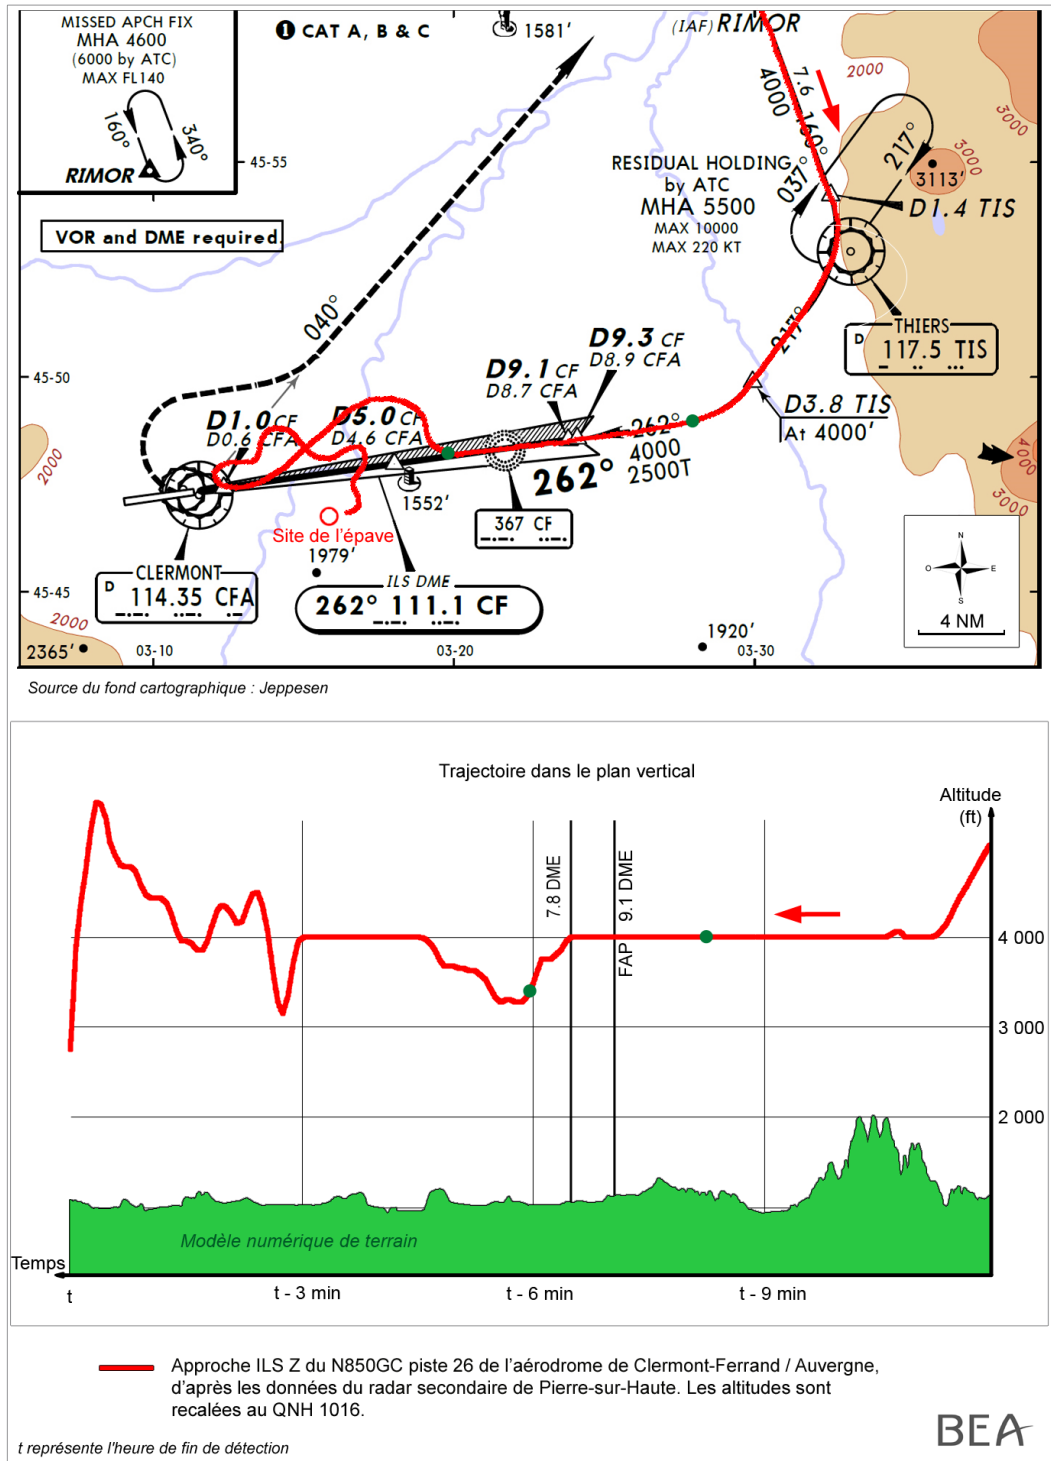
Figure 1 : Trajectoire verticale en fonction du temps

L'avion reste en palier à 4 000 ft au-delà du point d'approche finale (FAP) situé à 9,1 NM de CF. Il reste aligné sur le LOC jusqu'à 6.4 NM du seuil de piste. Le pilote déconnecte probablement le pilote automatique et tente de rattraper le plan de descente par le dessus. Environ deux minutes plus tard, le contrôleur tour constate un écart latéral vers la droite de l'axe de piste de la trajectoire et contacte le pilote. Celui-ci l'informe qu'il souhaite « *refaire un tour et revenir en arrière pour reprendre l'approche* » en annonçant que « *son pilote automatique a débloqué* ».

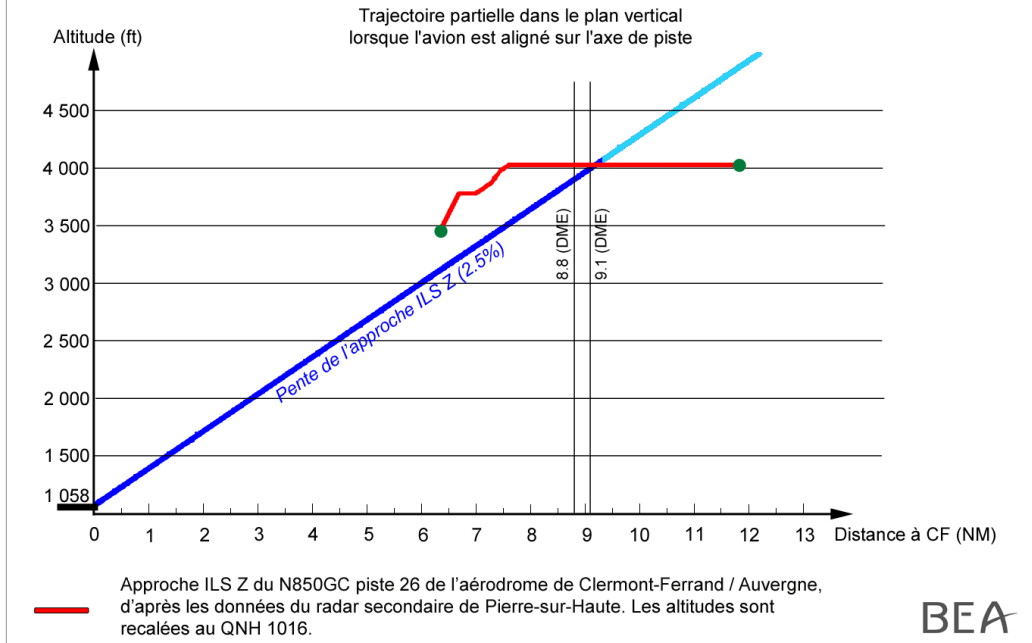
Figure 2 : Trajectoire verticale en fonction de la distance comparativement au plan de descente de l'ILS

Le pilote ne suivant pas la trajectoire d'approche interrompue publiée, le contrôleur lui suggère de remonter à l'altitude de sécurité de 6 000 ft vers le VOR de TIS par un virage à droite. Le pilote collationne mais revient d'abord vers l'axe de piste en palier à 4 000 ft. Le contrôleur répète alors son instruction de rejoindre le VOR de TIS. Le pilote répond qu'il « programme » ce point avant de virer à plusieurs reprises par la droite puis par la gauche, en descente puis en montée. Pendant cette phase, le contrôleur fournit des instructions de caps pour rejoindre le VOR de TIS. Le pilote collationne avec du retard et parfois des erreurs. Le contrôleur s'en rend compte et limite alors ses instructions à une montée 6 000 ft. L'avion commence alors à monter jusqu'à environ 5 500 ft puis descend avec une vitesse verticale importante, au sud de l'axe de piste. Des témoins voient l'avion entrer en collision avec le sol sous forte pente et à inclinaison nulle.

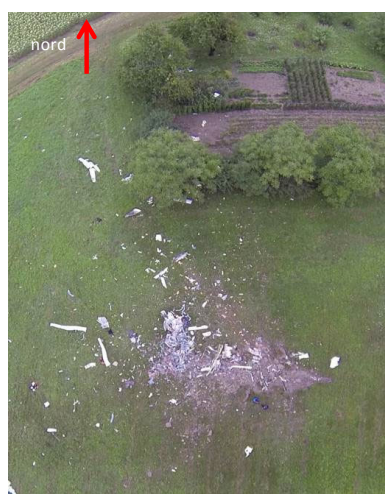
L'examen du site révèle une trajectoire orientée est - ouest et confirme les témoignages des personnes qui ont vu l'avion entrer en collision avec le sol avec une forte assiette à piquer et à inclinaison nulle (fig. 3 et 4).

Figure 3 : Vue aérienne du site

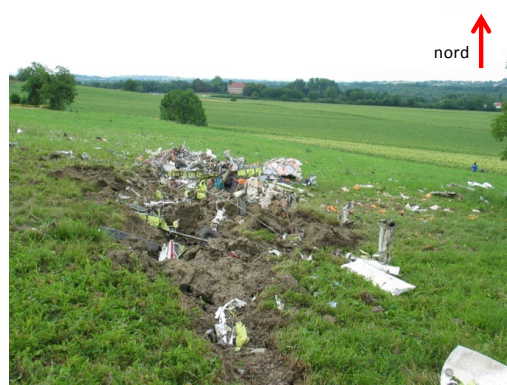
Figure 4 : Épave vue du sol

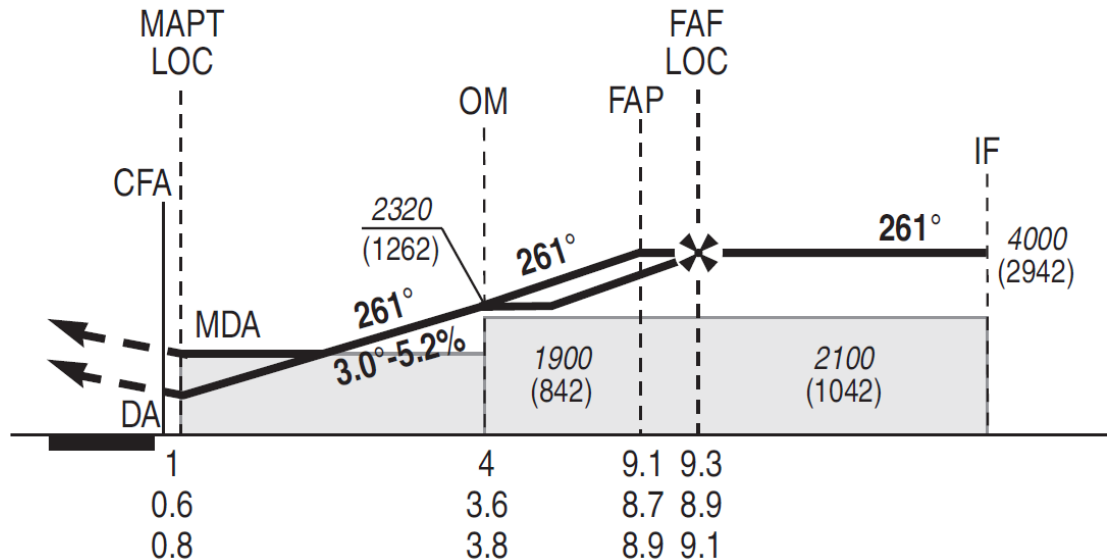
Le point d'approche finale (FAP), qui matérialise le début de descente sur le plan de l'ILS de 5,2 %, est situé à 9.1 NM de CF. L'altitude de décision (DA) est de 1 320 ft (hauteur de décision DH de 260 ft).

Figure 5 : Coupe verticale du plan d'approche ILS Z de la carte IAC⁽⁸⁾. Le profil vertical de la carte Jeppesen est identique

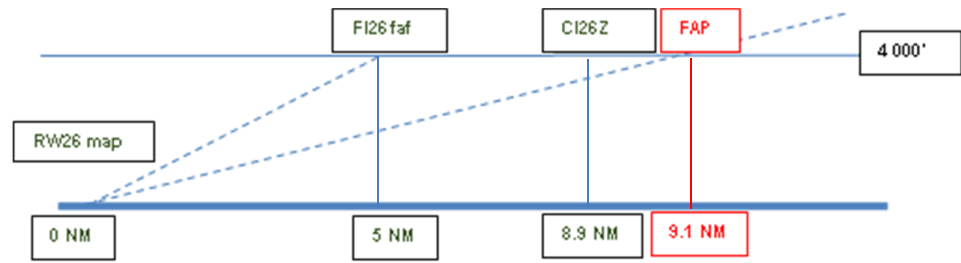
Ainsi le dernier point actif, est situé après le point de descente réel. Ces différences sont présentées sur la figure 7.

Le FAP **rouge** correspond au point de début de descente des procédures IAC et Jeppesen.

Les autres points sont les derniers points de l'approche ILS Z 26 de LFLC issus de la base de données Jeppesen du G1000.

Figure 7 : Différences entre les cartes d'approche et le codage dans la base de données de la suite avionique G1000 - 0 NM correspond au seuil de piste 26

Pour réaliser la transition automatique de GPS vers LOC, la suite avionique se base sur une distance définie par rapport au point de mise en descente (FAP ou FAF). Si la position de ce point est erronée dans la base de données alors la transition automatique ne se fait pas au bon endroit. Si cette transition intervient après le FAP alors le système automatique de vol n'est plus en mesure de capturer le GS et d'assurer la descente.

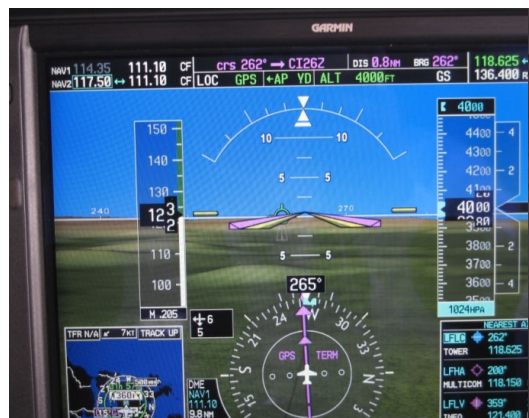
Figure 8 : 9.8 NM DME CF : source GPS

Les captures d'écran des figures 8 et 9 illustrent la transition du mode GPS au mode LOC lors d'un vol d'essai suivant l'approche ILS 26. Fig 9, le changement automatique de source vient d'avoir lieu (DME D8.8 CF) et l'avion se situe au-dessus du GS. Le LOC est en phase d'activation alors que le plan de descente est passé. Le GS est armé mais non actif. Le système ne fait pas descendre l'avion qui reste en palier, ce qui est cohérent avec le séquençement requis pour descendre (Voir §2.2).

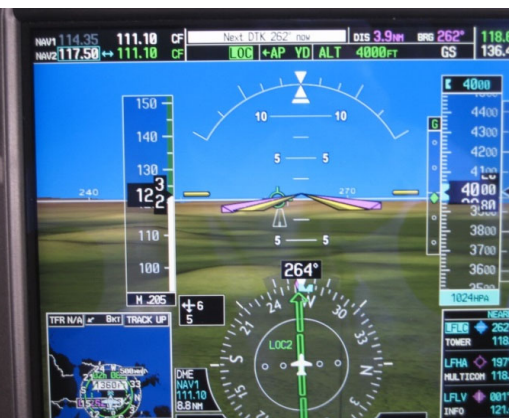
Figure 9 : 8.8 NM CF: transition GPS → LOC

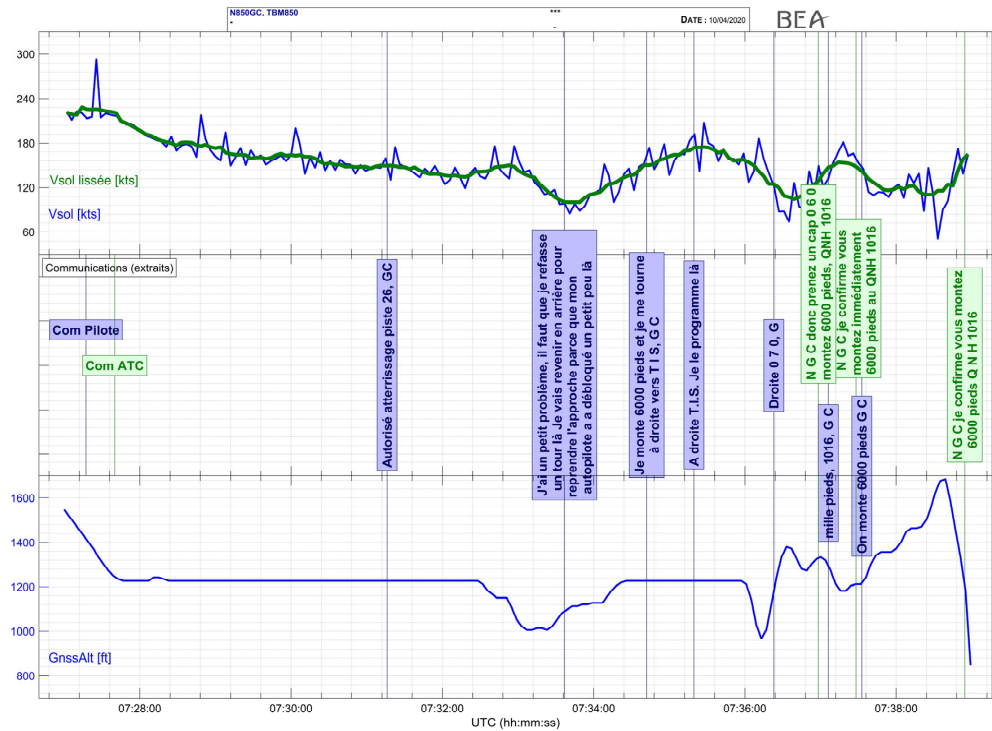
- La trajectoire de remise de gaz n'a pas été suivie : il est probable qu'elle n'a pas été correctement préparée lors du briefing arrivée.
- Le collationnement des messages du contrôleur, sans application des consignes en cap ou en altitude, atteste du peu de disponibilité du pilote pendant l'interruption de l'approche.
- Il est probable que les nombreuses altérations de cap et changements d'attitude, commandées manuellement par le pilote dans cet environnement sans visibilité, l'ont amené à être confronté à des illusions sensorielles de type vestibulaire.

Figure 10 : Profil vertical de l'approche et indication de vitesse

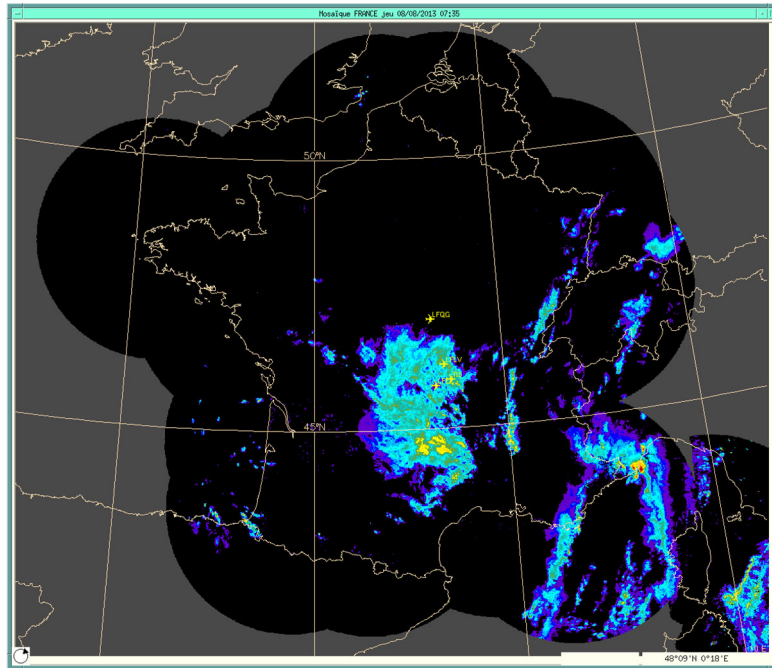
Un axe orageux s'était évacué au matin du 8 août vers l'Italie. Cependant une masse d'air instable restait présente sur le Massif Central provoquant des pluies et des averses, parfois orageuses.

Figure 11 : Image mosaïque radar sur la France à 0735 UTC
