**Perte d'adhérence du tracteur lors d'un refoulement,
collision avec l'avion**

Aéronef	Airbus A330-200 immatriculé OD-MEA
Date et heure	17 décembre 2010 à 10 h 17 ⁽¹⁾
Exploitant	Middle East Airlines
Lieu	Aéroport de Paris Charles de Gaulle (95)
Nature du vol	Transport public régulier international de passagers
Equipage de conduite	Commandant de bord, copilote
Conséquences et dommages	Partie inférieure du fuselage fortement endommagée
Addendum : Des précisions ont été apportées au rapport afin de clarifier la séquence de l'événement. La présente version de janvier 2019, texte officiel de référence, annule et remplace la précédente.

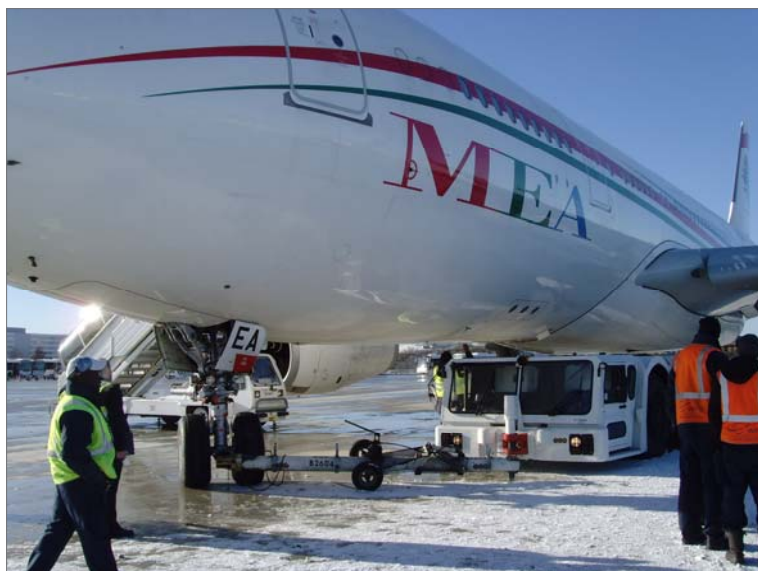
Alors que le conducteur du tracteur tire l'avion vers l'avant, le tracteur perd de l'adhérence en roulant sur du verglas. L'avion continue à avancer en poussant le tracteur.

Le tracteur dérape sur la gauche. Les attaches de la barre de tractage se brisent et le tracteur heurte le flanc du fuselage.

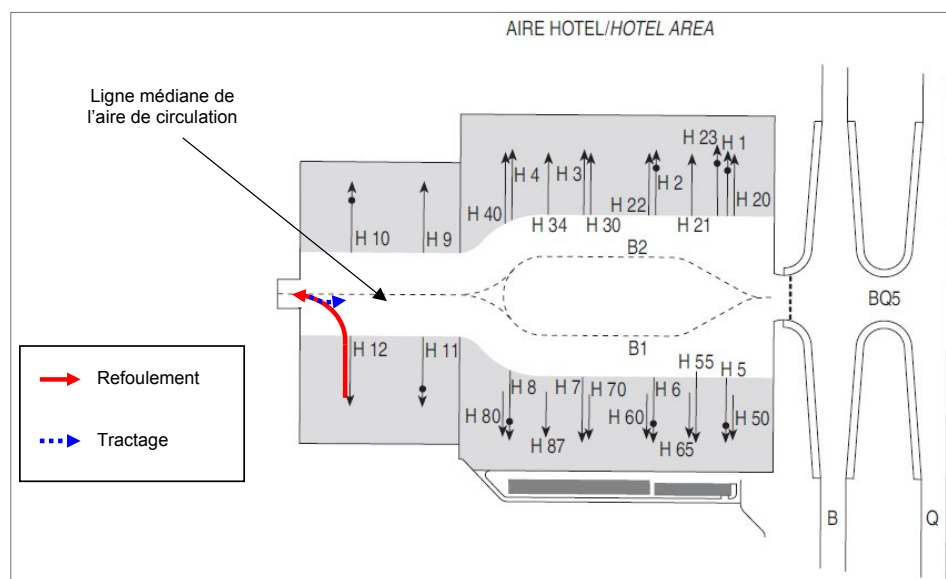
L'aire de stationnement où se trouve l'avion est un cul-de-sac. Lors du refoulement depuis le point H12, le conducteur de tracteur dispose de peu de place afin d'aligner l'avion sur la ligne de l'aire de circulation.
