Rapport

Accident survenu **le 28 octobre 2011**
à Toulouse-Blagnac (31)
à l'avion Piper Aircraft PA31T
immatriculé **OE-FKG**

BEA

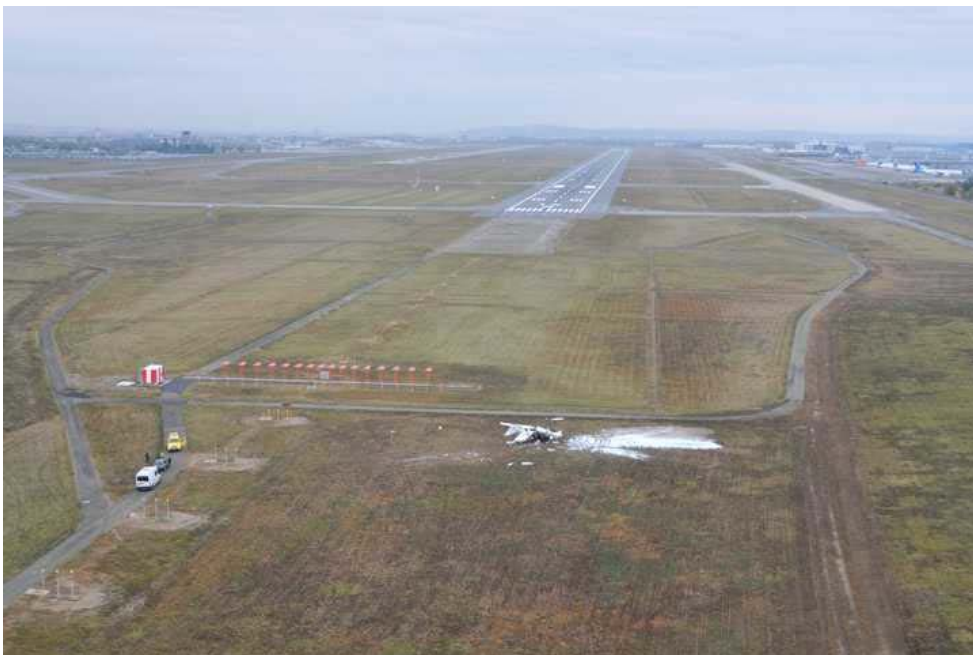
Figure 2 - site de l'accident

L'épave principale est groupée et partiellement brûlée. Elle se situe à environ 40 mètres à droite de l'axe de la rampe d'approche et à 640 mètres de l'extrémité de la piste 14R. Elle s'est immobilisée sur le dos suivant un cap magnétique 270°.

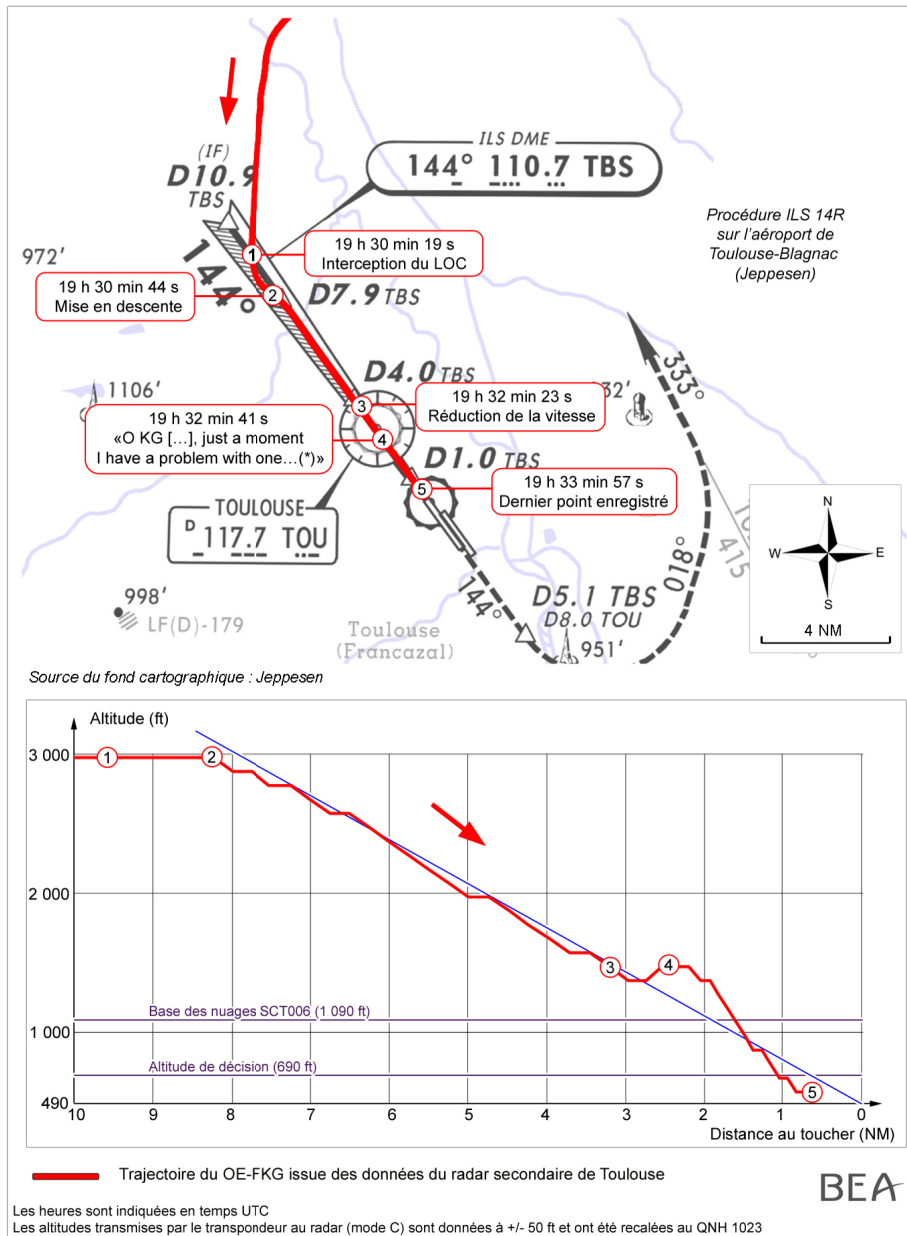
Figure 3- trajectoire d'approche du OE-FKG

A 19 h 32 min 41 s (point ❹), le pilote annonce « ... *just a moment I have a problem with one ... (*)... (*)...* ». La pente de descente de l'avion s'accroît, il passe alors sous le plan de descente.

Le dernier contact radar est daté à 19 h 33 min 57 s au point ❺. Un dernier message inaudible est émis par le pilote.

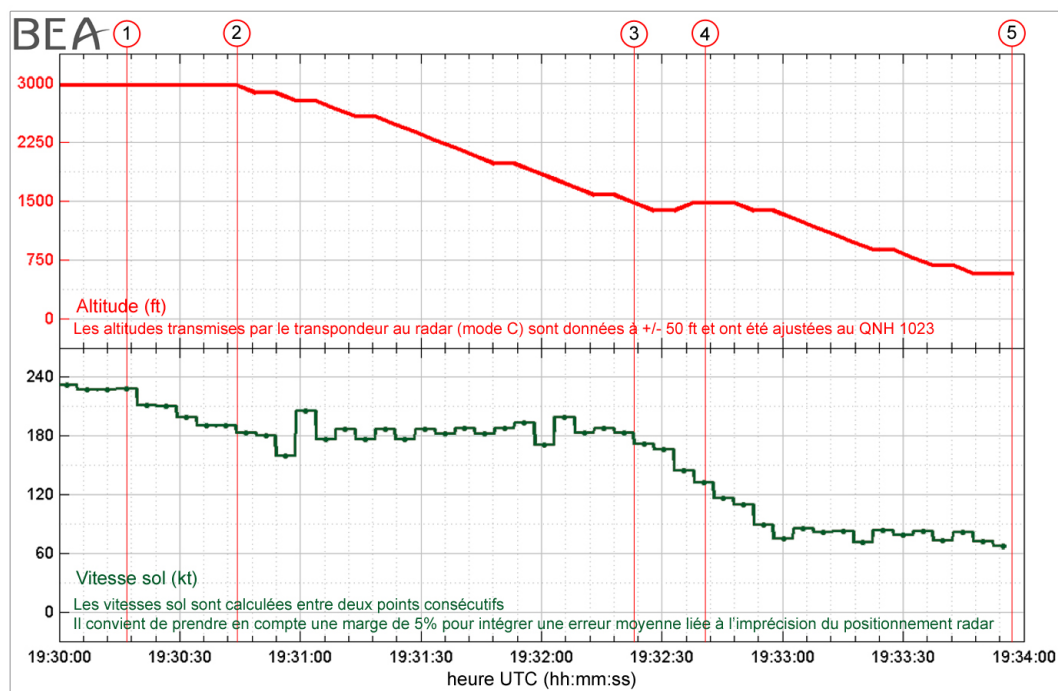
Figure 4- trajectoire d'approche du OE-FKG- Profil vertical et vitesse sol

Bien qu'il ne s'agisse pas d'un règlement, les critères de stabilisation d'une approche IFR sont généralement fixés à 500 ft en conditions de vol à vue et 1 000 ft en IMC.

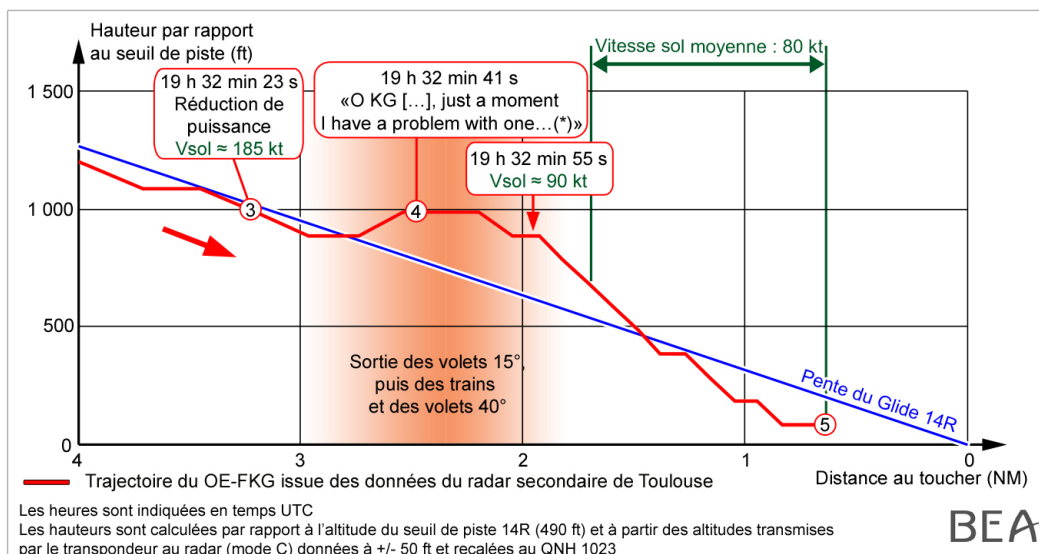
Figure 8 - séquençage probable de sortie des trainées lors de l'approche finale

Cette approche ne satisfait pas à l'ensemble des critères de stabilisation : axe, plan, configuration, vitesse, vitesse verticale.

L'approche a été conduite à vitesse élevée jusqu'à environ 1 000 ft/sol. Le pilote a ensuite vraisemblablement réduit la puissance afin de passer en configuration approche et atterrissage, en séquence. La sortie des volets 15° confère à l'avion un moment cabreur qui, s'il n'est pas immédiatement contré, conduit l'avion à s'écarter du plan de descente de l'ILS vers le haut.
