# RAPPORT D'ENQUÊTE

## Incident grave de l'ATR 42-600 immatriculé V2-LIK

survenu le 14 octobre 2014

**Martinique Aimé Césaire (972)**

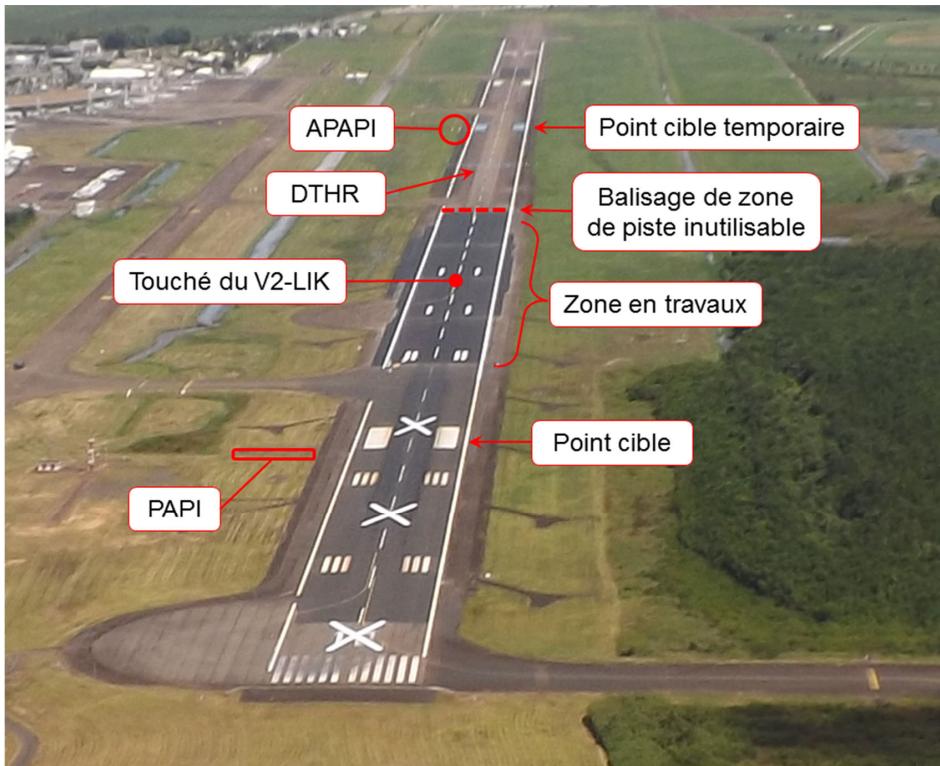
Figure 1 : Vue de l'aérodrome prise le lendemain de l'événement. Voir annexe n°4.

L'avion atterrit à 940 m du seuil de la piste 10, soit à 560 m du seuil de piste décalé temporaire, dans la zone en travaux ; lors du roulement à l'atterrissage il heurte un feu de balisage temporaire.

L'avion poursuit le roulement. Les pilotes aperçoivent l'APAPI. Le copilote annonce au commandant de bord qu'il n'avait pas identifié correctement la ligne démarquant les travaux. Il a pensé que l'APAPI était « *trop loin* » et n'a donc pas été alerté par ses lumières rouges. Il précise que la veille il avait atterri au début de la piste.

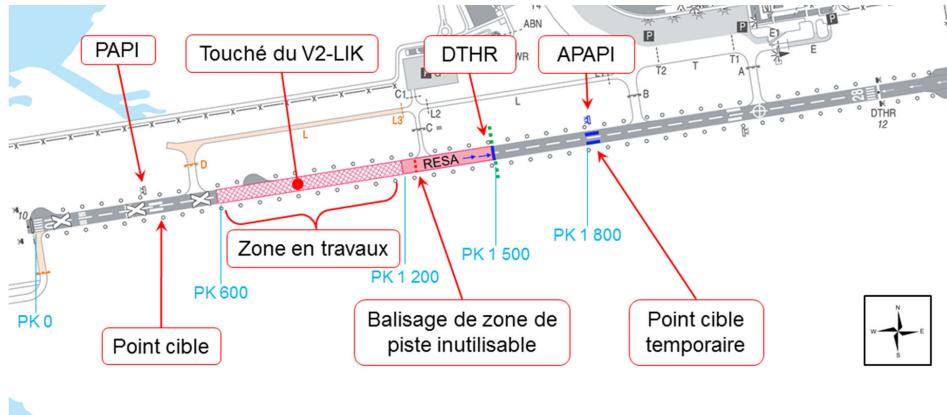
Figure 2 : Schéma de la piste

Le chantier était installé entre le PK 600 et le PK 1 200 (voir Figure 2 : zone en travaux). Une RESA<sup>(9)</sup> avait été créée en amont du seuil décalé, entre le PK 1 200 et le PK 1 500 (voir Figure 2). Les restrictions d'utilisation de la piste, indiquées dans le supplément à l'AIP (SUP AIP, Voir [annexe 2](#)) étaient les suivantes :

- Portions de l'aire de manœuvre fermées :
  - 1 500 premiers mètres de la piste 10.
  - TWY M.
  - TWY L entre C et D.
- Balisage diurne par marque :
  - Croix (amovibles) de couleur blanche de fermeture de piste entre le PK 0 et le PK 600.
  - Croix de couleur jaune de fermeture de taxiway sur le TWY L entre C et D.
  - Flèches de seuil décalé (DTHR), seuil décalé et point cible temporaires, de couleur bleue, entre le PK 1 250 et le PK 1 800.

- Balisage diurne lumineux :
  - Feux de seuil décalé temporaire de couleur verte mis en place au PK 1 500.
  - Feux de zone non utilisable de couleur rouge<sup>(10)</sup> mis en place au PK 1 250.
  - APAPI mis en place au PK 1 800 (au droit des marques de point cible temporaire bleues).

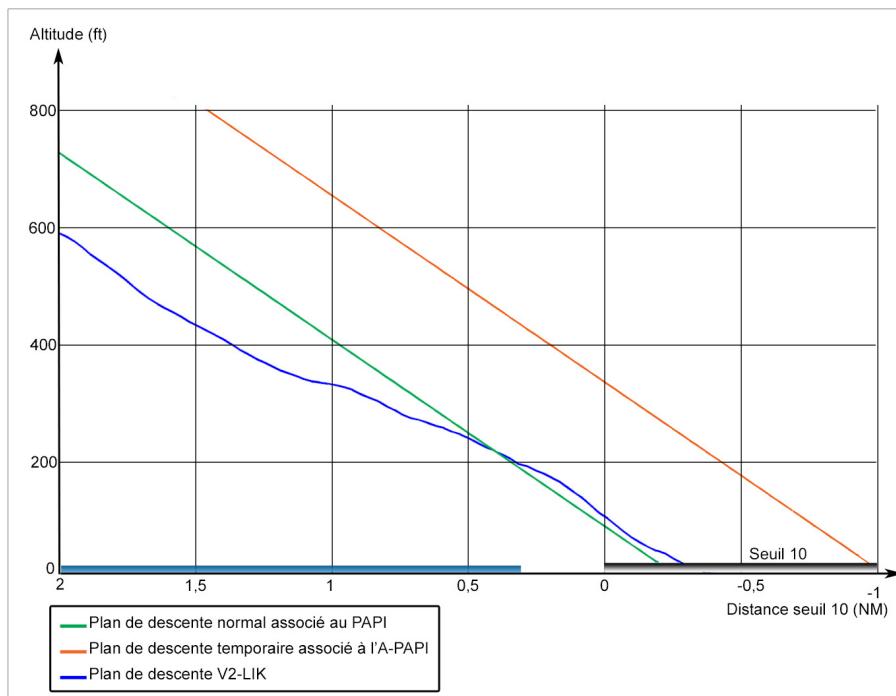
Figure 4 : Plans de descente

- En **vert**, le plan de descente normal associé au PAPI (en zone de travaux).
- En **rouge**, le plan de descente temporaire, associé à l'APAPI.
- En **bleu**, la trajectoire suivie par l'avion.

On constate que l'avion était sous le plan de descente normal jusqu'à environ 0,4 NM du seuil de la piste 10, avant de passer au-dessus de ce plan jusqu'à l'atterrissement. Il a atterri à 940 m du seuil de piste. Il n'a pas suivi le plan de descente temporaire matérialisé par l'APAPI.
