# RAPPORT TECHNIQUE

**Accident** du Christen Industries  
INC PITTS S-2 Spécial  
immatriculé F-GEAL  
survenu le 08/12/2013  
à Meaux Esbly (77)

**Examen de l'avion, du moteur  
et du vilebrequin**

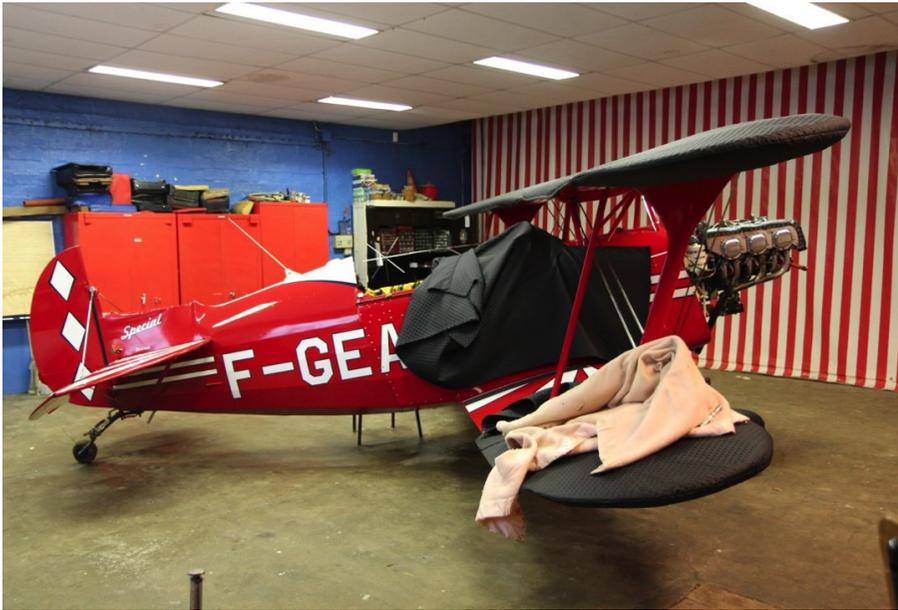
Fig. 1: vue d'ensemble de l'avion accidenté; hangar de l'AD de Meaux-Esbly

L'avion est entreposé dans un hangar (fig. 1). Les capotages du moteur sont déposés. Le vilebrequin est rompu en deux parties; l'une côté moteur et l'autre côté hélice (fig.2). Le vilebrequin est rompu au ras de la portée du joint spi. Des dommages sont également constatés au niveau du capotage moteur et du cône d'hélice, de la partie avant, de la dérive et des pales de l'hélice de l'avion. Les examens de l'épave ont été pratiqués par 2 enquêteurs du BEA. L'ensemble des investigations sur les pièces prélevées a été réalisé par le laboratoire du BEA.

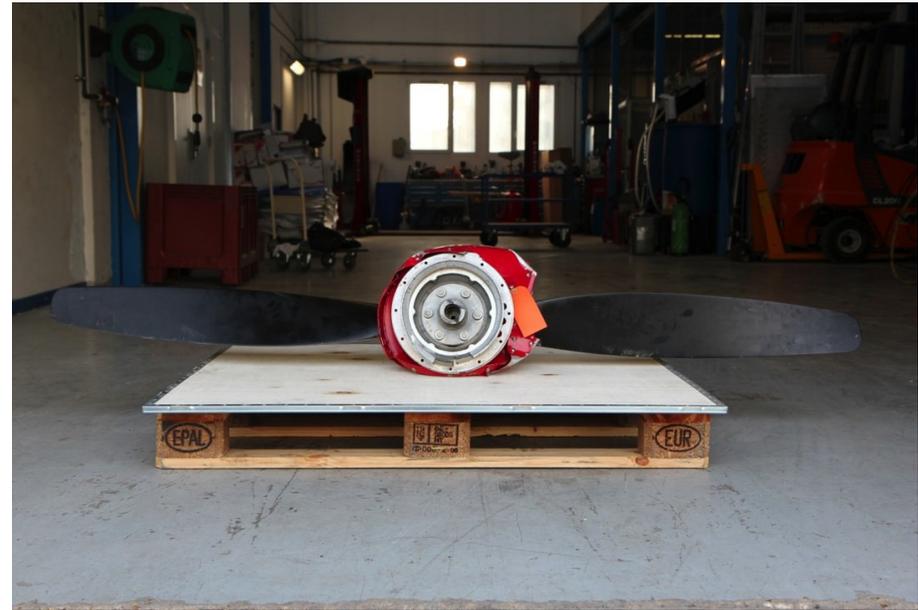
Fig. 2: vue d'ensemble de l'hélice rompue; atelier du BEA

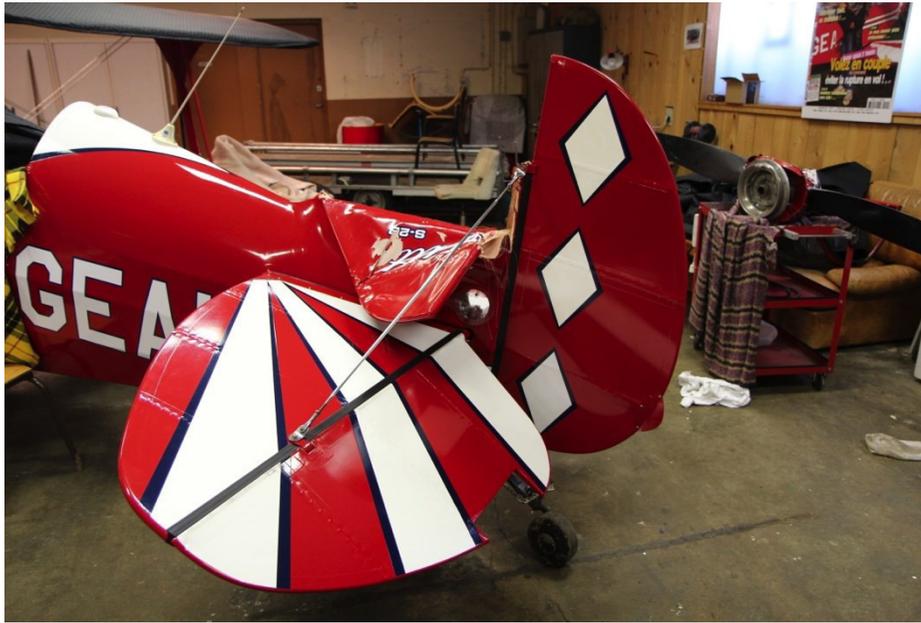
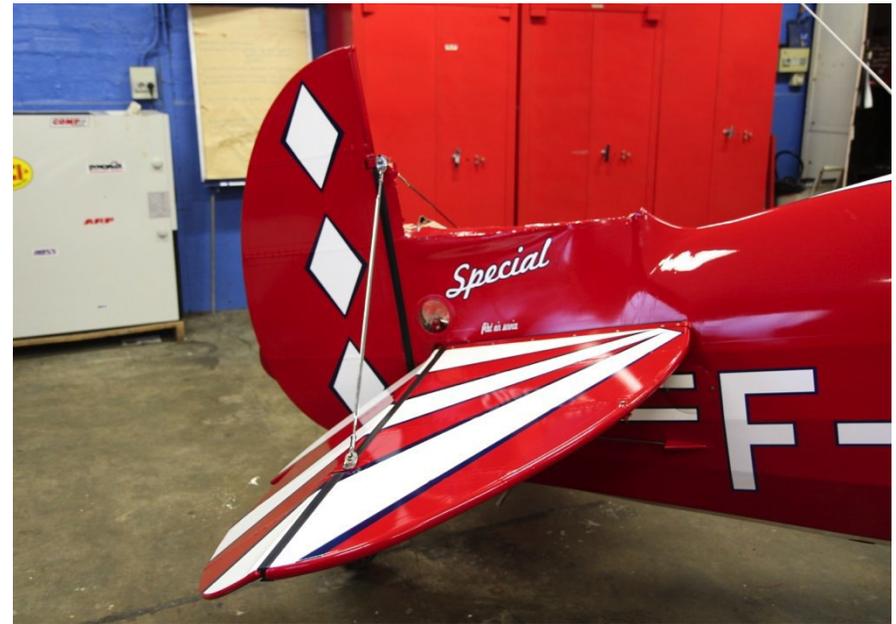
Fig. 3: vue d'ensemble de la dérive endommagée; côté gauche

Fig. 4: vue d'ensemble de la dérive endommagée; côté droit

Le plan fixe vertical est détruit. Les dommages constatés sur le plan fixe proviennent du contact avec l'hélice lors de la rupture du vilebrequin (fig. 3 et fig. 4).

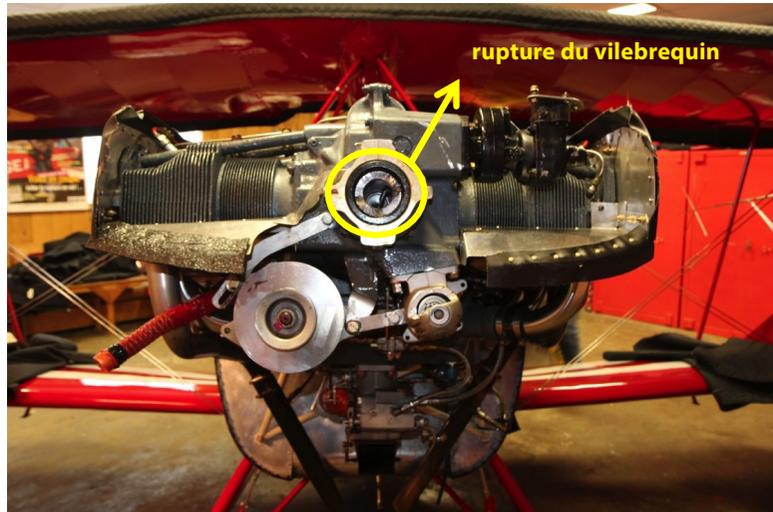
Fig. 5: vue de face du moteur décapoté

Des coulures d'huile sont observées de part et d'autre du moteur sur les tubulures d'échappement (fig. 6). Elles proviennent de la perte de l'huile moteur consécutive à la rupture en vol du vilebrequin. En partie avant de l'avion, le vilebrequin est rompu au ras de la portée du joint à lèvres ou joint spi (fig. 5). Le support du démarreur est fissuré au niveau de ses congés (fig. 7). Le moteur ne présente pas d'autres dommages extérieurs apparents.

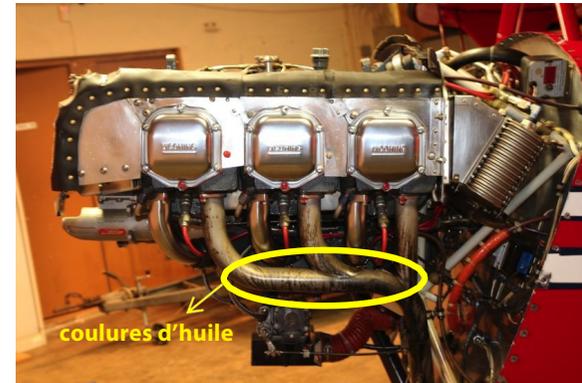
Fig. 6: vue du côté gauche du moteur décapoté; coulures d'huile

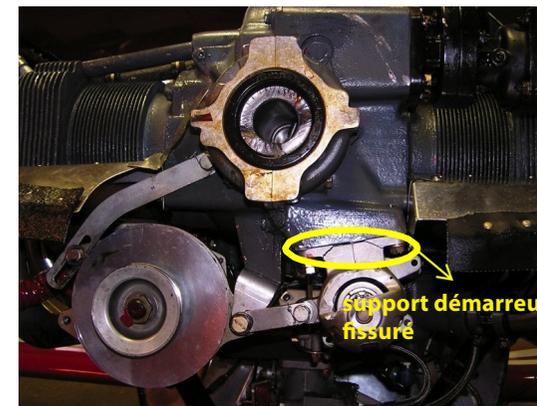
Fig. 7: vue de détail fig. 3; support démarreur fissuré

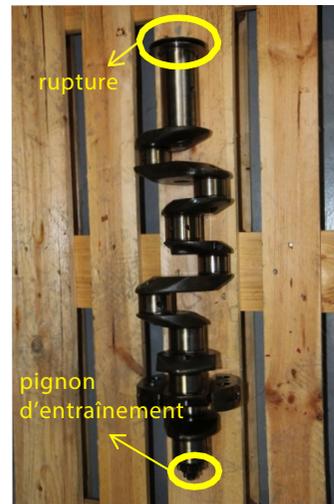
Fig. 9 : vue d'ensemble du vilebrequin rompu, côté moteur

Il n'y a pas de marque d'usure anormale sur les paliers du vilebrequin ni sur les dentures du pignon d'entraînement de la table arrière (fig. 9).

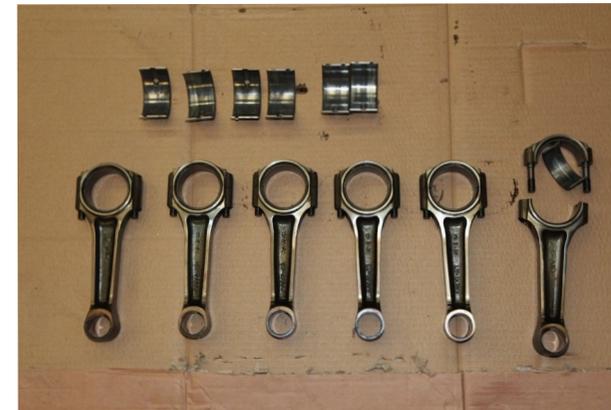
Fig. 10 : vue d'ensemble des bielles et des coussinets

Les bielles ne présentent pas de déformation apparente. Les coussinets ont conservé leur revêtement antifriction et ne présentent pas de traces de surchauffe ce qui indique une bonne lubrification du moteur en fonctionnement (fig. 10).

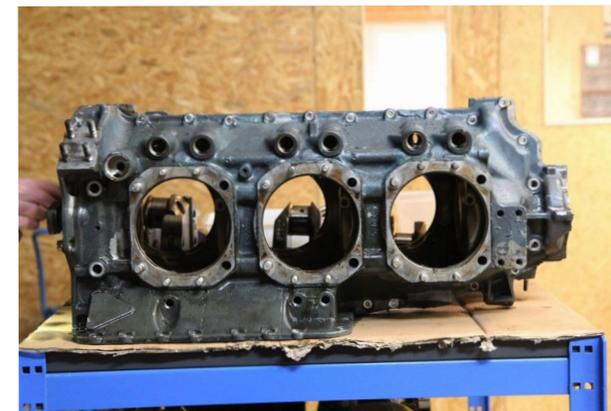
Fig. 11 : vue extérieure du demi-carter moteur droit

Les embases de fixation des cylindres et les portées des deux demi- carters ne présentent pas de trace d'usure type « fretting » ce qui témoigne de l'absence de vibrations anormales du moteur en service (fig. 11).

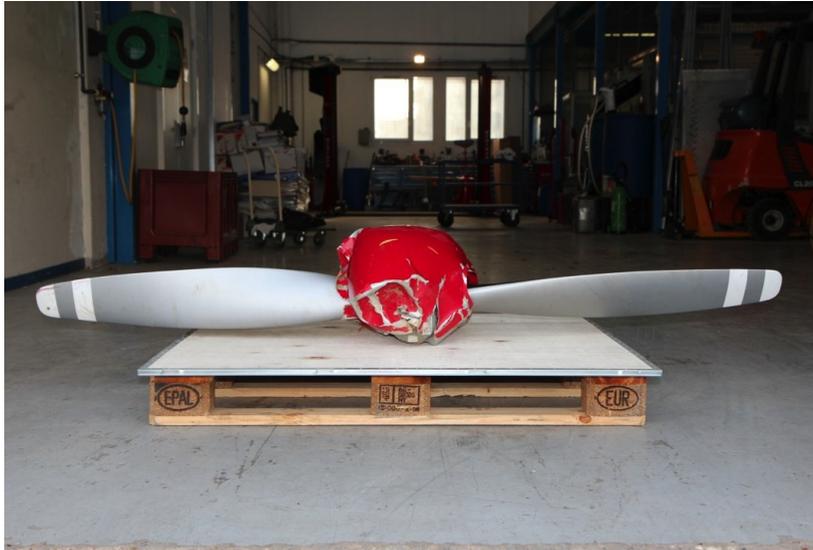
Fig. 12 : vue d'ensemble de l'hélice

Les pales sont marquées et présentent des déformations en extrémité qui sont vraisemblablement consécutives à l'impact avec le sol (fig.12).

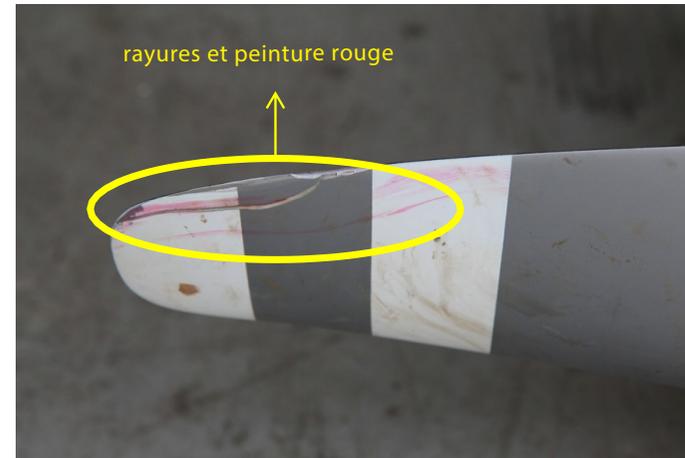
Fig. 13 : vue de détail du bout de pale; traces de peinture

Des rayures et des traces de peinture rouge sont également observées en bout de pale. Ces marquages attestent du contact de la pale lors de sa rupture en vol avec la partie arrière de l'avion (fig. 13). Les dommages observés au niveau de l'épaulement de la flasque porte-hélice sont consécutifs au choc avec d'autres éléments en partie avant du moteur lors de la rupture du vilebrequin (fig. 14).

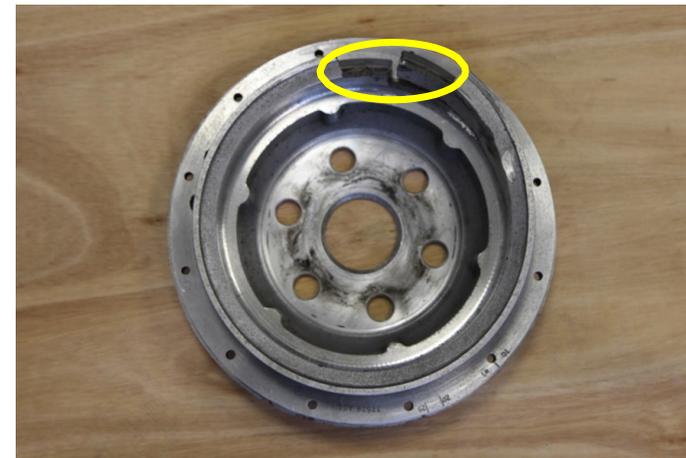
Les traces de friction observées côté intérieur de la flasque sont considérées comme des usures normales en service.

Fig. 14 : vue intérieure de la flasque porte-hélice

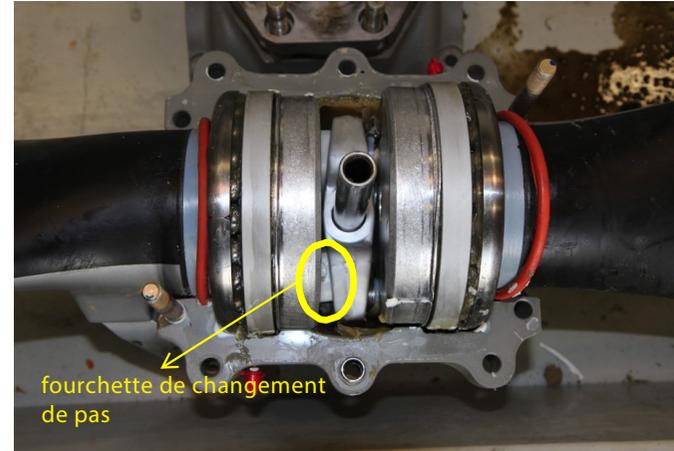
L'assemblage des 2 pales ne présente aucun endommagement apparent : l'ensemble des éléments constitutifs sont intègres (fig. 16). Le piston de régulation fonctionne correctement et son mouvement assure correctement le changement de pas (fig. 17).

Fig. 16 : vue d'ensemble du moyeu ouvert

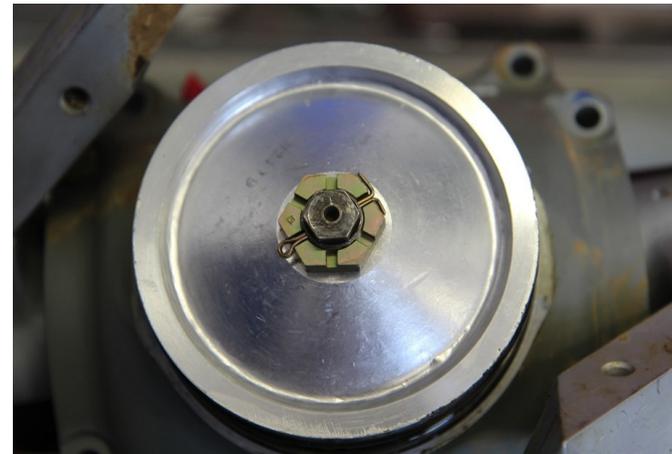
Fig. 17 : vue du piston de régulation de pas d'hélice

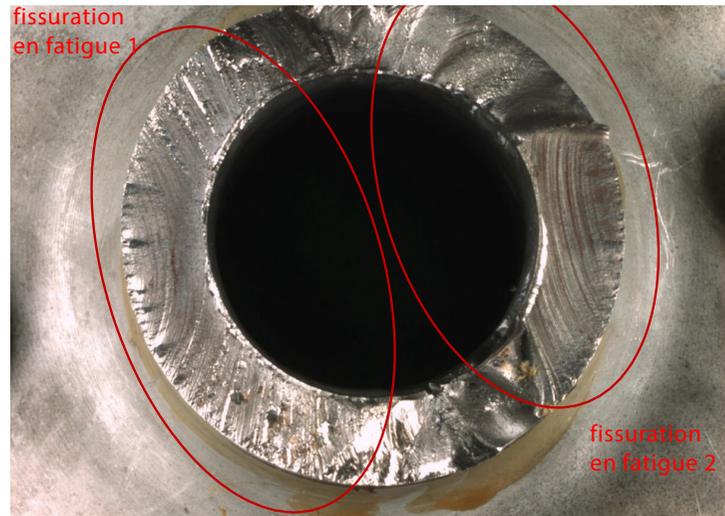
Fig. 18 : vue d'ensemble de la rupture; côté hélice

Les faciès de rupture sont lisses et brillants et présentent des macromarquages (lignes d'arrêt et lignes de crête) caractéristiques d'une rupture sous un mécanisme progressif de fissuration en fatigue (fig. 18 et fig. 19).

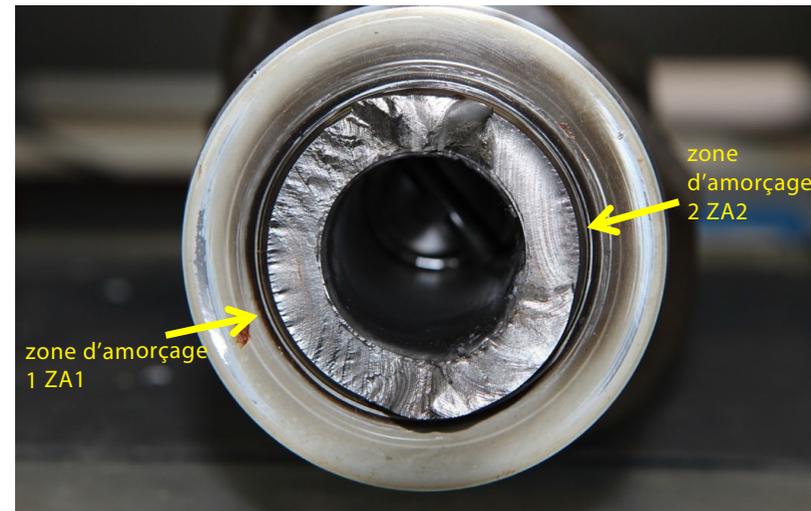
Fig. 19 : vue d'ensemble de la rupture; côté moteur

Les zones d'amorçage sont localisées en bord extérieur de la pièce et sont diamétralement opposées (fig. 19).

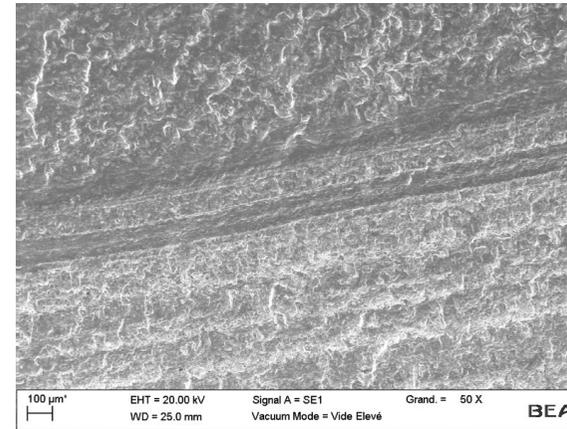
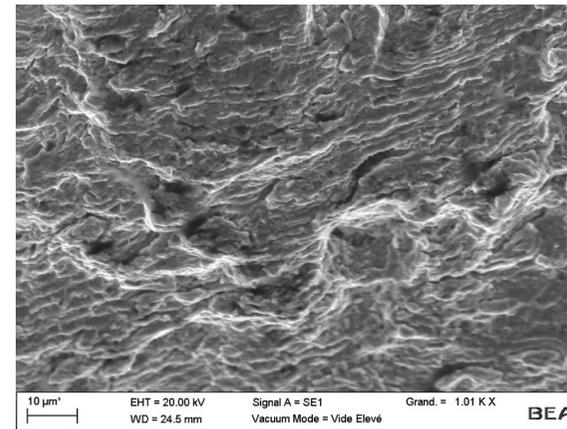
Les examens en microscopie électronique à balayage ont montré la présence de microstries de fatigue (fig. 21 et fig. 22). Ils ont également confirmé que les propagations des fissures se sont effectuées quasi intégralement sous un mécanisme de fatigue.

Fig. 20 : vue de détail fig. 20; fin de propagation

Fig. 20 : vue de détail fig. 21; microstries de fatigue

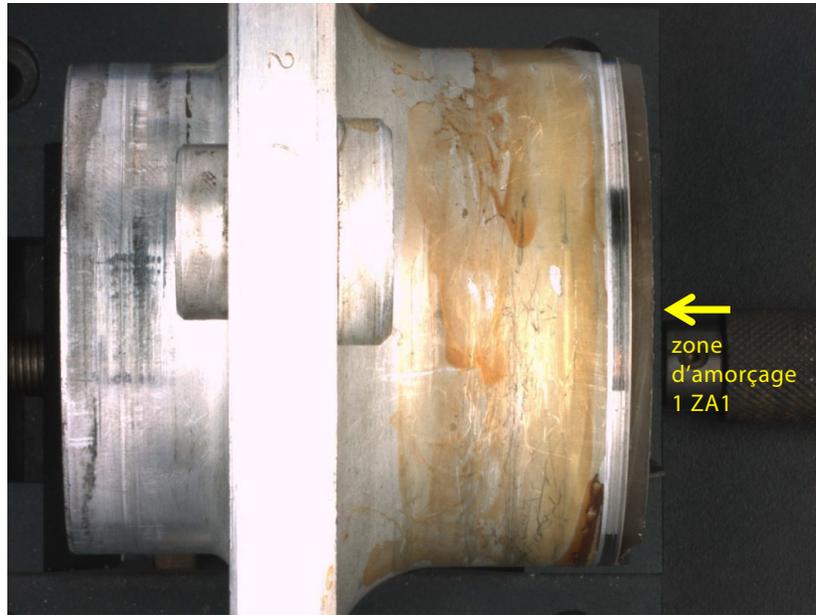
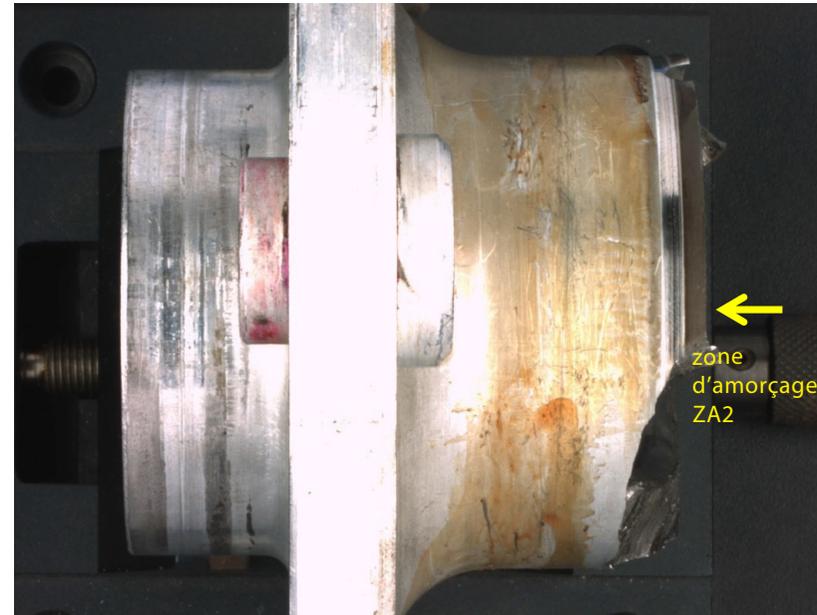
Fig. 23 : vue de profil de la zone d'amorçage repérée 1

Fig. 24 : vue de profil de la zone d'amorçage repérée 2

Aucune anomalie type rayure d'usinage, coup d'outil, corrosion ou défaut de mise en forme n'a été détectée au droit des deux zones d'amorçage principales (fig. 23 et fig. 24).

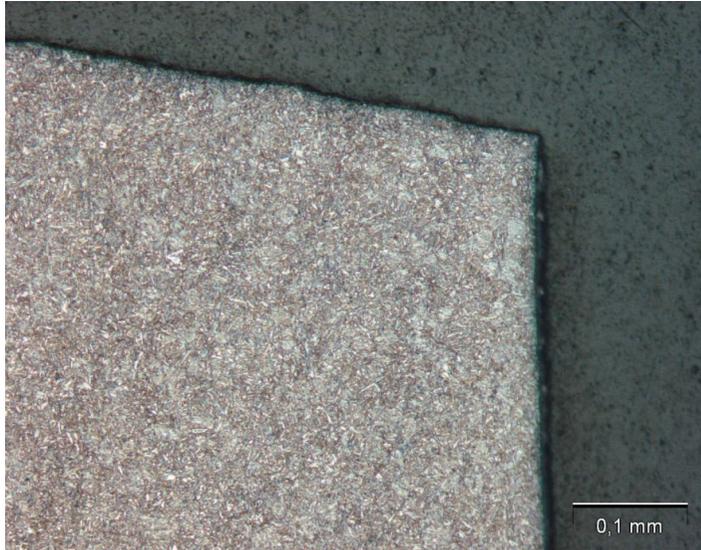
Fig. 28 : vue de détail de la zone d'amorçage repérée 1 (ZA1)

La coupe ZA1, après attaque chimique au nital, met en évidence un profil de fissuration droit et franc, ne présentant pas de ramification.

Aucune déformation ni zone d'écroutissage prononcée n'a été observée au droit de la zone d'amorçage (fig. 28). Aucun défaut type rayure d'usinage, coup d'outil, piqûre de corrosion, défaut de mise en forme n'a été décelé sur la surface extérieure au droit des zones examinées.

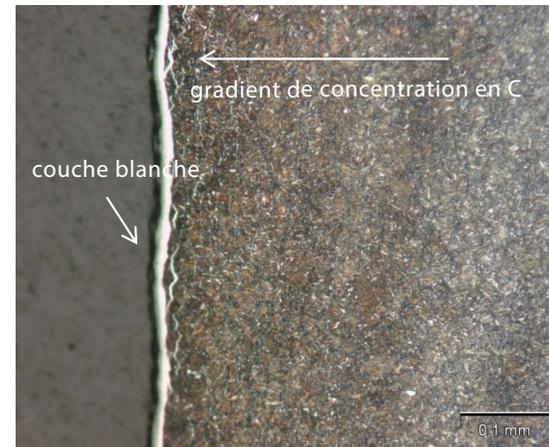
Le bord intérieur du vilebrequin présente, à l'endroit de la rupture, un traitement thermochimique de nitruration avec présence d'une couche blanche et d'un gradient de concentration en carbone (fig. 29).

Fig. 29 : vue de détail du bord intérieur : traitement de nitruration/carbonituration

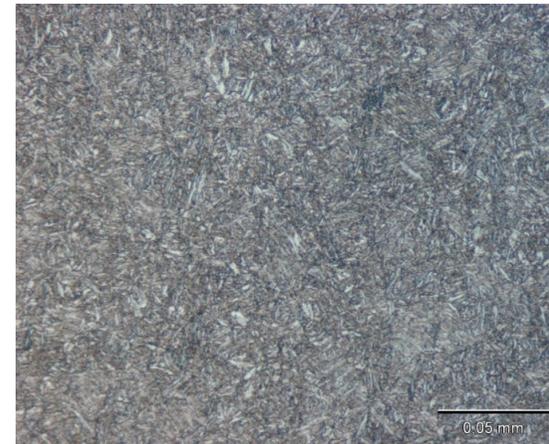
La microstructure de l'acier constituant le vilebrequin est de type martensitique (fig. 30).

Fig. 30 : microstructure à cœur; martensite

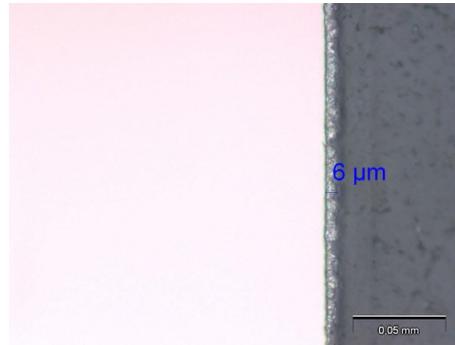
Fig. 32 : vue de détail de la peau extérieure; traitement superficiel de cadmiage

En peau extérieure, les observations avant attaque chimique ont mis en évidence un traitement de surface, d'épaisseur d'environ 6 μm, de type cadmiage qui est un revêtement anticorrosion (fig. 32).

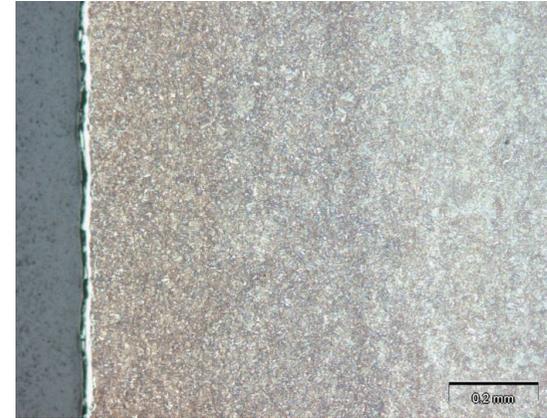
Fig. 33 : vue de détail de la peau intérieure; traitement de nitruration/carbonitruration

Aucun défaut type rayure d'usinage, coup d'outil, piqûre de corrosion, défaut de mise en forme n'a été décelé sur la surface extérieure au droit des zones examinées. Le bord intérieur du vilebrequin présente, à l'endroit de la rupture, un traitement thermochimique de nitruration avec présence d'une couche blanche et d'un gradient de concentration en carbone (fig. 33).

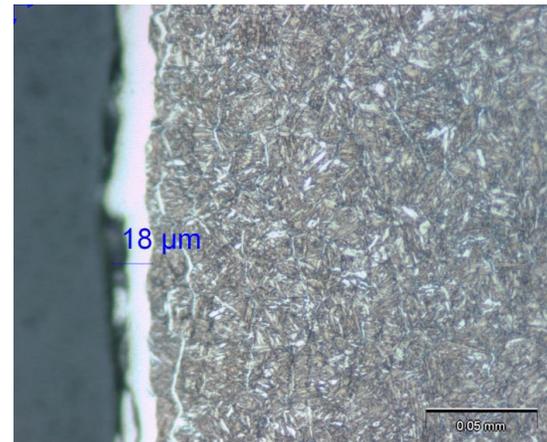
L'épaisseur mesurée de la couche blanche de nitrures de fer est de 18 μm environ (fig. 34).

Fig. 34 : peau intérieure, vue de détail de la couche blanche

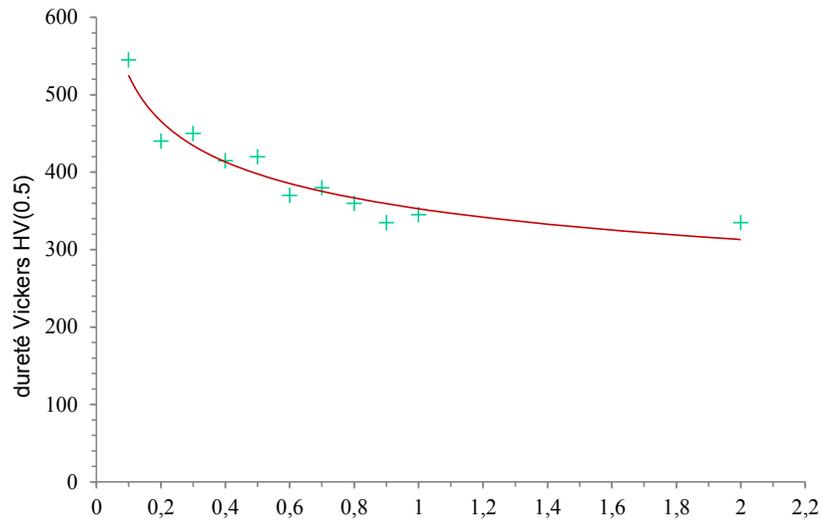
Fig. 35 : distance au bord intérieur d(mm)

La filiation de microdureté effectuée montre un profil de durcissement du vilebrequin du cœur vers le bord intérieur (Fig. 35). C'est le traitement thermochimique superficiel (nituration ou carbonituration) qui confère ces propriétés de durcissement au vilebrequin.

Les écarts de dureté maximaux relevés entre le bord intérieur de la pièce (545HV) et le cœur (340HV) représente environ 60% de la dureté du métal de base.

Les mesures de dureté effectuées sont conformes aux spécifications fournies par le fabricant soit 335HV pour 32-37HRC (selon NF EN 10002).
