Accidents
de Robinson R 22
1988 - 2001

ETUDE

RAPPORT du Bureau Enquêtes-Accidents

**relatif à l'accident survenu le 6 juillet 1997
à Carros (06) au Robinson R 22 bête II
immatriculé I-RHII**

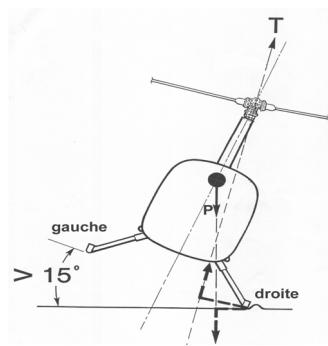
Dans la période considérée, deux retournements dynamiques ont été enregistrés. Ce phénomène se produit lorsque l'appareil s'incline avec un patin bloqué par un obstacle ou par le sol (boue, sable, gel, racine, etc.), la portance étant appliquée. Le R 22 semble plus sensible à ce phénomène que la plupart des autres hélicoptères en raison de la position élevée du centre de poussée du rotor : si l'inclinaison dépasse 15° avec un patin au sol et de la portance, le retournement dynamique devient pratiquement irréversible.

Par exemple, si le patin droit est bloqué par un obstacle lors d'une translation latérale à très basse hauteur, il devient une charnière pour un renversement par la droite. Le positionnement de la commande du cyclique en butée à gauche afin de stopper le renversement se révèle alors inutile. En effet, le prolongement du vecteur portance (T) étant toujours à gauche du patin droit, le moment de retournement ne pourra être annulé. Le moyen le plus efficace pour arrêter le retournement dynamique consiste à diminuer rapidement le pas collectif.

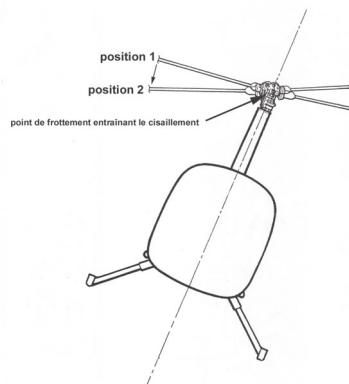
Des actions brutales sur les commandes du R 22 peuvent conduire à des situations potentiellement dangereuses sous faible facteur de charge. L'ensemble du rotor à balancier peut prendre une amplitude excessive par rapport à l'axe du mât et générer des chocs au niveau du mât en cas d'action inappropriée du pilote.

Le facteur de charge diminue par exemple lorsque le pilote pousse rapidement sur le manche. Dans ces conditions, le couple de renversement du rotor risque de combiner son effet à l'action du rotor anti-couple, induisant une inclinaison de la cellule vers la droite (position 1). La mise en butée immédiate à gauche du pas cyclique sera alors sans effet sur la position de la cellule, car celle-ci se trouvant sous faible facteur de charge ne réagira plus aux sollicitations du rotor principal qui s'inclinera seul vers la gauche. Dans ce cas limite, il y a risque de talonnement et de rupture du mât, et/ou risque de contact d'une pale avec la cellule (position 2).

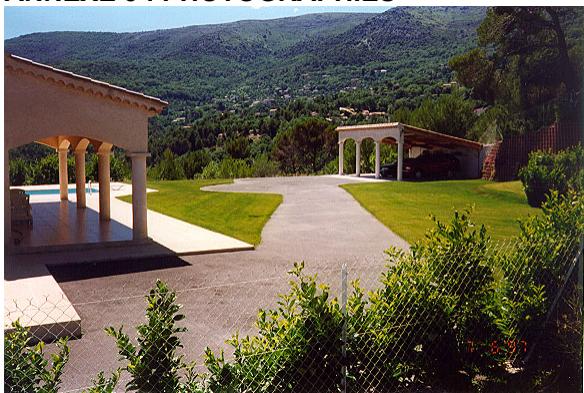
Cliché 1 : L'hélisurface

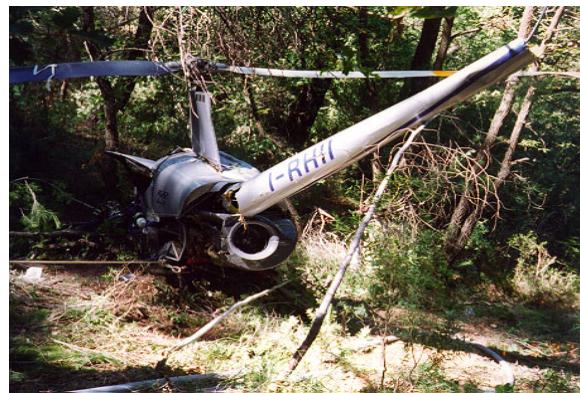
Le reste de l'épave se trouvait au pied d'un arbre, dans un taillis. Son examen n'a révélé aucune anomalie technique. Une partie de l'arbre de transmission vers le rotor arrière n'a pas été retrouvé, mais aucun indice ne laisse supposer une rupture préalable à l'accident. Le réservoir contenait encore du carburant.

Cliché 2 : Le site dans lequel l'hélicoptère s'est écrasé
