Étude de sécurité

**Sur les défaillances de pompes carburant basse
pression P/N 05-7312-K007301 des moteurs
Thielert Aircraft Engines TAE 125-02-99**

Bureau d'Enquêtes et d'Analyses
pour la sécurité de l'aviation civile

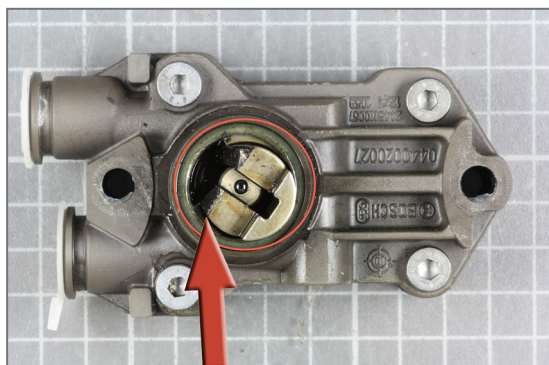
Figure 3 : noix d'entraînement rompue – cas A

La rupture de la noix d'entraînement est consécutive à un blocage interne de la pompe.

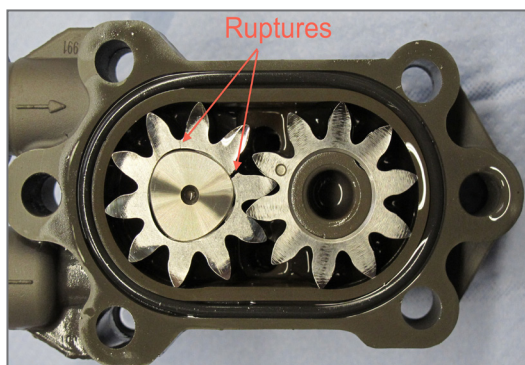
Figure 4 : pignon menant rompu – cas B

Les pignons menants rompus présentent une ou plusieurs ruptures selon les cas, voire des fissures. Dans tous les cas, ces ruptures et/ou fissures se situent toutes à l'endroit où la jante (épaisseur du pignon située en pied de dent) est minimale, c'est-à-dire à proximité des sommets du logement triangulaire (figure 9). Il est à noter que cette zone n'est pas uniquement celle de moindre section, mais probablement celle de l'application des contraintes maximales lors de l'entraînement du pignon par l'arbre. Aucune justification par calcul n'a été fournie au BEA par le constructeur.

L'ensemble des informations recueillies suggère que tous les pignons se sont rompus selon le même mode. La présence de zones de rupture transgranulaire indique une rupture progressive en fatigue.

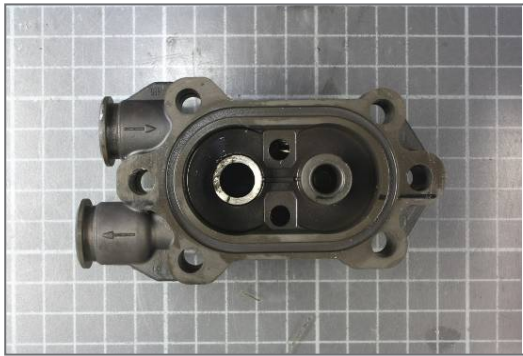
Deux autres cas similaires au cas C (non traités dans cette étude) ont été rapportés au constructeur. La rupture du palier est consécutive à un défaut d'alignement de l'arbre dans le palier. Ce défaut d'alignement conduit à des frottements excessifs entre l'arbre et le palier, ce qui entraîne un soudage par friction (grippage) de l'arbre, du palier et du pignon menant, puis une rupture en torsion du palier. La noix d'entraînement sert alors de fusible à la transmission du mouvement de rotation du moteur et se rompt.

Figure 5 : palier du pignon menant rompu - cas C

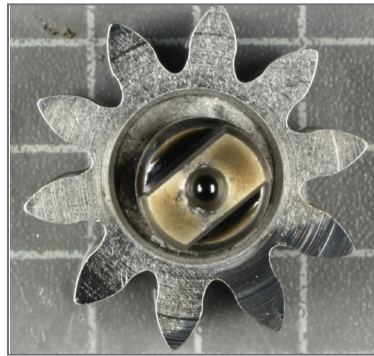
Figure 6 : pignon menant, arbre et morceau du palier soudés par friction (grippage) - cas C

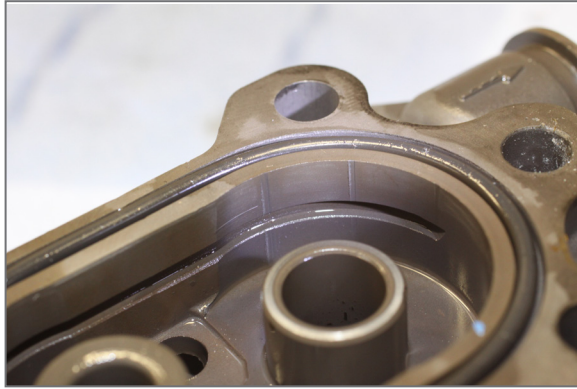
D'autres marquages sont observés uniquement sur les pompes défailtantes dont le pignon menant est rompu : les empreintes des sommets des dents des pignons menant et mené sur les flancs du corps de pompe. Ces marquages sont consécutifs à la rupture qui entraîne l'ouverture du pignon et son blocage sur les flancs du corps.

Figure 7 : empreintes des sommets des dents du pignon menant sur les flancs du corps de pompe

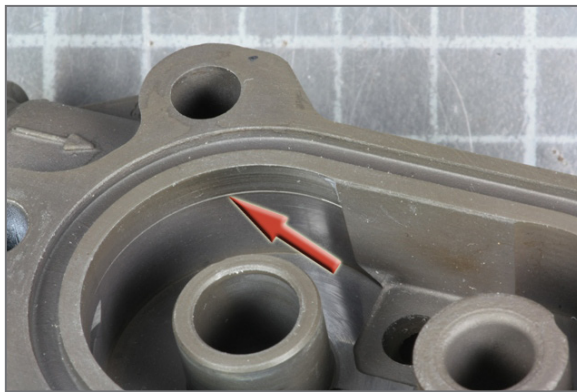
Sur deux pompes du cas A, des marques plus profondes s'apparentant à de fines rayures sont observées sur les flancs du corps des pompes (figure 8). Elles ont pu être causées par la présence d'un petit corps étranger. Cependant, aucun copeau n'a été retrouvé lors de l'ouverture des pompes.

Figure 8 : fine rayure sur le flanc du corps de pompe (cas A)

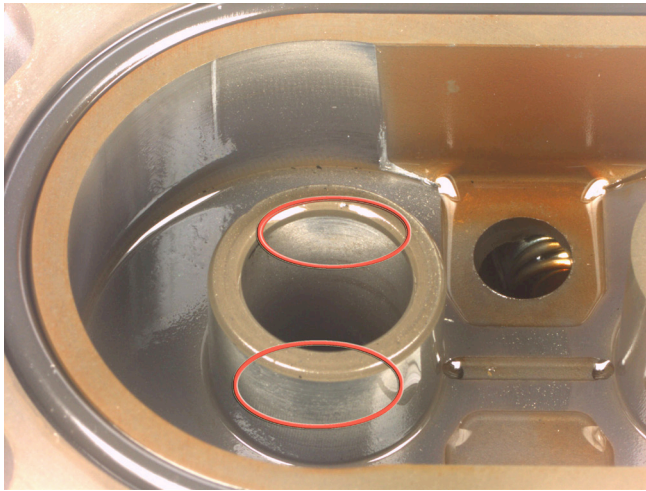
Frottements opposés sur les faces interne et externe du palier du pignon menant

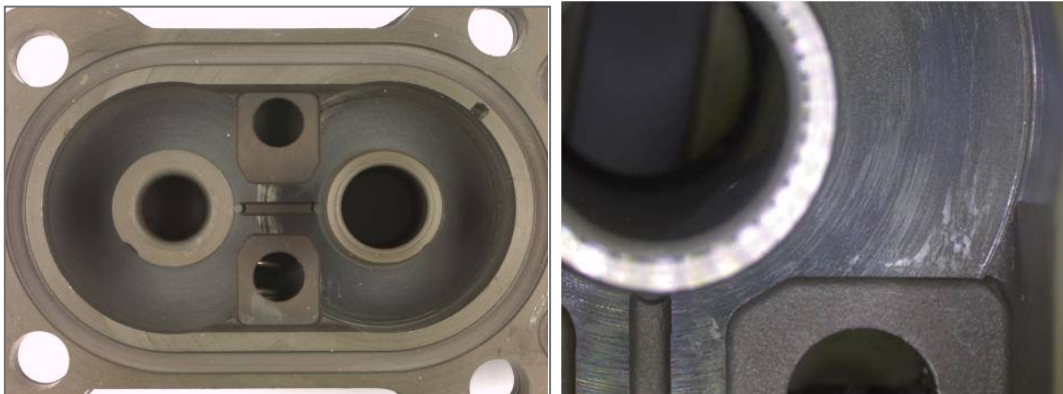
Frottements circulaires au fond du corps

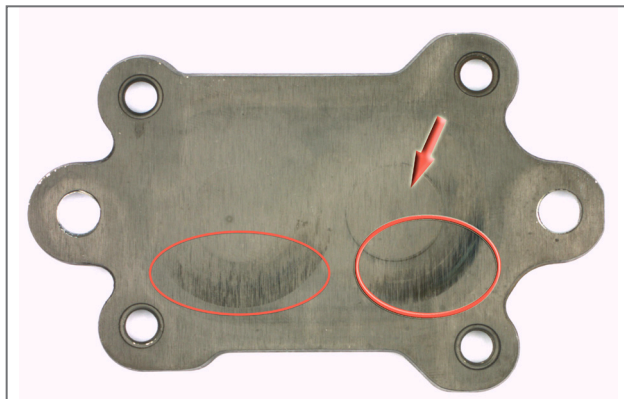
Frottements des pignons et de la zone d'entraînement triangulaire sur couvercle

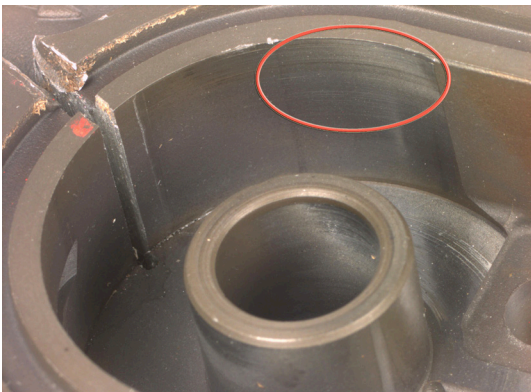
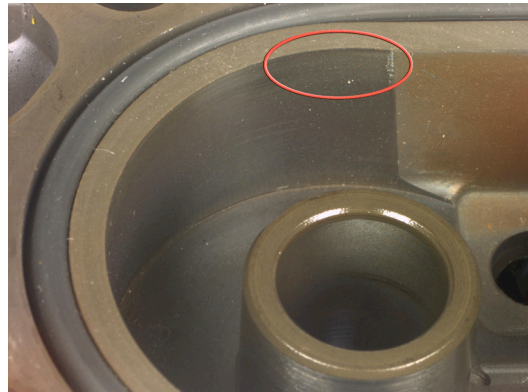
Marquage du flanc « entrée » au niveau du pignon menant

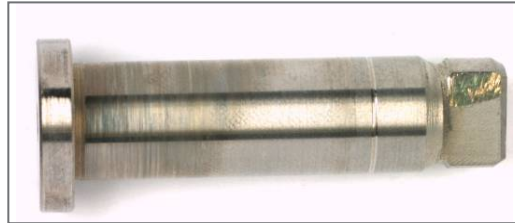
Frottements circulaires sur le corps de l'arbre, localisés en vis-à-vis du palier

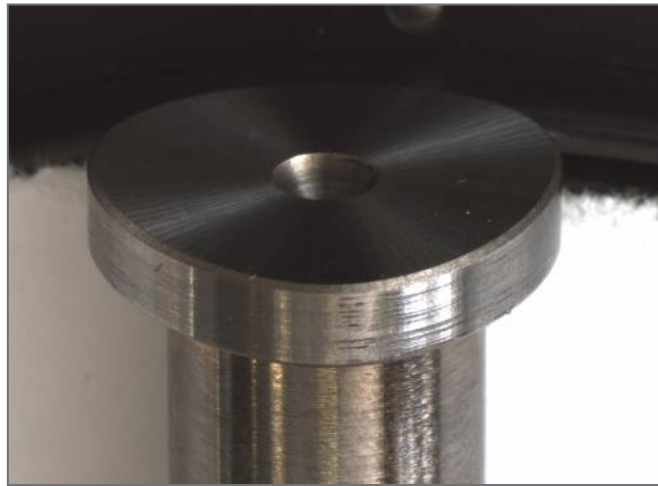
Petite zone de frottement/usure : aspect rayures et sans coloration

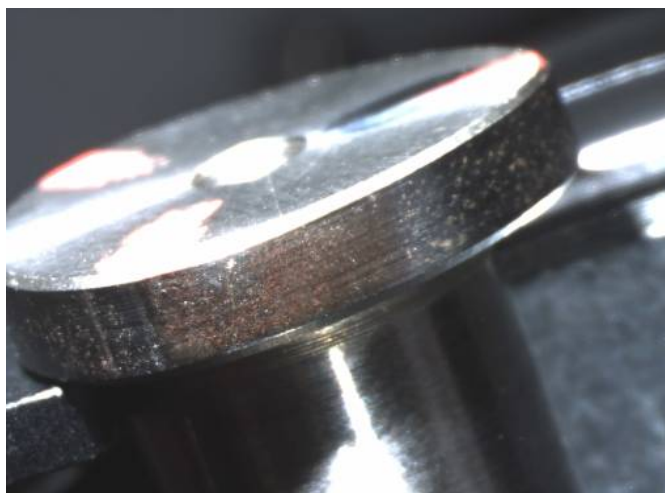
La morphologie de ces zones de contact est différente selon les pompes. Ces zones vont de quelques centaines de microns à plusieurs millimètres, et s'étendent systématiquement sur toute la hauteur de l'extrémité triangulaire. Dans certains cas, une coloration ocre est observée, caractéristique de la présence de produits de corrosion.

Quand l'usure de contact se produit en milieu corrosif, l'arrachement des films d'oxydes et l'abrasivité élevée des débris d'oxydes tendent à accélérer l'usure. Quand la corrosion est évidente, caractérisée par la coloration des débris, le processus d'usure est nommé corrosion de contact ou « *fretting corrosion* ». Dans notre cas, la faible corrosivité du carburant peut expliquer que la coloration ocre ne soit pas observée dans tous les cas.

Grande zone de frottement/usure : aspect métal fondu et coloration

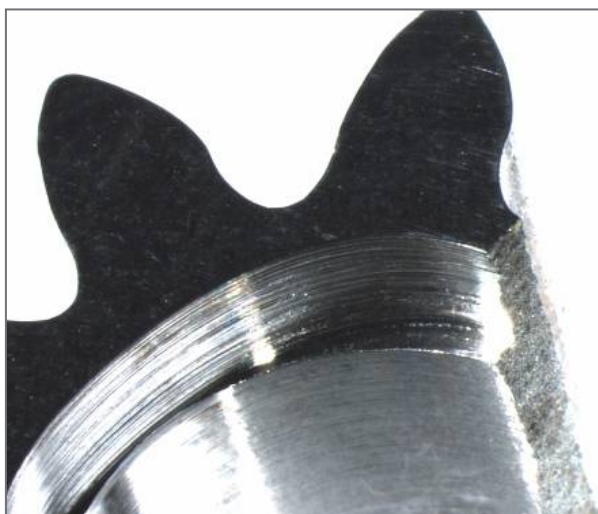
Petite zone de frottement/usure : aspect rayures et sans coloration

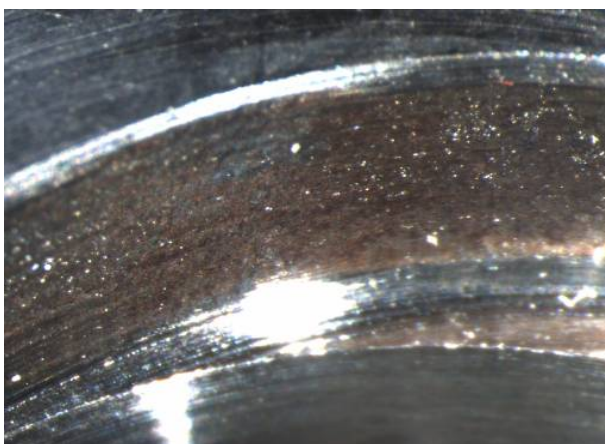
Grande zone de frottement/usure : aspect métal fondu et coloration

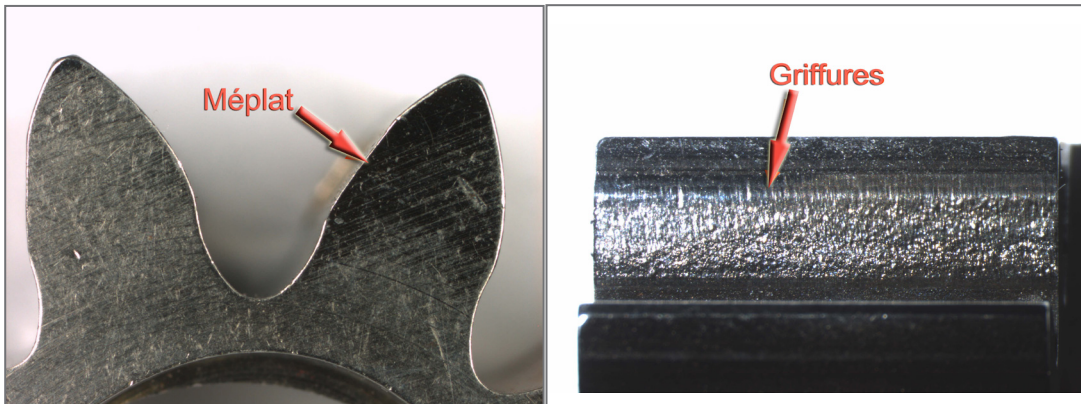
Sur toutes les pompes, défailtantes et de référence, les flancs actifs des pignons menant et mené présentent des dégradations des profils : formation d'un méplat et présence de griffures en tête de dents (**annexe 6**).

Selon des experts des systèmes mécaniques à engrenages, une telle dégradation des flancs actifs des dents est généralement due à une pression de contact élevée entre les éléments dentés et/ou une lubrification insuffisante.

Dégradation du profil des flancs actifs : méplat et griffures

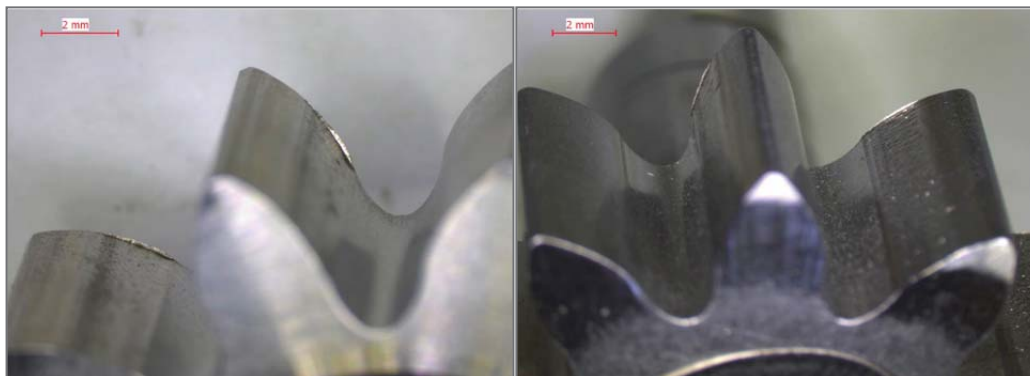
Sur certaines pompes, des bavures sont observées sur les arêtes des flancs actifs, qui correspondent à des zones du profil non dégradées en fonctionnement. Ces traces montrent que les deux pignons ne travaillent pas exactement en vis-à-vis.

Bavures sur les arêtes des flancs actifs
du pignon mené
(face en contact avec le couvercle)

Bavures sur les arêtes des flancs actifs
du pignon menant
(face en contact avec le fonds du corps de pompe)

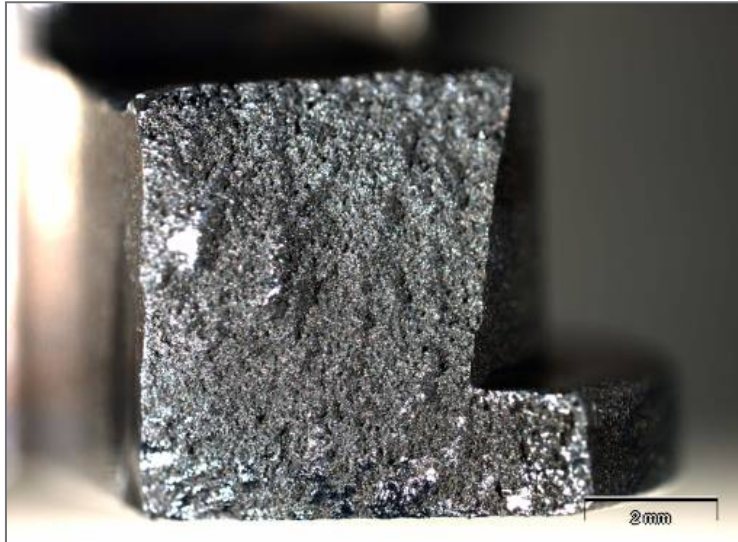
Faciès de rupture de la noix d'entraînement (vue à la loupe binoculaire)

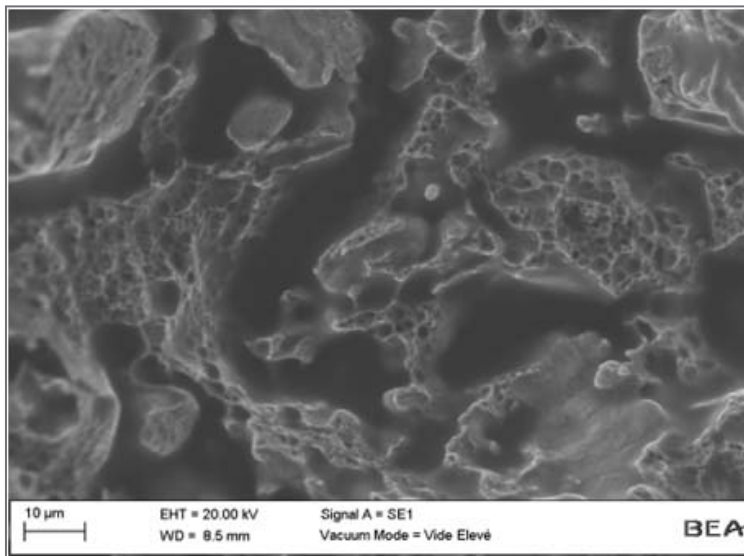
Les examens microfractographiques réalisés au microscope électronique à balayage (MEB) témoignent d'une rupture par surcharge (**annexe 7**).

Faciès de rupture de la noix d'entraînement (vue au MEB) : rupture ductile (présence de cupules)

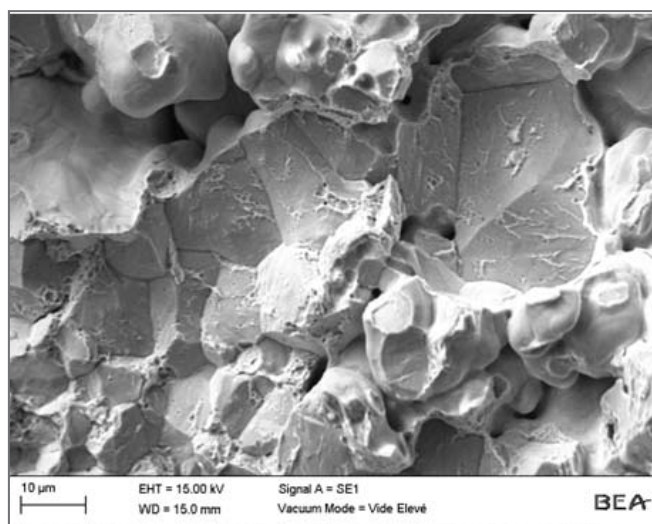
Zone de rupture intergranulaire avec microclivages

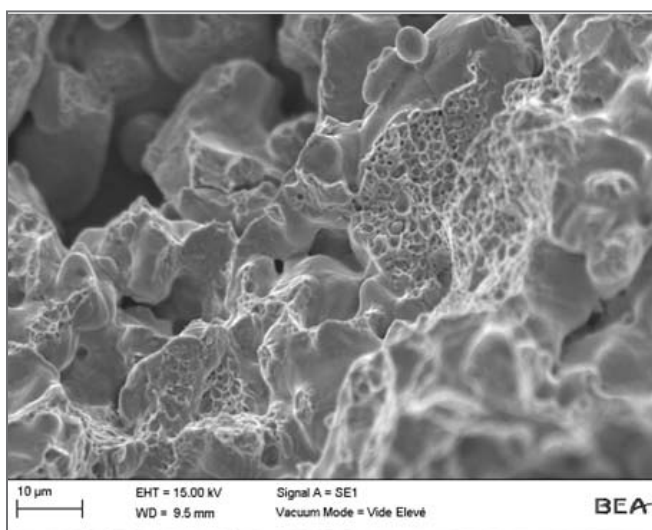
Zone à cupules caractéristiques d'une rupture ductile

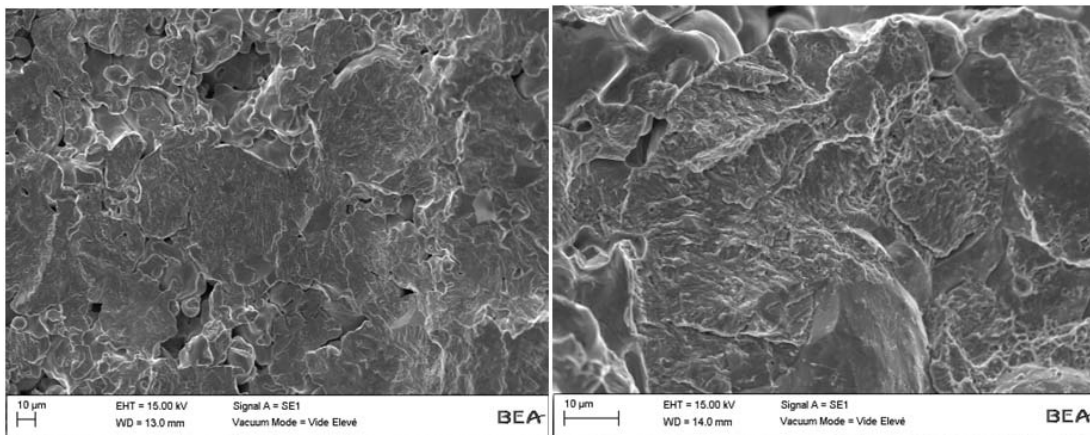
Contrairement à un matériau massif, l'orientation de stries est difficilement observable sur un matériau fritté. La zone d'amorce n'a pas pu être identifiée.

Zone de rupture transgranulaire à différents grossissements

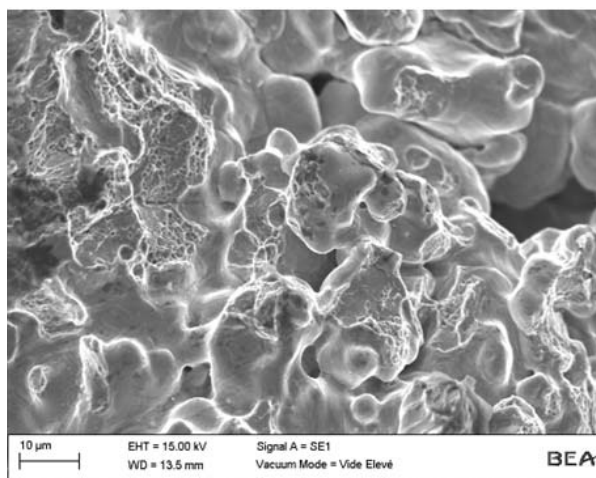
Zone de rupture ductile à cupules

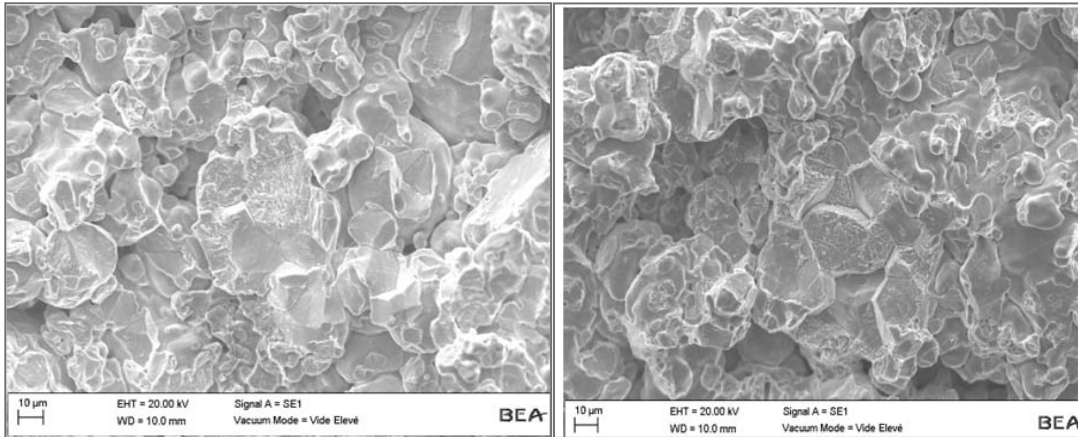
Zones de rupture transgranulaire et intergranulaire

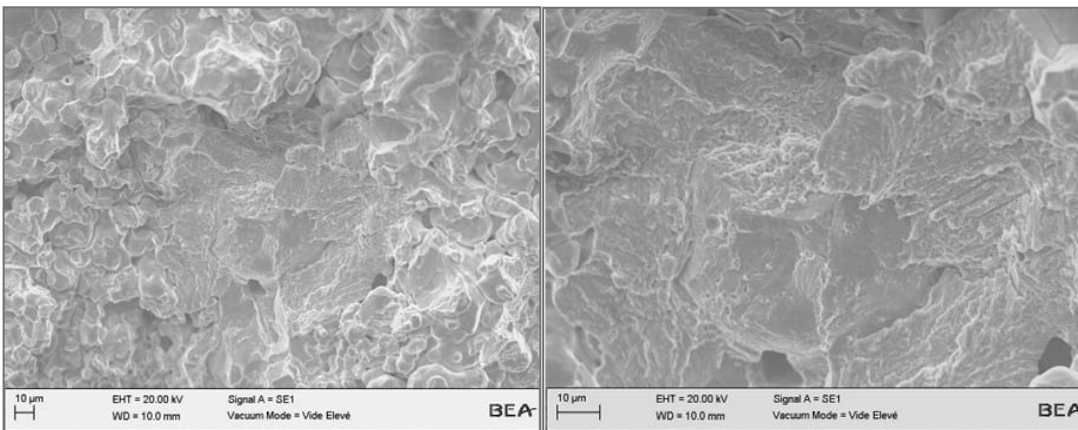
Zones de rupture transgranulaire et intergranulaire à différents grossissements

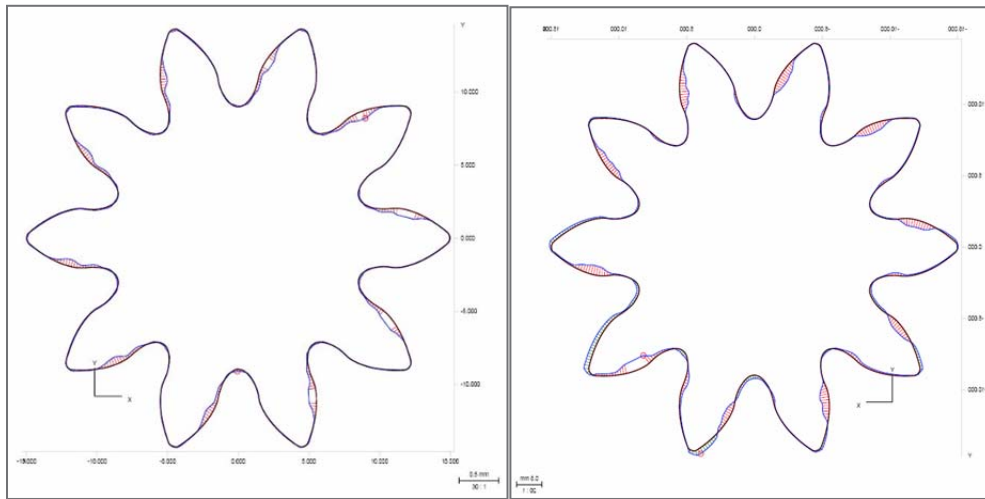
Pompe de référence

Formation d'un méplat sur les flancs actifs
(noir = donnée DAO, bleu = mesure,
rouge/vert = écart)

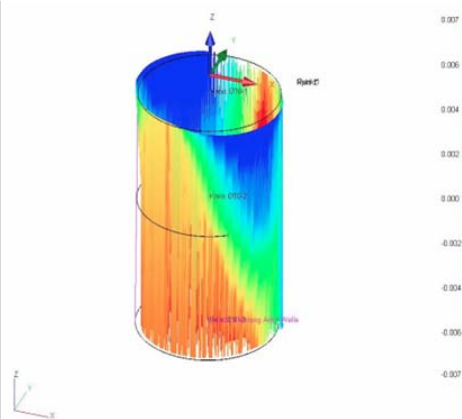
Evaluation de l'usure par mesure
Zones d'usure opposées sur la surface
interne du palier d'une pompe défaillante

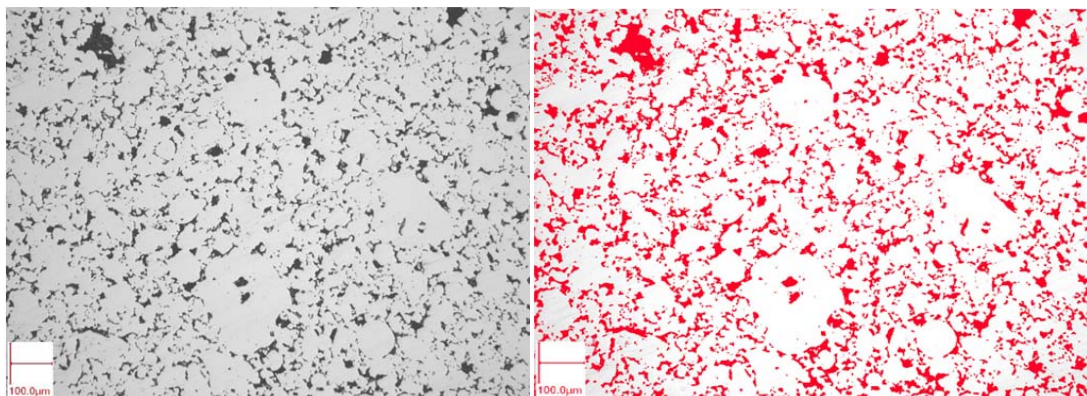
Détermination du taux de porosité par analyse d'image
