Accident de l'ULM TECNAM - P92 S ECHO
identifié **01VA**
survenu le 30 septembre 2021
à Saint-Rambert-d'Albon (26)

**Diminution de la puissance du moteur en montée initiale,
virage à droite, décrochage**

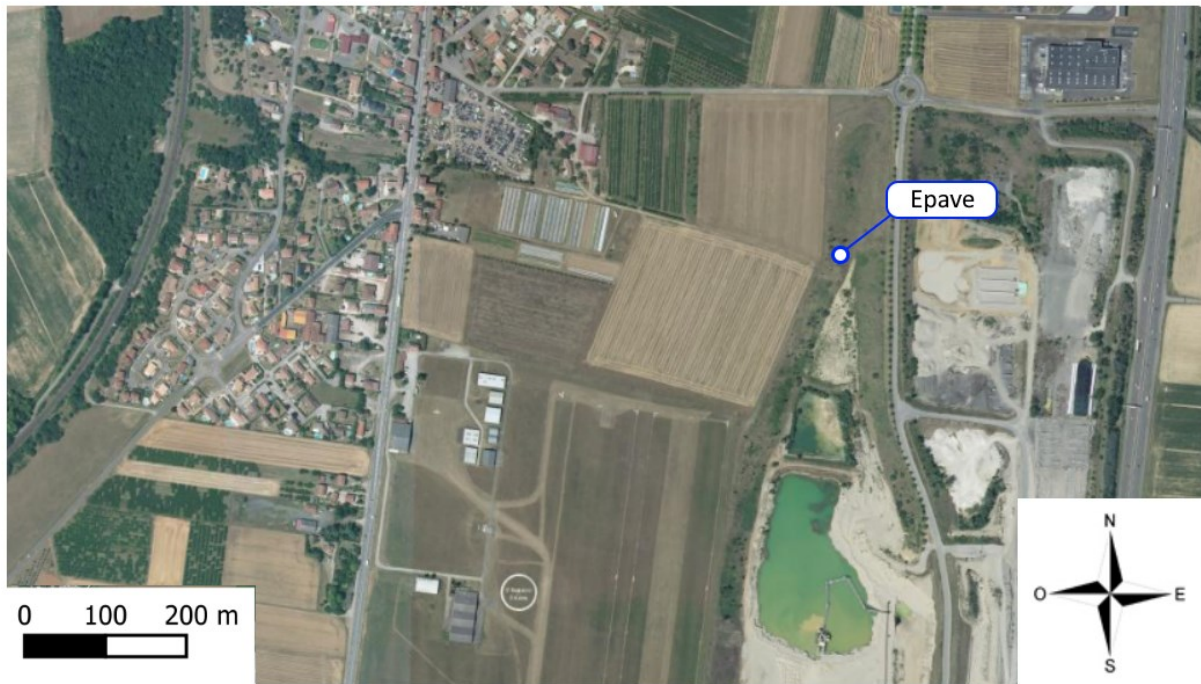
L'épave est positionnée au fond d'une cuvette dans une carrière située en bordure est de l'aérodrome de Saint-Rambert-d'Albon (voir Figure 1 ci-après). Elle est complète et regroupée.

Figure 1: Vue générale du site de l'accident (Source : Google Earth, annotée par le BEA)

L'ensemble des dommages relevés sur le fuselage, les ailes, le plan mobile horizontal et les trains sont consécutifs à la collision avec le sol. Ils sont cohérents avec un impact initial avec une assiette à piquer et une inclinaison à droite. L'aile droite et la partie avant du fuselage ont été fortement comprimées au moment de l'impact initial, probablement sur le versant ouest de la cuvette. L'ULM a ensuite rebondi et a eu un appui sur l'aile gauche avant de se positionner au fond de la cuvette.

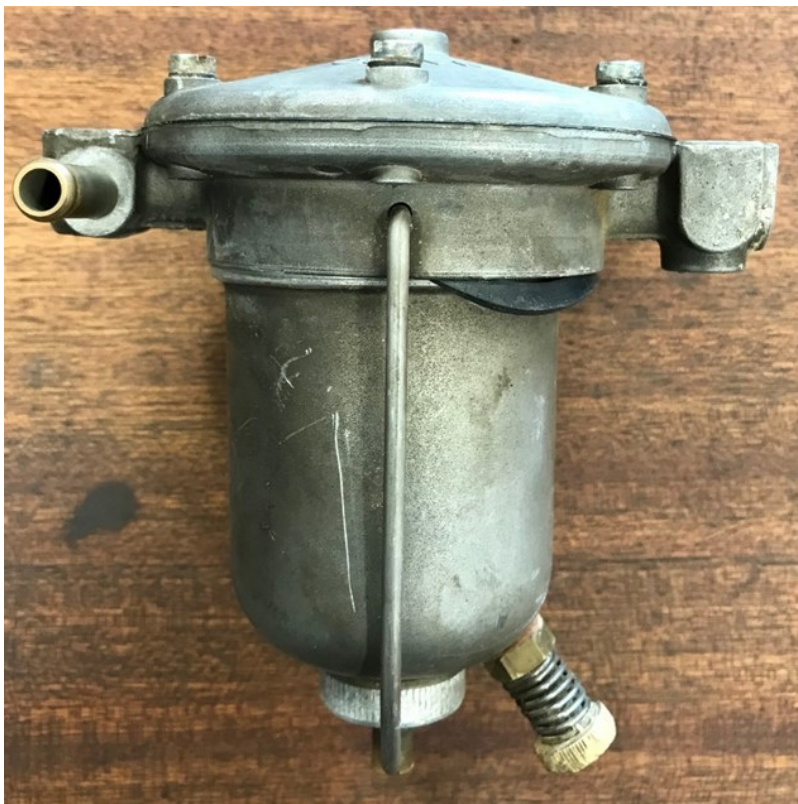
- le joint assurant l'étanchéité entre la partie supérieure du filtre et le bol est pincé et déborde à l'extérieur du filtre. Dans cette configuration, une fuite de carburant très significative se produit lorsque le bol du filtre se remplit. Un test a été effectué par le BEA pour quantifier le débit de cette fuite de carburant. Sans pompe (par gravité), la fuite est de 1,4 à 1,5 l/min, soit une moyenne de 90 l/h. Avec les pompes en fonctionnement, la fuite est de 0,2 à 0,3 l/min, soit une moyenne de 15 l/h.

Figure 2: filtre décanteur, avec pincement du joint (Source : BEA)

D'après le constructeur du kit d'injection, une prise d'air sur la partie de circuit comprise entre le filtre décanteur et le réservoir tampon⁵ peut avoir une incidence très significative sur le fonctionnement du moteur. En cas d'aspiration d'air, compte tenu du débit de la pompe, il est possible qu'un dysfonctionnement du moteur puisse apparaître très rapidement. Ce dysfonctionnement se traduirait par une perte de puissance significative, accompagnée de fortes vibrations et d'un possible phénomène de détonation.

Lorsque le capot supérieur du moteur est retiré pour la visite prévol, le filtre décanteur fixé sur la cloison pare-feu est accessible et visible, le pincement du joint était donc détectable. Compte tenu du débit de la fuite constatée (1,4 à 1,5 l/min avec la pompe arrêtée) lors des tests réalisés par le BEA, le pilote aurait dû constater l'écoulement de carburant au moment de la purge ou, à défaut, relever une forte odeur de carburant lors de la visite prévol. Dans le cas où le pilote n'ouvrait les robinets qu'au moment du démarrage et les refermait juste après l'arrêt du moteur, il n'avait aucun moyen de détecter visuellement la fuite lors de la prévol. Seul un calcul de consommation moyenne sur le ou les derniers vols aurait pu l'alerter.

Le pilote a réalisé un vol local d'environ 46 min. En raison d'une fuite de carburant pendant le vol, provenant d'un mauvais positionnement du joint d'étanchéité du bol décanteur, les réservoirs se sont progressivement asséchés de manière anormale (consommation moyenne du moteur ajoutée à celle en provenance de la fuite). En montée initiale, la puissance du moteur a diminué. Le pilote a viré à droite. Lors du virage, l'ULM a décroché et est entré en collision avec le sol.
