Accident survenu à l'autogire Autogyro Calidus
identifié **02AHO**
le samedi 30 septembre 2023
à Mardeuil (51)

Heure	Vers 17 h 10 ¹
Exploitant	Privé
Nature du vol	Vol local
Personnes à bord	Pilote et 1 passager
Conséquences et dommages	Passager décédé, pilote blessé, autogire détruit

Collision avec une ligne électrique lors d'un vol à faible hauteur

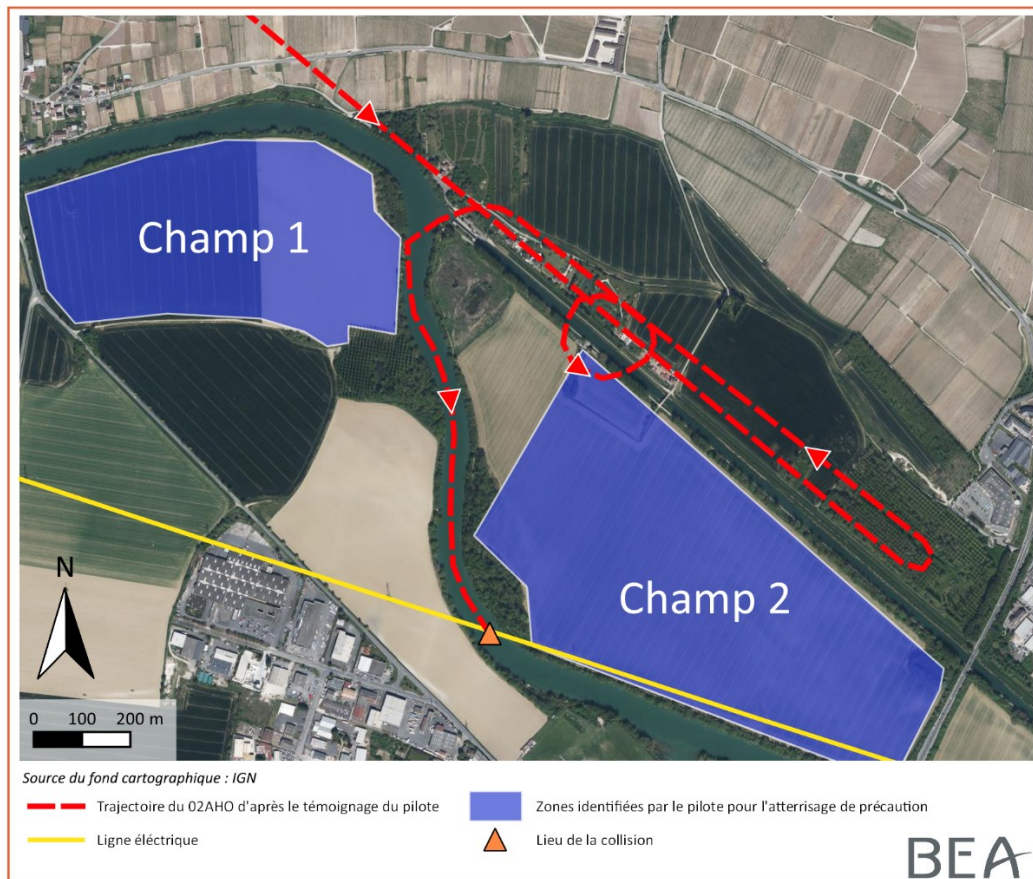
Figure 1 : vue aérienne du lieu de l'accident

Néanmoins inquiet, le pilote a quitté la formation afin d'entreprendre un atterrissage de précaution. L'autogire était alors au nord de la Marne, à une hauteur de 870 ft et avait un cap est. Le pilote indique avoir réalisé un 360° et repéré deux champs lui semblant propices à un atterrissage de précaution (voir **Figure 1**). Il mentionne s'être dirigé vers le premier d'entre eux situé au sud de la Marne. Le pilote déclare qu'à l'approche du premier champ, il a réalisé que ce dernier ne convenait pas à un atterrissage de précaution en raison d'un talus situé en son milieu. Il a arrêté sa descente à une altitude d'environ 500 ft, soit une hauteur d'environ 150 ft, et s'est dirigé vers le second champ, situé à l'est du premier. Pour cela le pilote a survolé la Marne en maintenant une hauteur d'environ 150 ft et à une vitesse de l'ordre de 90 à 100 km/h. Le second champ se situait en bordure de la rivière, derrière un bosquet. Le pilote déclare qu'étant conscient d'être un peu

bas, il prévoyait de prendre de l'altitude afin de s'affranchir du bosquet et d'atterrir. Il explique qu'il a volontairement maintenu une vitesse d'environ de 100 km/h afin de pouvoir réaliser cette manœuvre. Alors qu'il survolait la Marne, le pilote n'a vu la ligne électrique traversant la rivière que quelques secondes avant la collision. Il a essayé de l'éviter sans succès.

L'enquête n'a pas permis de comprendre les raisons qui ont conduit le pilote à survoler à 150 ft la Marne, en son milieu et avec une vitesse importante alors qu'il avait un doute sur le fonctionnement du moteur. En effet, la trajectoire suivie par le pilote ne permettait pas de réaliser un atterrissage de précaution en sécurité.

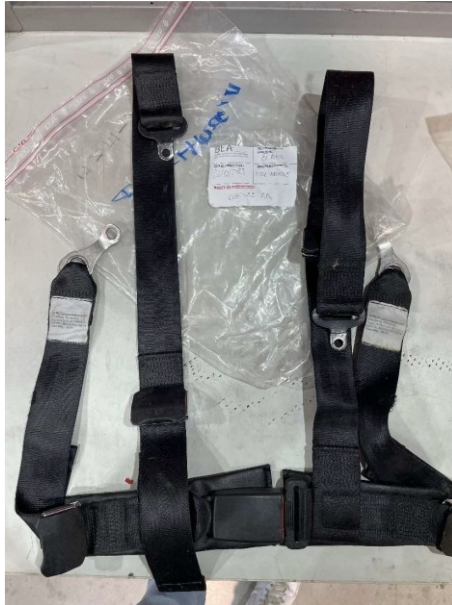
Figure 2 : vue du système d'attache du passager arrière (Source : BEA)

Le corps du passager assis en position arrière a été retrouvé sur l'épave, harnais attaché. Des examens complémentaires réalisés sur les harnais du pilote et du passager ont permis de démontrer que le système de déverrouillage était fonctionnel. Cependant, si un effort de traction est exercé sur la boucle de sécurité et si une pression faible est appliquée sur le bouton de déverrouillage, le loquet peut ne pas libérer le trou de verrouillage.
