# Accident survenu à l'ULM multiaxes LEOPOLD DIDIER - Pti'Tavion identifié 03AEG

le jeudi 18 juillet 2024  
à Isle-Saint-Georges (33)

## Rupture en vol d'une demi-voilure, perte de contrôle, collision avec le sol, en instruction

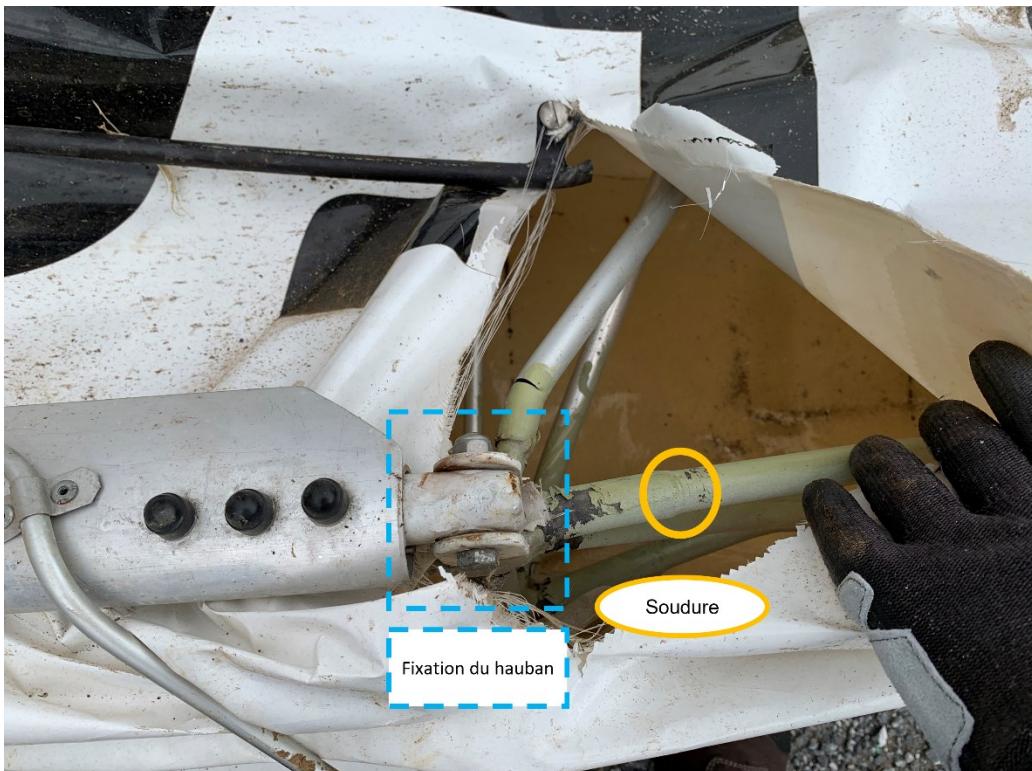
Une soudure, associée à une réduction du diamètre des tubes d'acier constituant le longeron avant, a été constatée sur l'aile droite du 03AEG.

Figure 5 : réduction du diamètre du longeron avant constatée sur le 03AEG (Source : BEA)

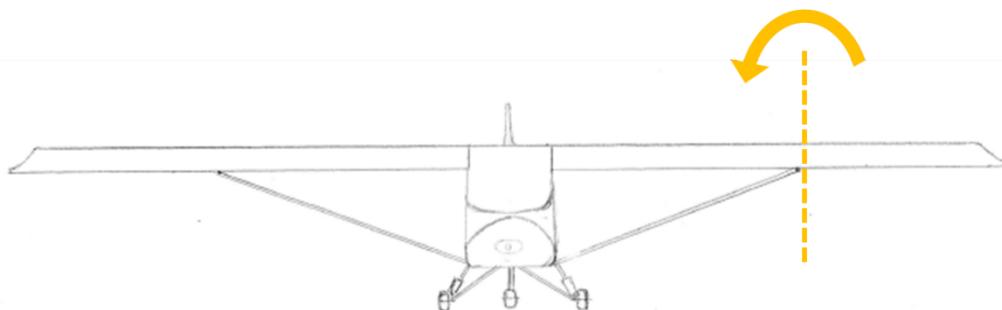
L'aile gauche est complète, mais une partie est repliée vers le haut, avec un axe de fléchissement localisé un peu après les attaches de haubans en direction du saumon (voir **Figure 6**). Des traces de terre sont visibles sur l'intrados de la moitié d'aile côté emplanture et sur l'extrados de la moitié située côté saumon.

D'après les traces de terre sur les ailes et les endommagements très différents constatés entre l'aile droite et l'aile gauche, l'aile gauche s'est très probablement rompue en vol, au contraire de l'aile droite.

Figure 6 : schéma de la position de l'axe de fléchissement de l'aile gauche (en pointillés jaunes)  
(Source silhouette : Dossier technique prototype Pti'tavion VI ; annotations BEA)

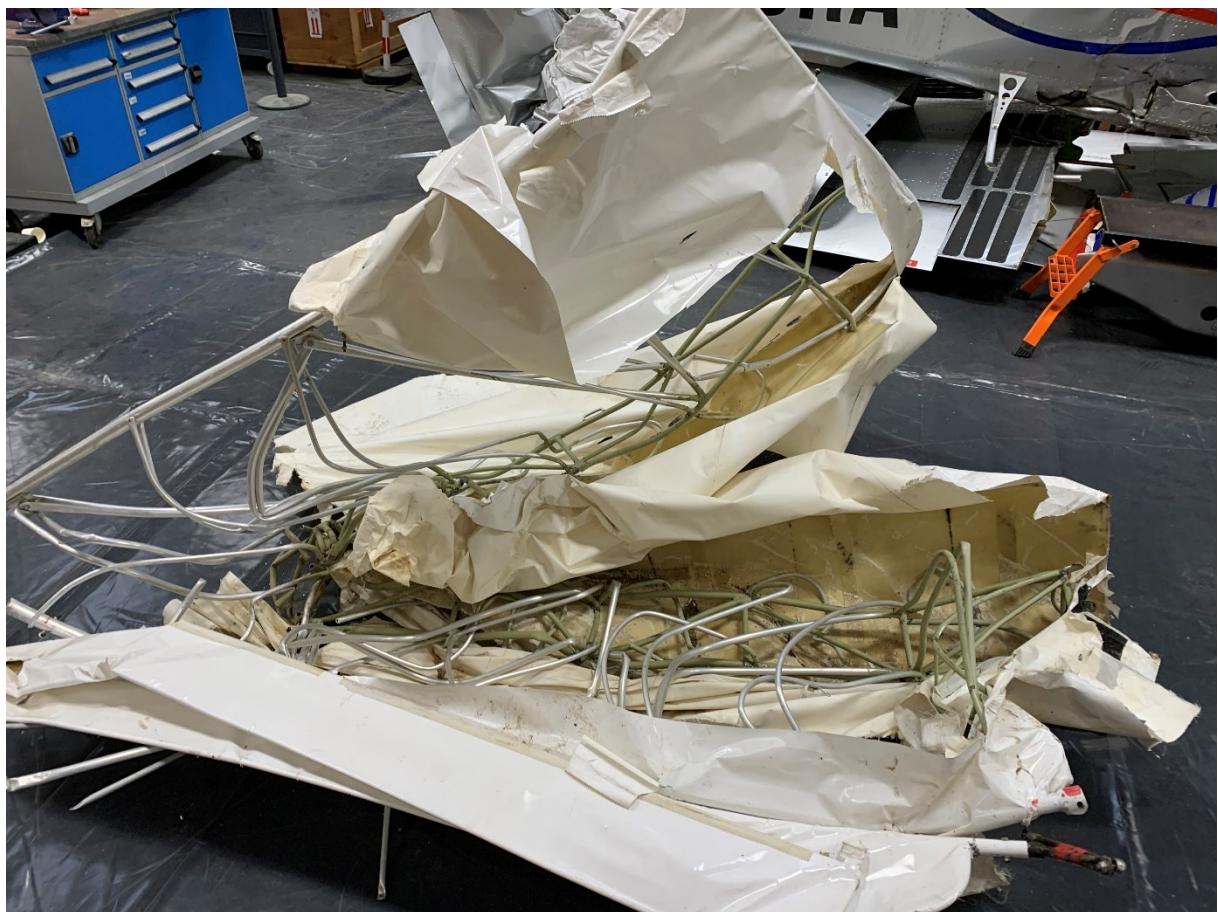
Figure 7 : vue de l'aile gauche partiellement désentoilée du 03AEG (Source : BEA)

L'ensemble des points de fixation de l'aile gauche ont été retrouvés et examinés par le BEA. Les dommages observés sur ces éléments étaient très probablement consécutifs à la collision avec le sol ou à l'intervention des secours. Ces dommages ne mettent pas en évidence un défaut de fixation de l'aile au fuselage.

La structure de l'aile gauche a été examinée et aucune trace de fatigue n'a été observée. En particulier, toutes les ruptures observées au niveau de la pliure de l'aile présentaient un faciès de rupture brutale et sont ainsi très probablement dues à un dépassement de la contrainte maximale admissible par la structure de l'aile avant l'impact avec le sol.

Après quelques minutes de vol, l'aile gauche de l'ULM s'est rompue à proximité des fixations des haubans. Il est probable que les endommagements en flexion et les ruptures brutales observées soient dus à un dépassement de la contrainte maximale admissible par la structure de l'aile. Le BEA n'a pas pu déterminer si cette rupture résulte de facteurs de charge élevés, d'une faiblesse de la structure de l'aile ou d'une combinaison de ces deux facteurs.

- une information à destination de tous les propriétaires de Pti'tavion et DIDL visant à les informer de l'accident du 03AEG et leur recommander d'éviter toute situation pouvant conduire à des facteurs de charge élevés ;
- une consigne de navigabilité interdisant les vols avec des passagers payants sur Pti'tavion et DIDL.
