Accident survenu à l'ULM multiaxes Aerospool WT9 Dynamic
identifié **04FO**
le dimanche 11 août 2024
à Eschbach (67)

Heure	Vers 8 h 50 ¹
Exploitant	Aéroclub de Haguenau
Nature du vol	Instruction
Personnes à bord	Pilote en situation d'instruction et instructeur
Conséquences et dommages	Pilote et instructeur décédés, ULM détruit

Perte de contrôle, collision avec le sol, en instruction

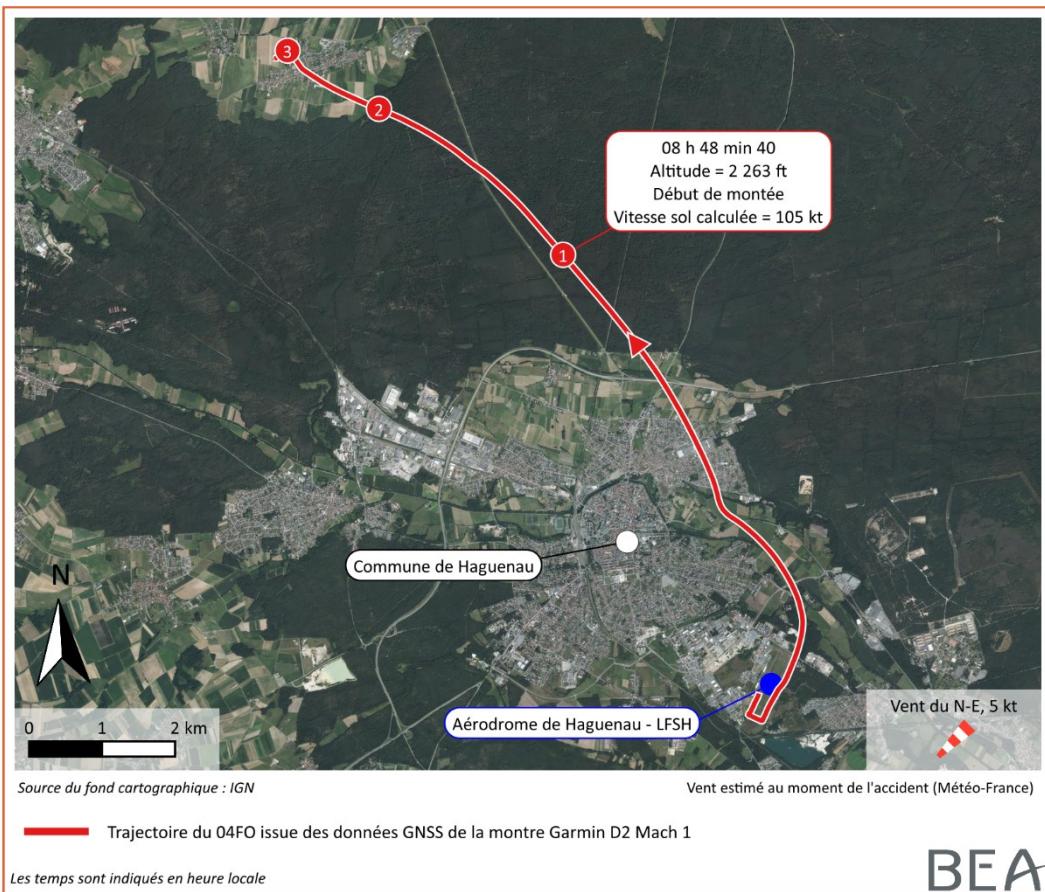
Figure 1 : trajectoire du 04FO

Il se dirige vers le nord en contournant l'agglomération de Haguenau. Il se dirige ensuite vers la commune d'Eschbach à une altitude stable de 2 300 ft² environ et une vitesse sol estimée à 105 kt.

Il monte ensuite vers 3 100 ft avant de redescendre progressivement vers 2 800 ft ; lors de cette descente, la vitesse sol diminue fortement en dessous de 50 kt³.

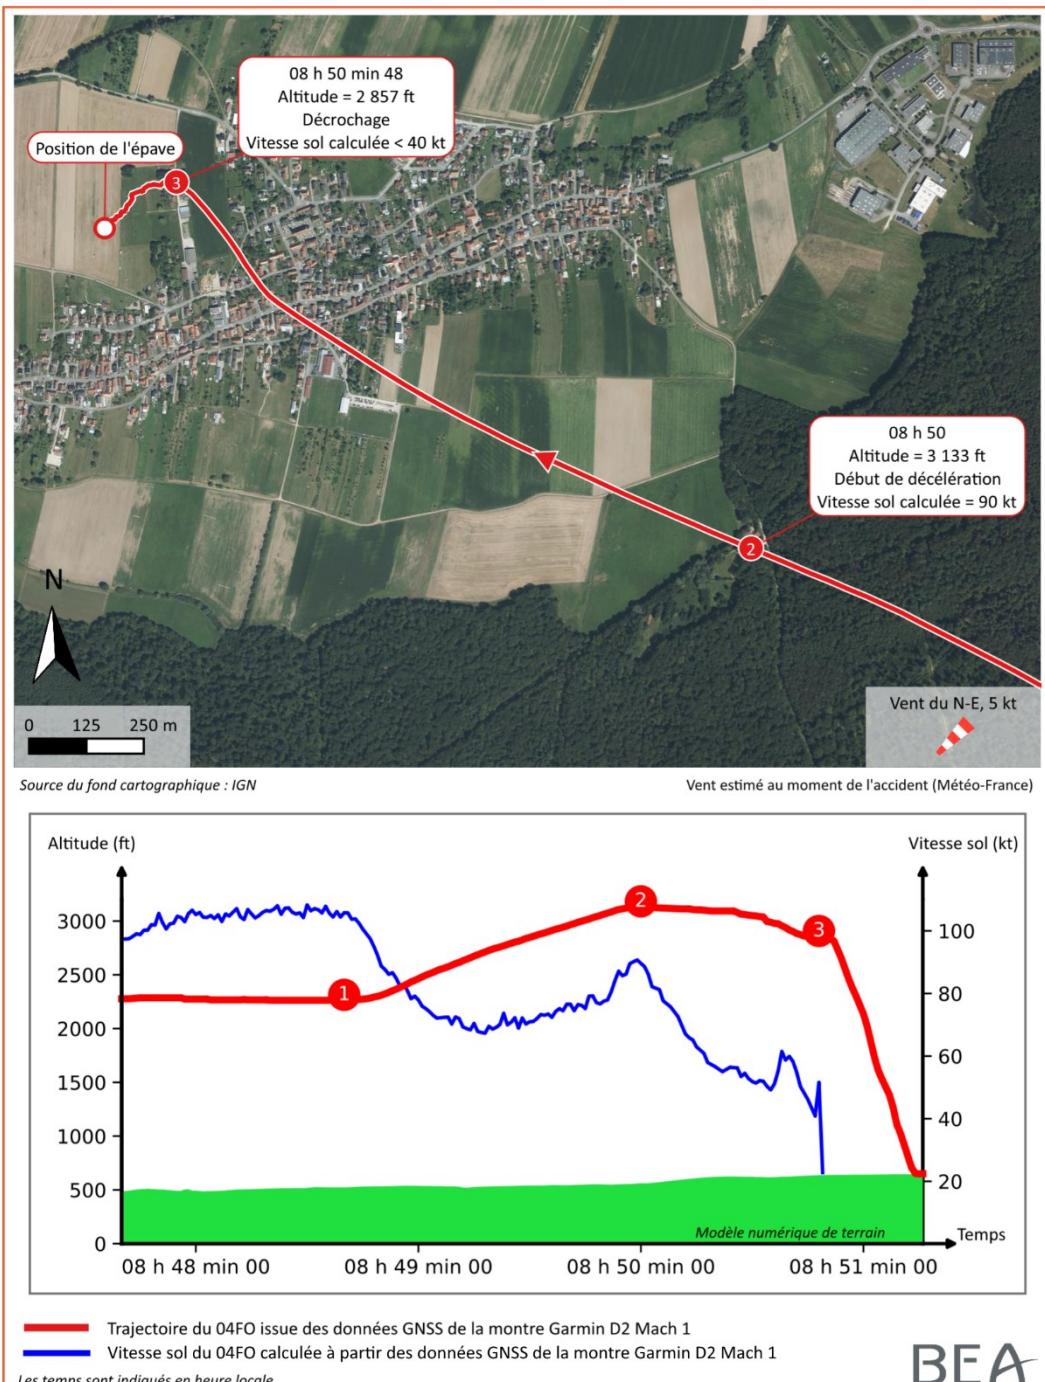
Figure 2 : fin de la trajectoire du 04FO

³ Dans cette phase dynamique, la fiabilité des données enregistrées ne permet pas de connaître précisément la vitesse. Ce paramètre n'est donc pas représenté jusqu'à la fin du vol, sur le plan vertical de la **Figure 2**.

La trajectoire enregistrée indique une diminution soudaine de l'altitude, jusqu'à la collision avec le sol.

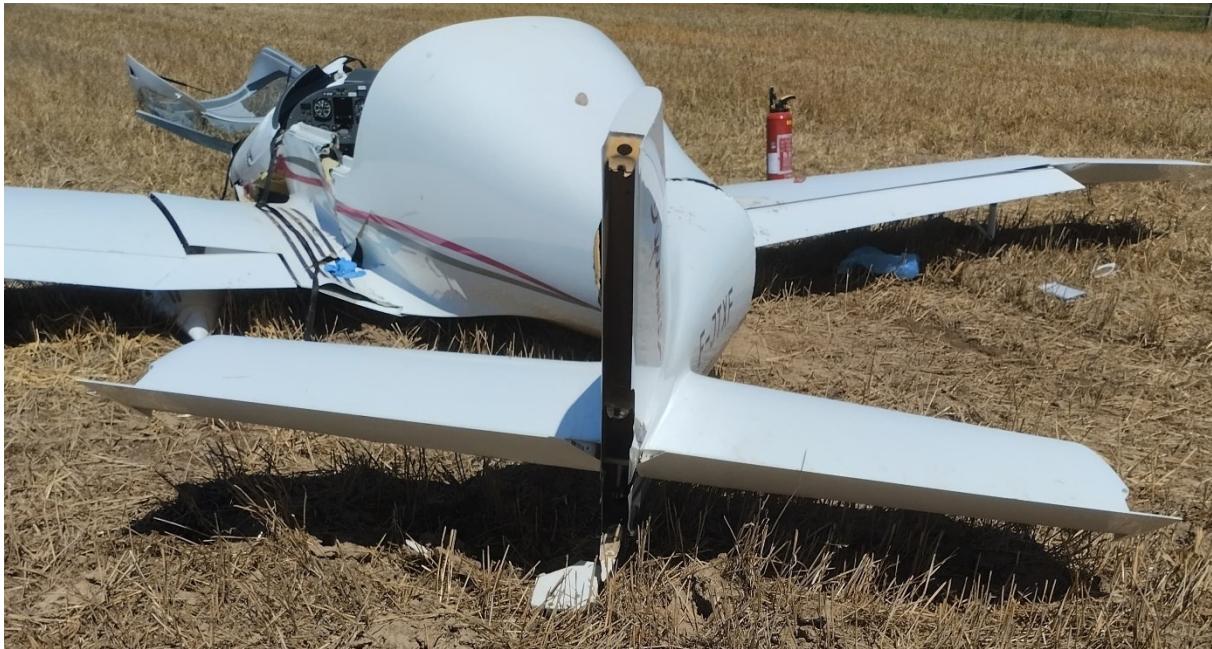
Figure 3 : rupture de l'arrière du fuselage (Source : BEA)

L'arrière du fuselage est coupé et forme un angle vers la gauche avec l'axe du fuselage. Les trains d'atterrissement sont fortement déformés vers le haut. L'ensemble des observations réalisées indique que l'aéronef est entré en collision avec une attitude légèrement à piquer, en rotation en lacet vers la gauche, avec une vitesse horizontale quasi nulle et une forte énergie verticale. Ces observations sont cohérentes avec une vrille à gauche jusqu'à la collision avec le sol.

Les observations montrent également que le moteur ne délivrait pas ou peu de puissance.

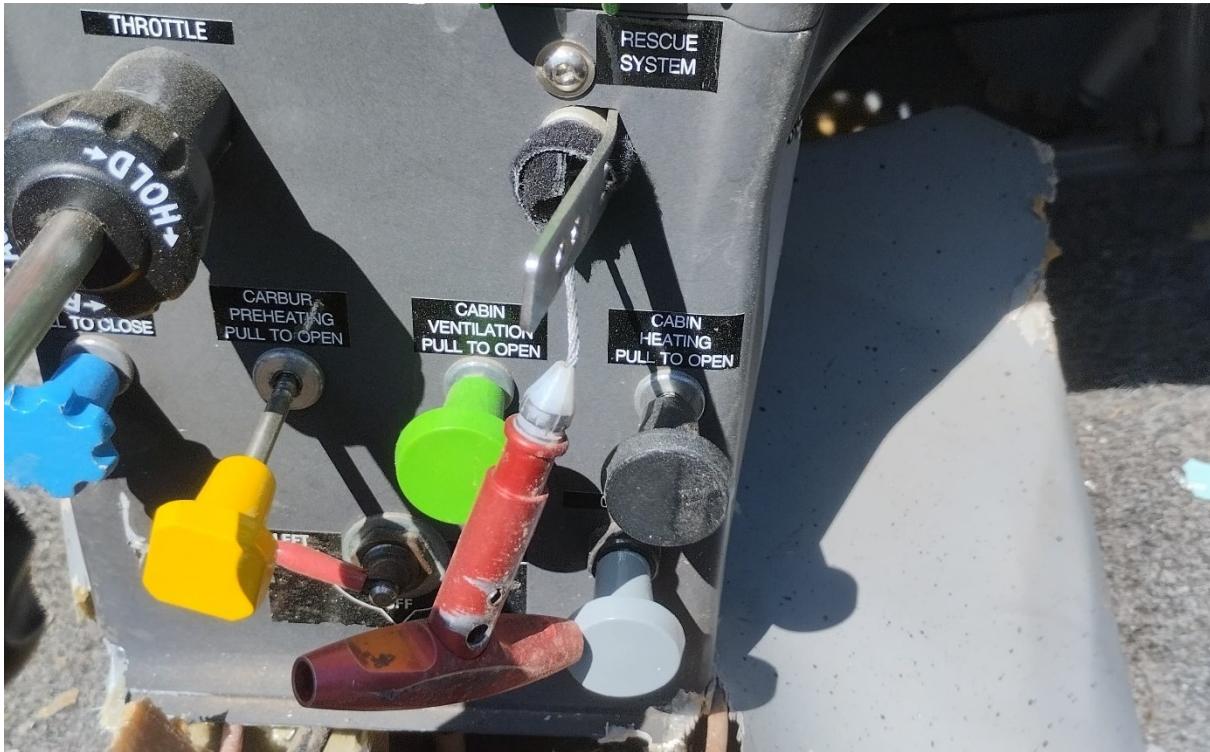
Figure 4 : position de la poignée du parachute de secours après l'accident (Source : BEA)

Le parachute de secours a été retrouvé incomplètement déployé, une partie étant toujours dans son sac de rangement. La trappe du logement du parachute, éjectée lors de la sortie de ce dernier, a été retrouvée à proximité immédiate de l'épave. La poignée de commande du parachute est en position tirée : l'un des pilotes l'a très probablement activée. Les témoignages (voir § 2.2) et ces observations indiquent que cette action a probablement été effectuée tardivement et à une hauteur insuffisante pour laisser le temps au parachute de se déployer, se gonfler et ralentir la chute de l'aéronef.

L'un des pilotes a déclenché le parachute de secours, mais trop tardivement pour que celui-ci ait le temps de se déployer, se gonfler et ralentir la chute de l'aéronef.

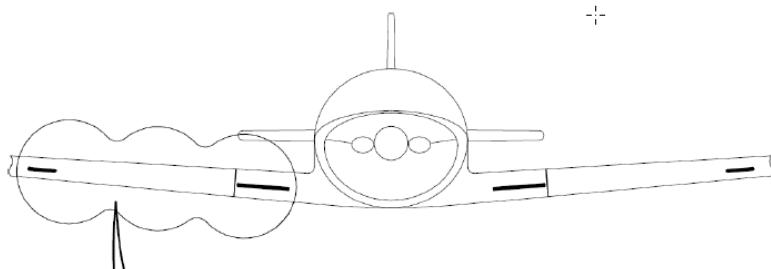
Figure 5 : plan d'installation des stall-strips (Source : Aerospool)

Le 04FO a été construit en 2012 et n'était pas équipé de *stall-strips*.

- l'absence de *stall-strips* sur l'ULM. Ces dispositifs aérodynamiques conçus pour améliorer le comportement de l'ULM au décrochage permettent de réduire le risque d'embardée en roulis et, par conséquent, d'entrée en vrille. Ce risque augmente si le départ en roulis n'est pas contré suffisamment tôt ou si le pilote réalise des actions inadéquates, telles que le maintien d'une action à cabrer ou des actions sur les ailerons qui induiraient une traînée différentielle favorisant un départ en vrille.

L'installation de *stall-strips* est possible sur les WT9 ULM construits avant 2018 au travers de l'application d'un [bulletin de service \(ZBWT9 31A / 2024\)](#). Ce bulletin de service, initialement classé comme « facultatif », a été requalifié en « fortement recommandé » par le constructeur en septembre 2024, à la suite de l'accident du 04FO. Il n'a toutefois pas été rendu obligatoire en France par une consigne de navigabilité.

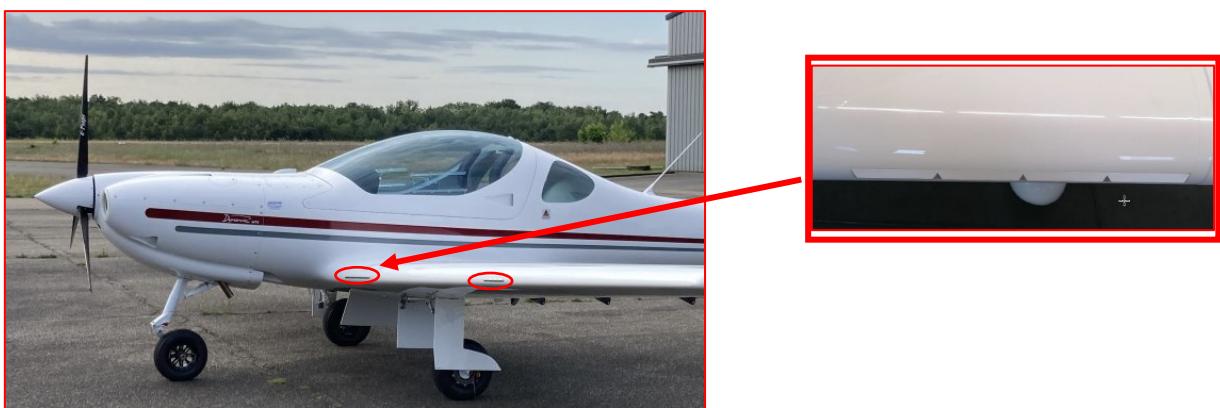
Figure 6 : stall-strips sur un WT9 ULM (Source : Finesse Max)

Le WT9 Dynamic est disponible en version ULM avec l'option parachute de secours, pour une masse maximale de 525 kg. Une version LSA, développée et certifiée en 2017, dispose d'une masse maximale augmentée à 600 kg. Les exigences [CS-LSA](#) ont notamment nécessité l'installation de *stall-strips*, appendices installés sur le bord d'attaque des ailes et destinés à diminuer les embardées en roulis lors d'un décrochage. Le constructeur précise que les *stall-strips* diminuent ainsi le risque d'entrée en vrille involontaire. Depuis 2018, Aerospool installe les *stall-strips* sur tous les nouveaux WT9, y compris en version ULM.
