Accident survenu à l'autogire MAGNI GYRO M-24 plus
identifié **05TD**
le 8 mars 2022
à Guillestre (05)

Heure	Vers 15 h 45 ¹
Exploitant	Privé
Nature du vol	Navigation
Personne à bord	Pilote
Conséquences et dommages	Pilote décédé, ULM détruit

**Perte de contrôle en vol en conditions turbulentes,
collision avec le sol, incendie**

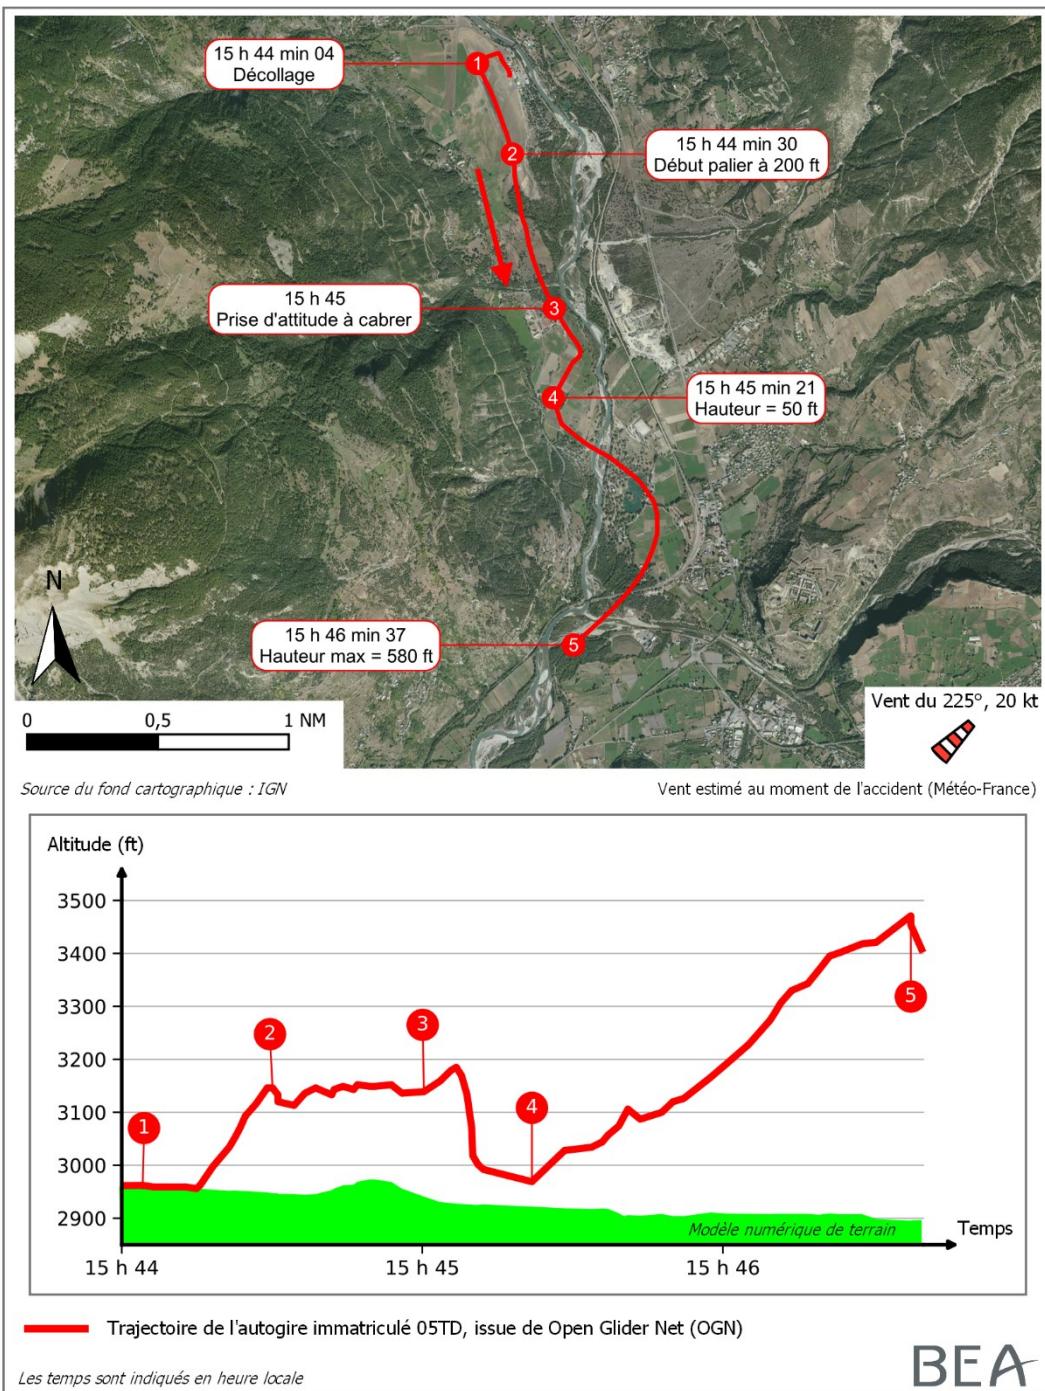
Figure 1 : trajectoire du 05TD (Source : BEA)

Le pilote décolle de l'aérodrome de Mont-Dauphin – Saint-Crépin (05) en piste 16 à 15 h 44 (voir **Figure 1**, point **①**) à destination de l'aérodrome de Gap-Tallard (05). Alors que l'autogire survole l'extrémité de la piste (point **②**), le pilote amorce un palier à une hauteur de l'ordre de 200 ft.

Une minute plus tard (point **③**), en direction du sud, l'autogire prend, selon les témoins, une attitude à cabrer puis se dirige vers le sol, en virage à droite, jusqu'à une hauteur de l'ordre de 50 ft (point **④**), avec une vitesse verticale élevée (de l'ordre de -2 000 ft/min). L'autogire reprend ensuite de la hauteur, en virage à gauche, puis continue de monter. Selon les témoins, l'autogire ne semble pas stabilisé tant en roulis qu'en tangage.

À 15 h 46 min 37, l'autogire atteint une hauteur maximum de 560 ft (point **⑤**). Selon les témoins, le pilote perd le contrôle de l'autogire qui bascule sur le dos, en direction du sol. L'autogire entre en collision avec le sol quelques secondes plus tard, puis prend feu.

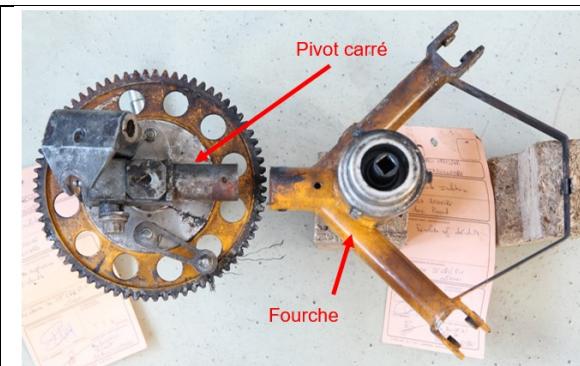
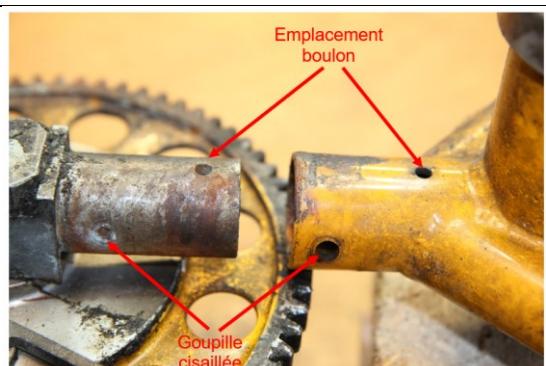
Le boulon était absent, il n'a pas été retrouvé sur le site de l'accident. La goupille était présente, mais était rompue à ses deux extrémités, à l'interface entre le tube de la fourche et le tube du pivot carré (assemblage mâle-femelle).

Le boulon n'était pas présent lors de la collision de l'ULM avec le sol. Un jeu dans l'assemblage a pu provoquer des vibrations amenant à des ovalisations et un desserrage progressif de l'écrou. Les ovalisations peuvent aussi s'expliquer par un desserrage progressif de l'écrou ayant conduit à un phénomène vibratoire. Il est probable que le boulon, installé tête en bas, a été perdu en vol. Dans ces conditions, les efforts sont repris par la goupille uniquement. Sous l'effet des vibrations et des contraintes, il est alors possible que la goupille ait ovalisé ses alésages. Les dommages observés sur la goupille ne permettent pas de savoir si celle-ci s'est rompue par cisaillement en vol, ou par cisaillement lors de la collision avec le sol. L'absence de dommages similaires au niveau du boulon est cohérente avec une perte de celui-ci en vol, antérieurement au cisaillement de la goupille et, ainsi, avec un mécanisme de défaillance différent.

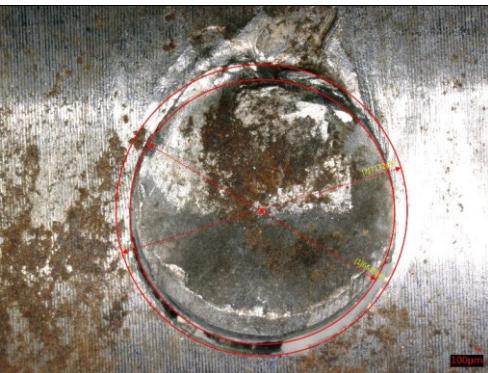
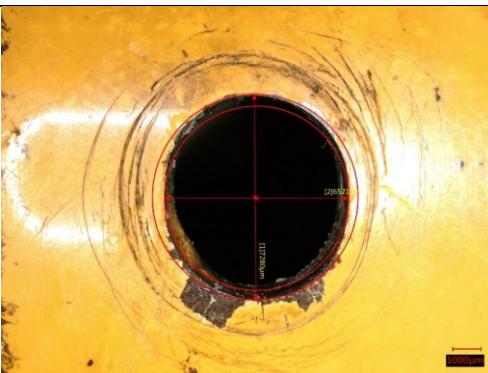
Figure 6 : pivot carré – ovalisation (Source : BEA)	Figure 7 : fourche – ovalisation (Source : BEA)

L'observation au laboratoire du BEA des alésages du pivot carré et de la fourche permettant les passages de la goupille et du boulon a montré qu'ils étaient ovalisés.

Les examens réalisés ne permettent pas de conclure sur l'origine et le processus de dégradation de l'assemblage ayant conduit aux défaillances observées.

Les examens complémentaires réalisés par le BEA sur l'assemblage de contrôle de tangage et roulis (fourche/pivot carré) ne permettent toutefois pas d'exclure un jeu anormal ou une désolidarisation totale ou partielle en vol, rendant l'autogire difficilement contrôlable ou incontrôlable.
