**Accident** survenu à l'ULM AEROS LTD - Skyranger  
identifié **12DM**  
le 8 mars 2022  
sur l'aérodrome d'Aix-Les Milles (13)

**Perte de contrôle en montée initiale, collision avec le sol**

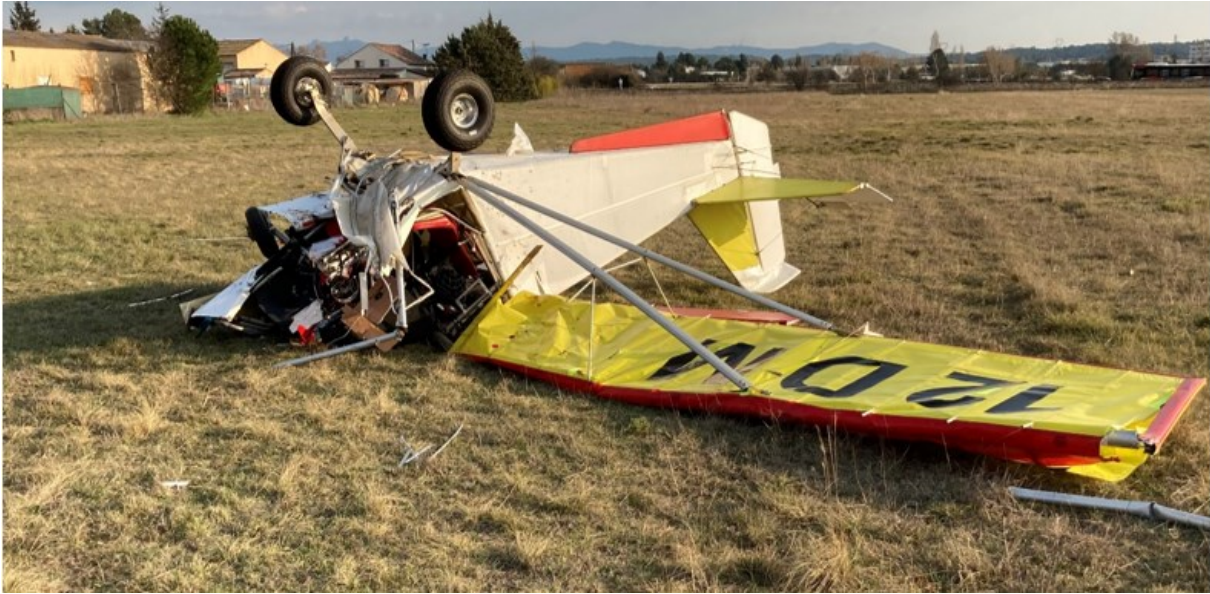
Figure 1 : photo de l'épave après l'intervention des secours (Source : BEA)

- l'épave est complète et regroupée. L'ensemble des dommages relevés sur les ailes, le fuselage et le train avant est consécutif à la collision avec le sol. La destruction de l'aile gauche et la déformation du hauban associé sont cohérentes avec un aéronef incliné à gauche au moment où l'aile est entrée en contact avec le sol à l'impact. La destruction de la partie avant du fuselage ainsi que la déformation du train avant confirment une attitude de l'aéronef à piquer au moment de l'impact avec le sol ;

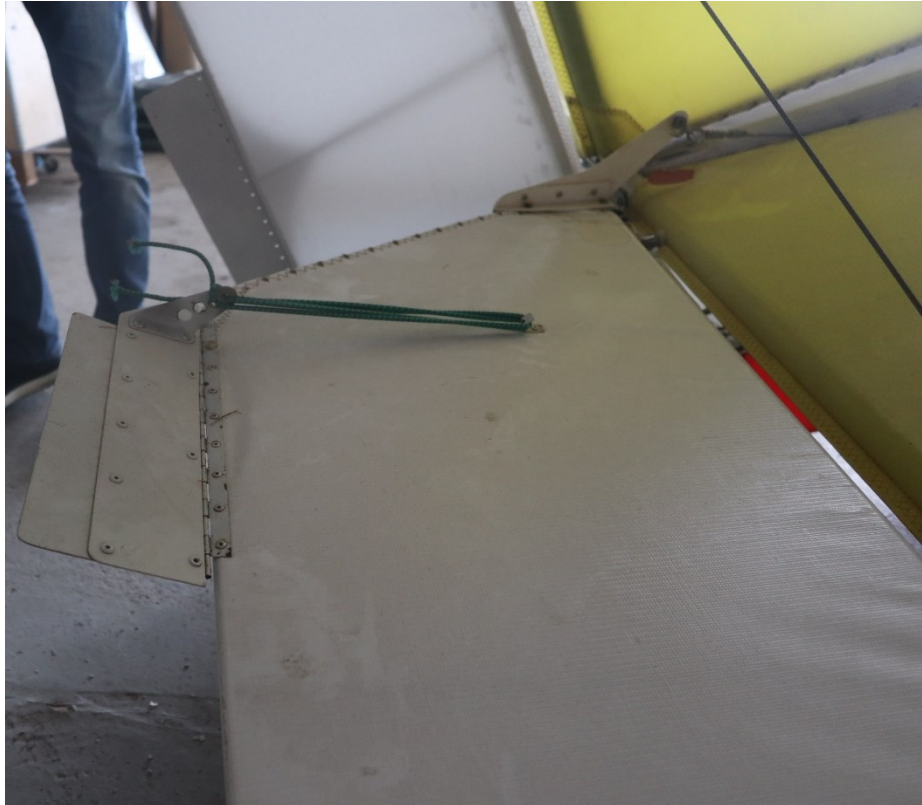
Il n'a pas été mis en évidence de repère en vis-à-vis de la commande du compensateur de profondeur. La commande du compensateur de profondeur en cabine peut être déplacée sans effort. Il n'existe pas de dispositif de friction permettant de durcir cette commande<sup>2</sup>. L'assistance au débattement du volet du compensateur est réalisée au travers d'un câble élastique de type sandow. Il est attaché sur l'extrados de la gouverne de profondeur d'une part et sur le renvoi de commande du volet du compensateur d'autre part. La force de renvoi du câble élastique est plus faible que celle observée sur un autre Skyranger équipé d'un ressort métallique.

Figure 2 : volet du compensateur, câble élastique et extrados de gouverne de profondeur  
(Source : BEA)

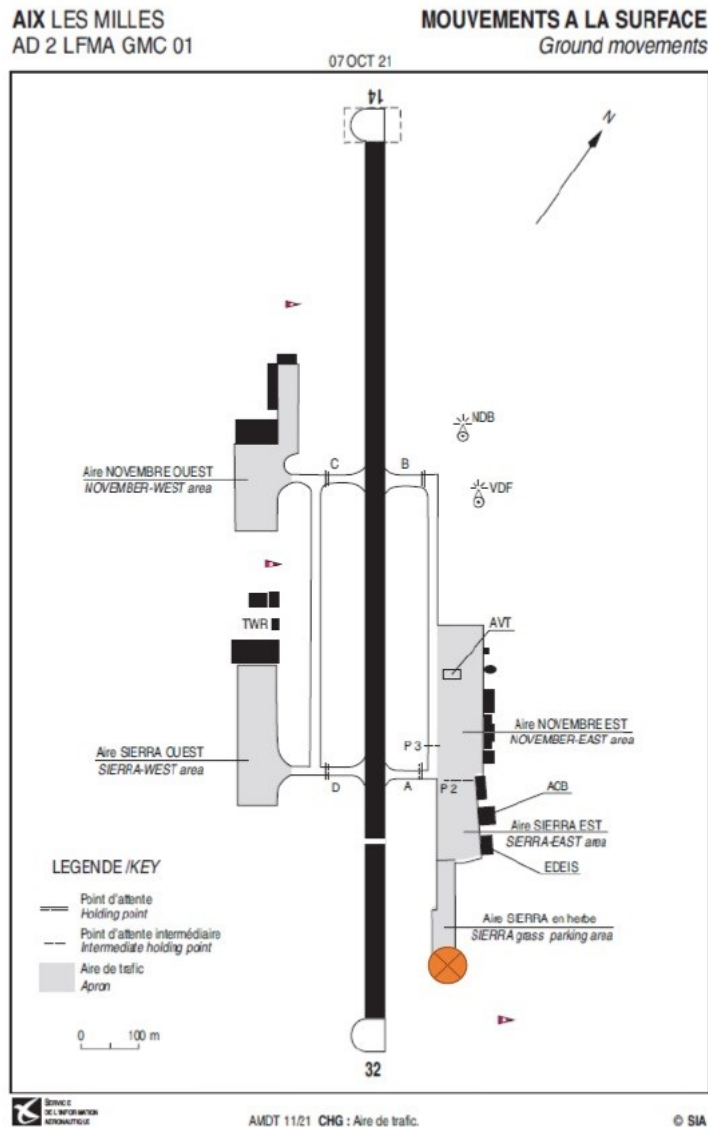
L'aérodrome d'Aix-Les Milles dispose d'une piste 14-32 revêtue. Quatre voies de circulation (A, B, C et D) situées de chaque côté de la piste la desservent entre les seuils. La longueur utilisable au décollage (TODA) et pour l'accélération arrê (ASDA) en piste 14 est de 1 504 m. À partir du point d'arrêt C, la longueur de piste disponible au décollage en piste 14 est d'environ 925 m. Le lieu du point d'impact est représenté par une croix sur la carte VAC de l'aérodrome (voir *Figure 3*).

Figure 3 : carte VAC de l'aérodrome d'Aix-Les Milles (Source : SIA, annotation BEA)
