Accident survenu à l'autogire MAGNI - M16 Tandem Trainer
identifié **21AGP**
le 2 mars 2022
à Vaux-Saules (21)

Heure	Vers 10 h 05 ¹
Exploitant	Aéroclub de la Côte d'Or
Nature du vol	Vol local
Personne à bord	Pilote
Conséquences et dommages	Pilote décédé, autogire détruit

Rupture d'un élément de la chaîne de commandes du rotor, impact d'une pale de rotor avec le poste de pilotage

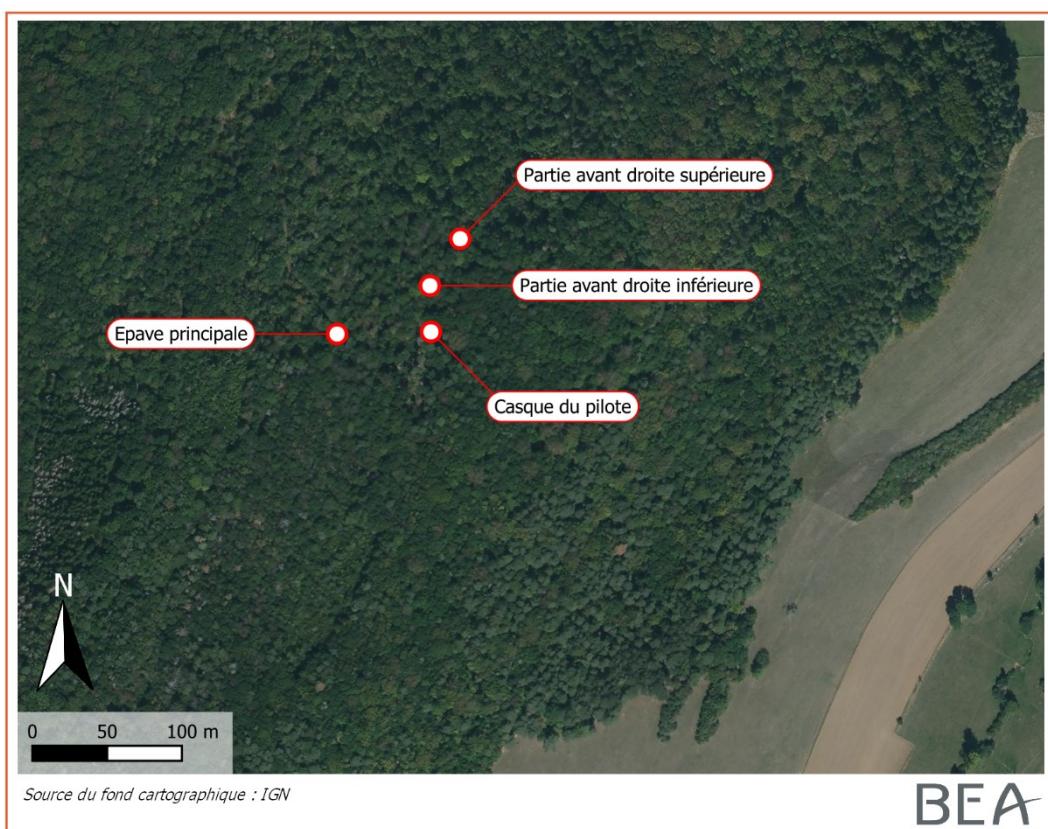
Figure 1 : répartition des débris

Les recherches effectuées sur site autour de l'épave principale ont permis de retrouver plusieurs éléments, comme indiqué sur la **Figure 1**. Les éléments de la partie avant droite de la cabine ont été retrouvés à environ 50 m de l'épave principale.

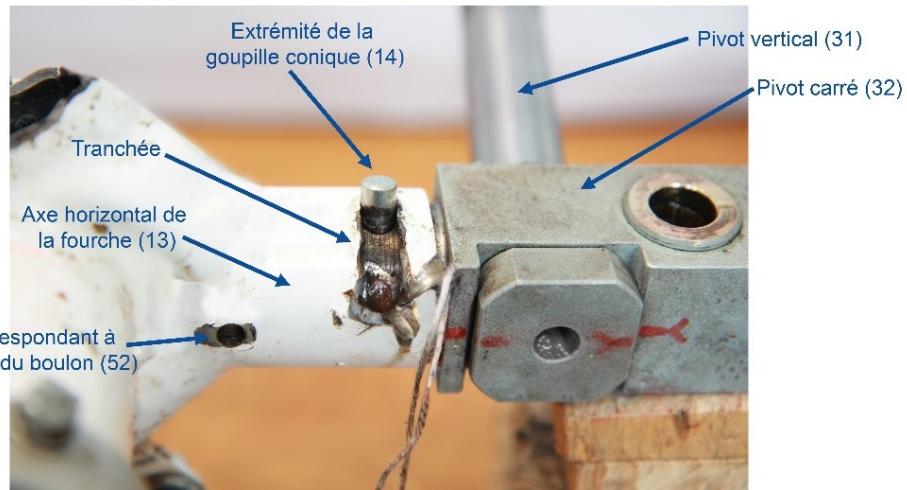
Lors du démontage, il est observé que la goupille conique (14) est toujours en place, mais l'une de ses extrémités a creusé une tranchée dans l'axe horizontal de la fourche (13) sur environ un quart de la circonférence de cette dernière (voir **Figure 3**). Son autre extrémité est cassée à l'intérieur de son logement : la surface rompue est située à l'interface entre le tube de fourche et le tube du pivot carré.⁵

Figure 3 : tranchée creusée par la goupille (14) dans la fourche (13) (vue côté droit et en dessous)⁶

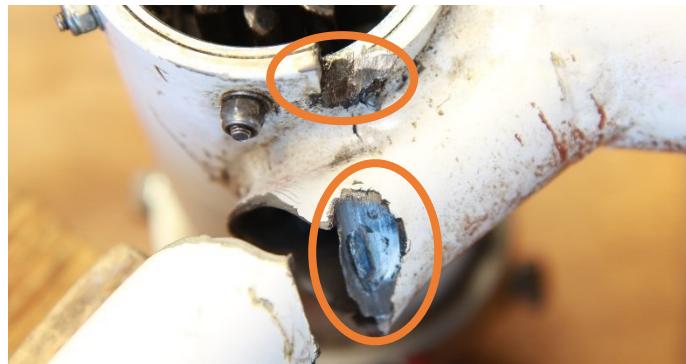
Ces endommagements, ainsi que les traces constatées sur les différentes pièces (orientation des rayures sur les zones de contact entre pièces qui devraient être fixes, ovalisation des alésages), mettent en évidence des mouvements de rotation entre l'axe tubulaire du pivot carré (32) et le tube de la fourche (13). Il est ainsi possible de réaliser une rotation de la fourche (13) autour de la partie tubulaire du pivot carré (32) en laboratoire : lorsque, au moyen de cette rotation, la goupille conique (14) est positionnée en fin de la zone de la tranchée sur la fourche (13), la roue dentée (37) entre en contact avec le bras droit et avec le tube vertical de la fourche (ces zones de contact sont mises en évidence sur la *Figure 4*).

Figure 4 : rupture du bras droit et endommagement du tube vertical de la fourche (vue de dessus)

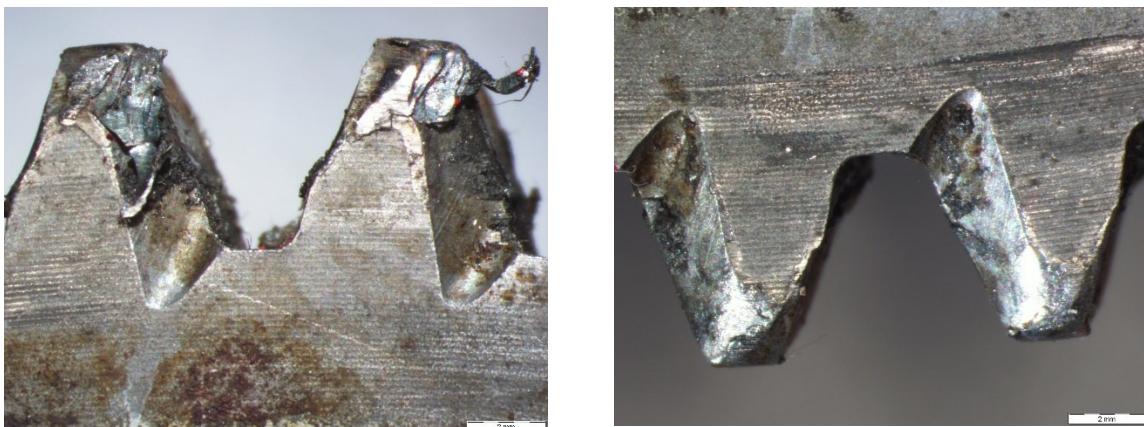
La roue dentée présente des marques sur les flancs et les sommets de toutes ses dents (voir Figure 5). Ces marques et les dépôts métalliques incrustés qui sont observés sont cohérents avec des contacts répétés entre les dents de la roue en rotation et la fourche.

Figure 5 : vues détaillées des dommages sur les dents de la roue dentée

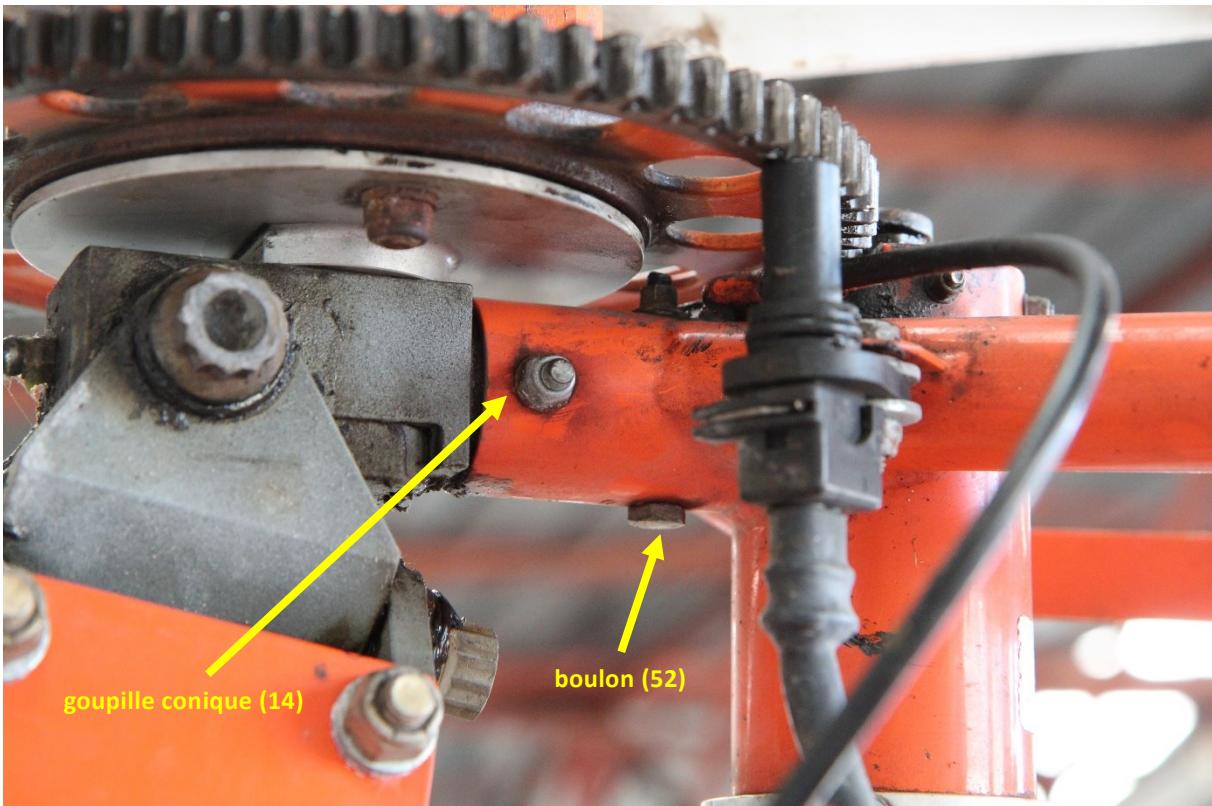
Figure 7 : vue rapprochée du boulon (52) et de la goupille (14) sur un Magni M16

Un examen réalisé par le BEA sur un autre Magni M16 a permis de constater que la vérification visuelle de la partie supérieure du boulon 52 et l'écrou-rondelle associé est rendue difficile en raison de la présence de la roue dentée à proximité. L'utilisation d'un escabeau, recommandé pour la visite prévol par Magni Gyro dans le manuel, est indispensable.

Toutefois, bien que le manuel de vol des autogires Magni Gyro n'inclue pas la liaison entre la chaîne de commande et l'ensemble rotor dans les points à vérifier par le pilote avant le vol, il paraît opportun au vu des constatations réalisées dans le cadre de cette enquête de suggérer aux pilotes d'autogire Magni Gyro de vérifier visuellement la liaison entre le tube de fourche et le pivot carré.
