Accident survenu à l'ULM pendulaire AIR CREATION BioniX² 13
SKYPPER 912 S
identifié **21ANN**
le jeudi 5 octobre 2023
à Vignoles (21)

Heure	Vers 18 h 15 ¹
Exploitant	Aéroclub de Bourgogne
Nature du vol	Vol touristique, commercial
Personnes à bord	Pilote, passagère
Conséquences et dommages	Pilote décédé, passagère gravement blessée, ULM détruit

**Manœuvres non nécessaires à la conduite du vol,
tumbling, rupture de l'aile, collision avec le sol, lors d'un
vol local à titre onéreux**

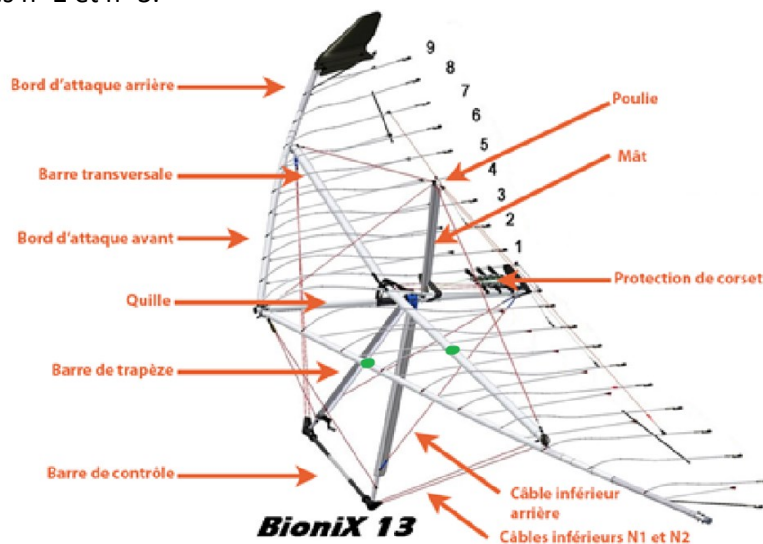
Figure 2 : schéma général de l'aile, positions des ruptures en vert (Source : Air Création)

L'épave est retrouvée dans un jardin à environ deux kilomètres de l'aérodrome. L'aile est pliée en deux sur son extradós. Sur la gauche de l'aile, le bord d'attaque avant et la barre transversale sont rompus entre les lattes n° 2 et n° 3.

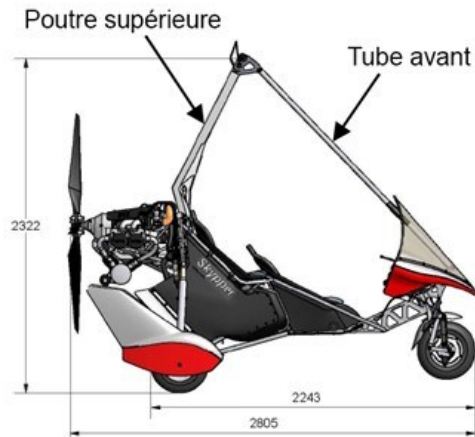
Figure 3 : schéma général du tricycle (Source : Air Création)

Le tricycle est fortement endommagé sur son côté gauche, en particulier le train d'atterrissage gauche (roue, triangle, amortisseur). La poutre supérieure du tricycle ainsi que les plaques de fixation du tube avant sont rompues. Du fait de ces ruptures, l'aile est uniquement reliée au tricycle par la sangle de sécurité (voir **Figure 6**).

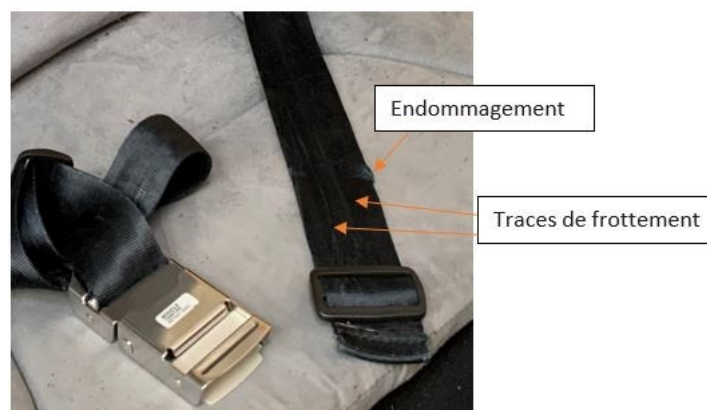
Figure 4 : sangles ventrales de la ceinture du pilote : à gauche les boucles d'attache (mâle et femelle) connectées, à droite la sangle détachée de la boucle femelle (Source : BEA)

La sangle ventrale de la ceinture du pilote a été retrouvée sortie de la boucle d'attache femelle. Les boucles mâle et femelle sont connectées. On observe des traces de frottement parallèles et une trace d'endommagement perpendiculaire à la sangle. Ces traces n'étaient pas présentes avant l'accident d'après le propriétaire. Cela semble attester d'un glissement de la sangle qui s'est ainsi libérée de la boucle d'attache. Le passant en plastique a été retrouvé à l'extrémité de la sangle (voir **Figure 4**). Cette position n'est pas compatible avec une sangle passée dans la boucle. Ainsi le passant a probablement été déplacé vers l'extrémité de la sangle lorsque celle-ci a glissé. Il n'a pas été possible de déterminer le réglage de la sangle ventrale. La sangle d'épaule est enroulée dans son logement à l'arrière des sièges et ne présente pas de traces.

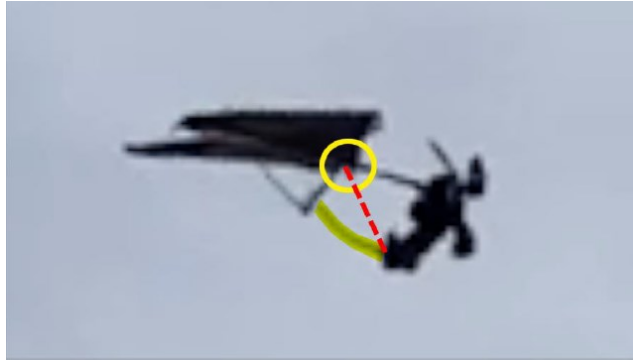
Figure 5 : tube avant en vert, position d'origine en rouge, jonction avec l'aile cerclée de jaune
(Source : Vidéo téléphone témoin visuel)

Une vidéo de la fin de la chute du pendulaire a été prise par un témoin. L'analyse de cette vidéo permet de constater que l'aile était déjà rompue avant la collision avec le sol. Le tube avant était désolidarisé de la poutre supérieure avant la collision avec le sol (voir **Figure 5**).

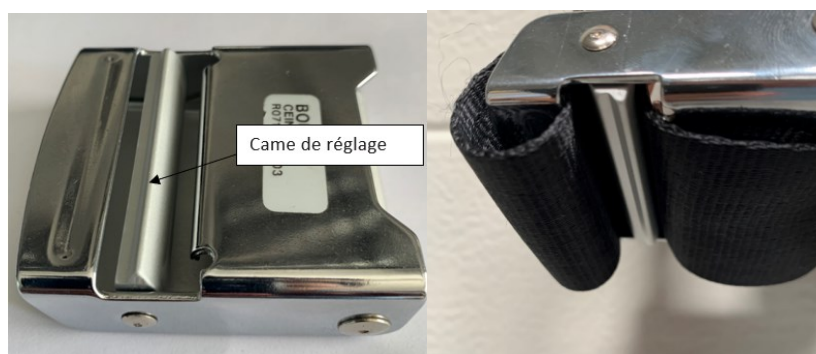
Figure 7 : boucle métallique femelle de la ceinture ventrale de la passagère (Source : BEA)

La boucle métallique de la ceinture de la passagère était correctement assemblée, avec la rainure de la came de réglage orientée du côté de la « fenêtre » où passe la sangle (voir **Figure 7**).

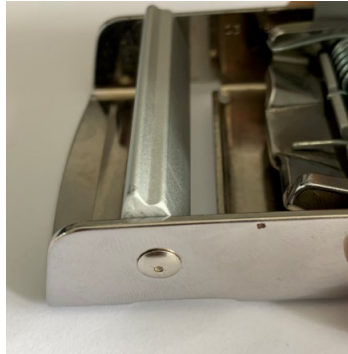
Figure 8 : boucle métallique femelle de la ceinture ventrale du pilote (Source : BEA)

En revanche, la came de réglage de la boucle métallique de la ceinture ventrale du pilote est retrouvée positionnée dans l'autre sens. L'absence de traces de frottement sur la came et l'absence de déformation semblent indiquer un montage incorrect de la came.

Le déroulement de la sangle de la boucle femelle a pu être favorisé par un montage incorrect de la came de réglage ou un montage inversé de la sangle autour de cette came. Ce déroulement a également pu être favorisé par la non-utilisation de la sangle d'épaule. Une fois déroulée à son maximum, la sangle est sortie de sa boucle métallique du fait de la faible épaisseur de son ourlet.

Anjou Aéro et Air Création ont procédé à la vérification des cames de réglage des boucles des lots de fabrication concernés. À la date de la publication de ce rapport, aucun montage incorrect de la came de réglage n'a été constaté. De plus, Air Création a édité [deux documents relatifs aux ceintures de sécurité](#). L'un est un bulletin de service intitulé *KAIR 24001 – Ceintures de sécurité* à l'attention des clients concernés par les lots de fabrication, concernant le contrôle des cames de réglage. L'autre est une note d'information qui explique le réglage et l'utilisation des ceintures de sécurité, avec notamment un rappel sur l'importance d'utiliser la sangle d'épaule.

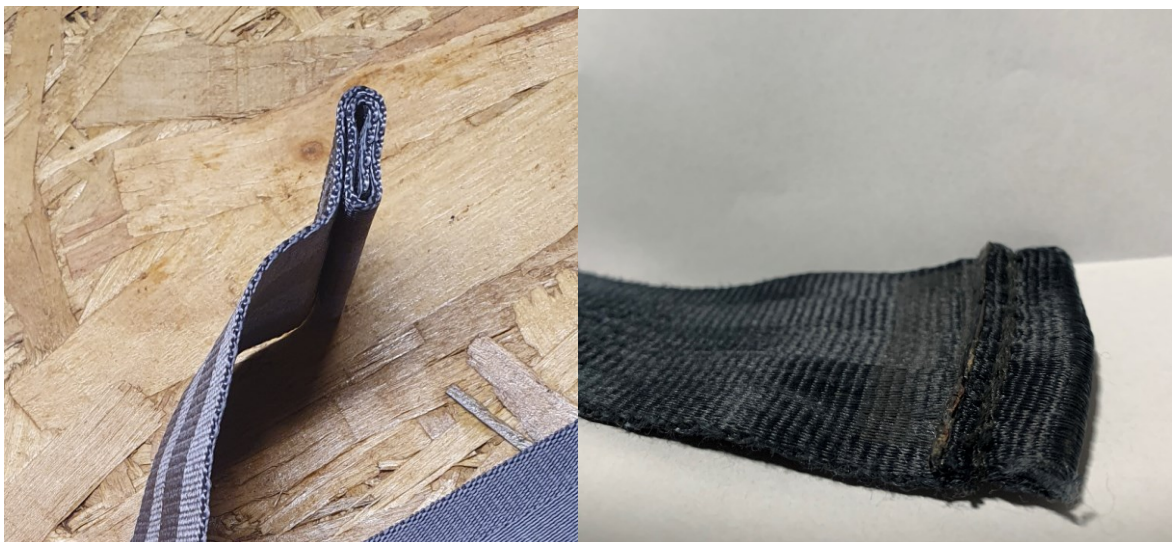
Figure 9 : détail des sangles textiles et ourlet : à gauche, sangle Anjou Aéro, à droite sangle montée sur l'ULM Air Création (Source : Anjou Aéro/BEA)

Certaines différences entre ces deux types de sangles textiles sont visibles, notamment l'épaisseur de l'ourlet (voir **Figure 9**).

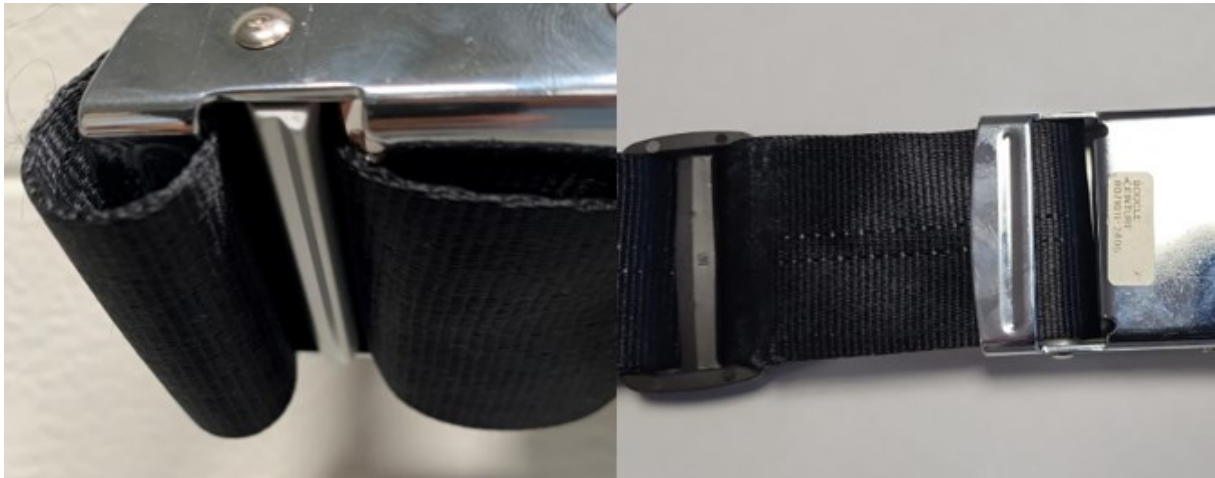
Figure 10 : À gauche, montage correct de la sangle sur la boucle métallique femelle, à droite montage à l'envers (Source : BEA/Air Création)

Après l'accident, Air Création a effectué un test de traction sur une ceinture avec une sangle montée à l'envers (voir **Figure 10**) sur le côté femelle de la boucle. On observe le retournement de

la came de réglage puis la désolidarisation de la sangle et de la boucle. Une légère trace peut être observée sur la came de réglage.
