Accident survenu à l'ULM¹ multiaxes Aéroservices Guépy 582
identifié **25AAG**
le mardi 28 mai 2024
à Thise (25)

**Diminution de puissance du moteur en montée initiale,
perte de contrôle en virage, collision avec le sol**

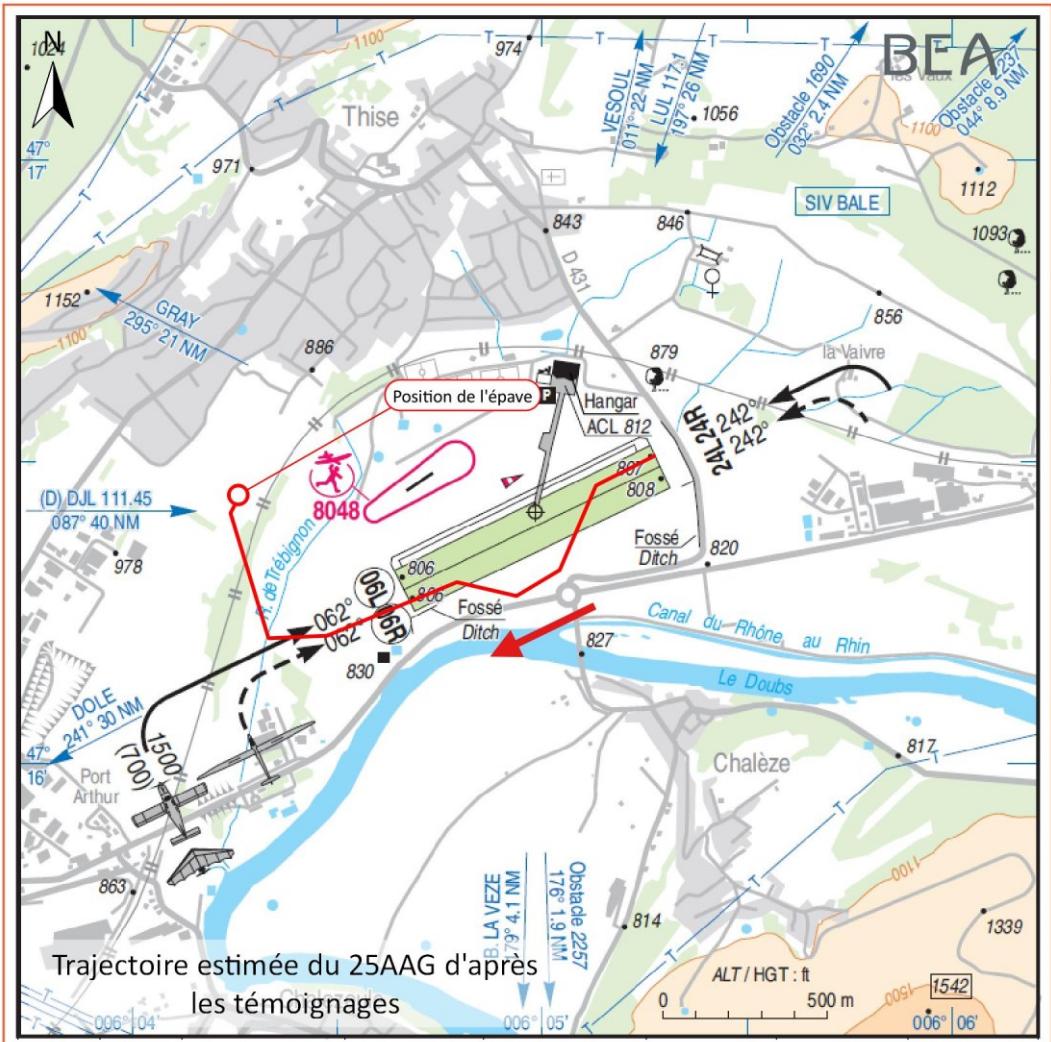
Le pilote décolle de la piste 24R de l'aérodrome de Besançon - Thise vers 16 h 10. Plusieurs témoins au sol voient l'ULM dévier sur la gauche en montée initiale, puis revenir vers l'axe de piste et le longer. Ils indiquent avoir entendu des variations de régime moteur. La hauteur de vol de l'ULM ne dépasse pas 50 m selon eux.

Le pilote vire ensuite à droite, vers le nord. Les témoins entendent à nouveau des variations de régime moteur. Ils indiqueront que le vol leur a semblé lent. L'ULM se retrouve au-dessus d'un pré bordé d'une rangée d'arbres. Selon les témoins, l'ULM a une forte assiette à cabrer et évolue à faible hauteur. Ils voient alors le pilote entamer un virage par la droite puis l'ULM basculer sur la droite et plonger jusqu'à la collision avec le sol.

*Figure 1 : trajectoire décrite par les témoins et position de l'épave du 25AAG
(Source : SIA, annotations BEA)*

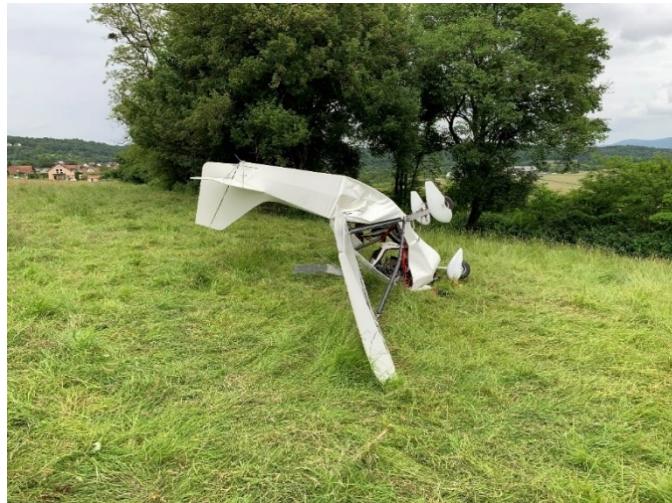
L'ULM est entré en collision avec le sol avec une assiette à piquer proche de 90°. L'ensemble des dommages observés est consécutif à la collision avec le sol.

Figure 2 : épave du 25AAG (Source : BEA)

Le manche était cassé et son débattement n'a pas pu être vérifié⁶. Les commandes de tangage, de lacet et de roulis étaient continues, avec des montages nominaux. La commande du compensateur de profondeur, commande qui n'existe pas d'origine sur cet ULM, a été retrouvée dans une position proche du neutre, mais inversée par rapport aux effets attendus sur la gouverne de profondeur.

Les réservoirs contenaient au moins une quinzaine de litres de carburant, quantité observée lors de l'examen de l'épave. Du carburant s'était écoulé par une durite déconnectée, sur le site de l'accident.

Enfin, des examens sur la structure de l'aile ont mis en évidence une faible cohésion toile/bois au niveau de l'intrados des deux ailes, sans qu'il soit possible de déterminer si certaines zones ont pu se décoller en vol.

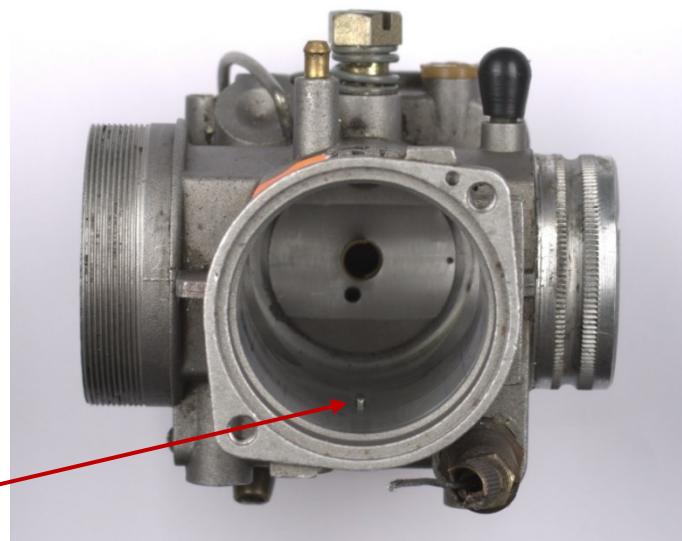
Le moteur Rotax 582 est équipé de deux carburateurs, un par cylindre. Un boisseau coulissant, guidé par une clavette et associé à une aiguille, permet au carburateur de réguler le débit de mélange air/carburant aspiré par le cylindre en fonction de la position de la commande de puissance. Sur le carburateur avant du 25AAG, ce boisseau était bloqué en position haute, c'est-à-dire en position « plein gaz », malgré l'effort du ressort pour le maintenir en position basse lorsque la commande de puissance est réduite.

L'origine de cette irrégularité n'a pas pu être formellement établie. L'hypothèse la plus probable est un choc externe localisé, survenu lors d'une opération de maintenance par exemple. Un dommage est en effet visible en correspondance sur la surface externe. Des essais réalisés au BEA sur le deuxième carburateur montrent que cette hypothèse est tout à fait possible : un choc externe a généré une déformation localisée sur la surface interne. L'hypothèse d'une irrégularité locale à la fabrication a été exclue en raison du procédé utilisé sur cette pièce moulée, par perçage.

Figure 3 : carburateur avant, vu du dessus (Source : BEA)

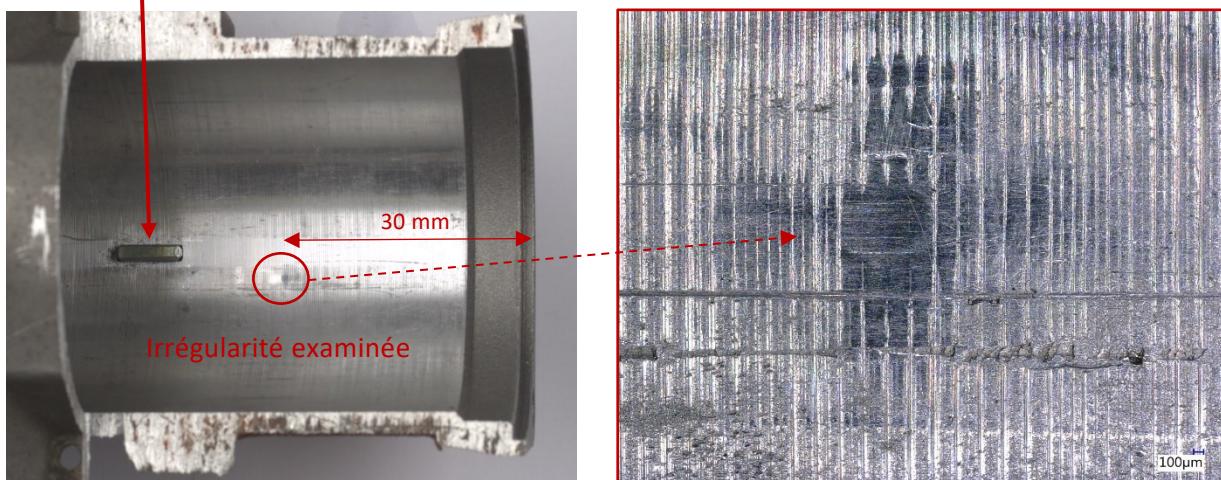
Les examens réalisés sur le corps du carburateur avant mettent en évidence la présence d'une irrégularité sur sa surface interne, d'une centaine de microns d'épaisseur, pouvant être à l'origine de ce blocage. Les observations réalisées sur la surface de ce relief (rayures, aspect poli, beurrage) témoignent de coulissemens répétés du boisseau dans le corps du carburateur et donc très manifestement de la présence de l'irrégularité avant le vol de l'accident.

Figure 4 : irrégularité de surface dans le corps du carburateur avant, observée après coupe longitudinale (Source : BEA)

Un écart de position entre les deux boisseaux pourrait provoquer une désynchronisation des deux carburateurs. Cela entraînerait ainsi un déséquilibre entre la poussée développée par chaque piston, conduisant au minimum à de fortes vibrations et variations de régime, voire à une diminution de la puissance délivrée par le moteur.

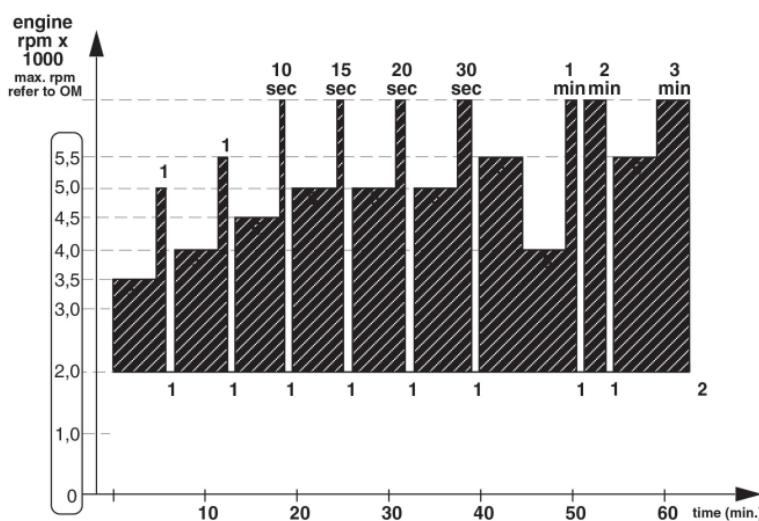
À l'issue du remplacement, le pilote a procédé au rodage du moteur sur le parking, en faisant tourner le moteur à 3 000 tr/min, puis à 4 000 tr/min et enfin à 6 000 tr/min sur des périodes de cinq minutes chacune, selon le carnet de maintenance. Les essais réalisés diffèrent des consignes présentées dans la documentation du constructeur⁸. Le constructeur y préconise d'effectuer un rodage conformément au graphique suivant en cas de remplacement d'un cylindre, d'un piston ou de la segmentation.

Figure 5 : graphique spécifiant les paramètres pour les essais ou le rodage du moteur
(Source : Rotax)
